# **RAPPORT FINAL WEST CARIBBEAN AIRWAYS DC-9-82 (MD-82) IMMATRICULE HK4374X MACHIQUES, VENEZUELA 16 AOÛT 2005**

AÉRONEF MODÈLE **DC9-82 (MD-82)**

IMMATRICULÉ HK-4374X, VOL N° WCW708

**16 AOÛT 2005**

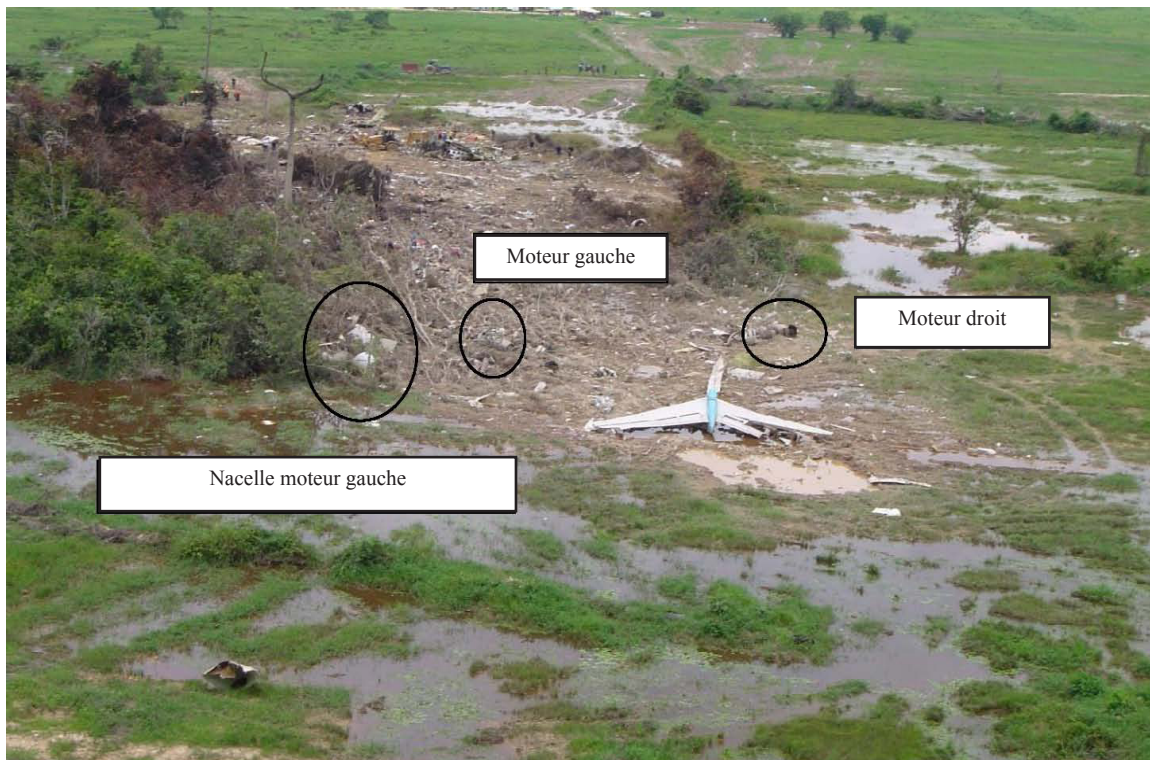
**ENREGISTREURS DE BORD** : le CVR et le FDR ont été retrouvés bosselés, sans perforations, enterrés dans la boue près du point d'impact des moteurs au sol.

Fig. 39 : Epave de l'aéronef.

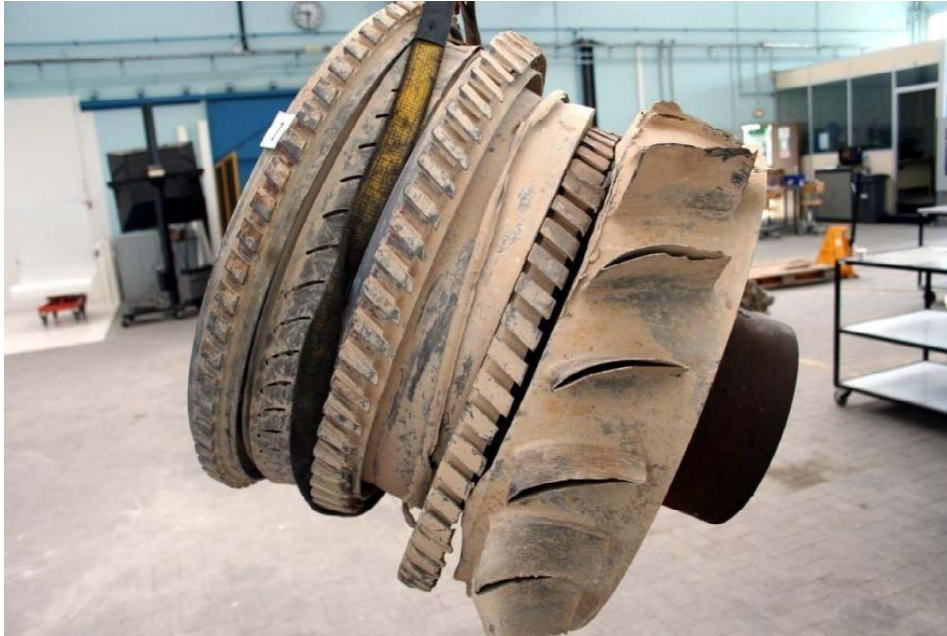
Toutes les aubes, à l'exception de quatre (4) aubes du troisième étage du LPC, sont manquantes sur le disque. Le faciès de rupture montre des marques de frottement dans le sens inverse de la rotation du rotor basse pression. Environ 75 % des moyeux de cet étage (LPC) sont brisés. Les marques de frottement circonférentielles qui ont été constatées sont placées dans le sens inverse de la rotation du moteur.

Environ 75 % des aubes du 5<sup>ème</sup> étage du (LCP) manquent sur le disque. La surface brisée des aubes restantes montre des traces de frottement de matériaux de forme circonférentielle, qui s'étendent dans le sens inverse de la rotation du rotor basse pression.

Fig. 41 : Compresseur basse pression du moteur n° 1.

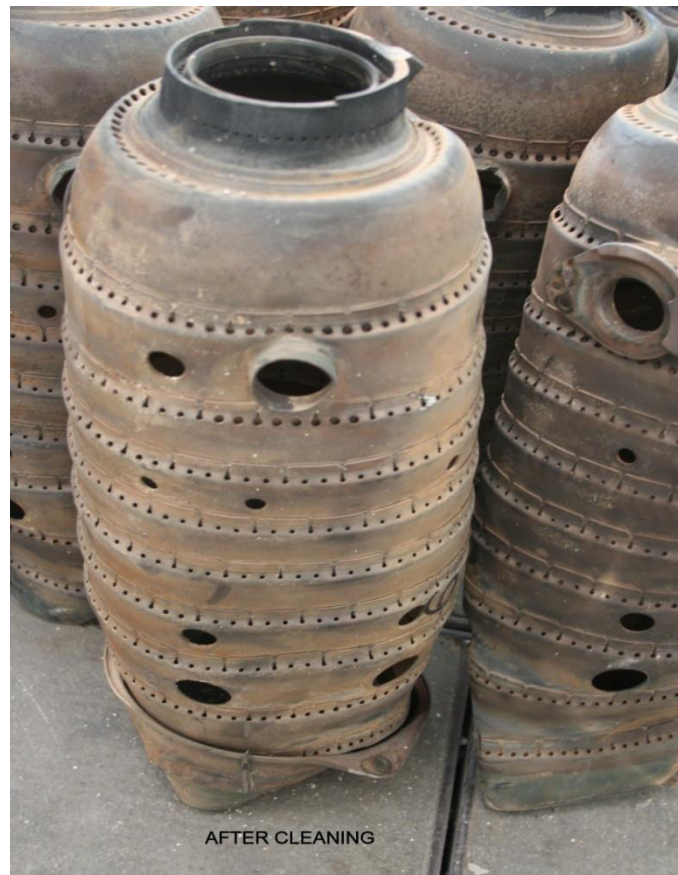
Tous les brûleurs ont été lavés avec de l'eau sous pression pour les nettoyer. Il n'y a pas trace de métallisation des brûleurs. Les brûleurs ne présentent aucune trace de fonctionnement anormal lié à une chaleur excessive.

Fig. 42 : Chambres de combustion du moteur n° 1.

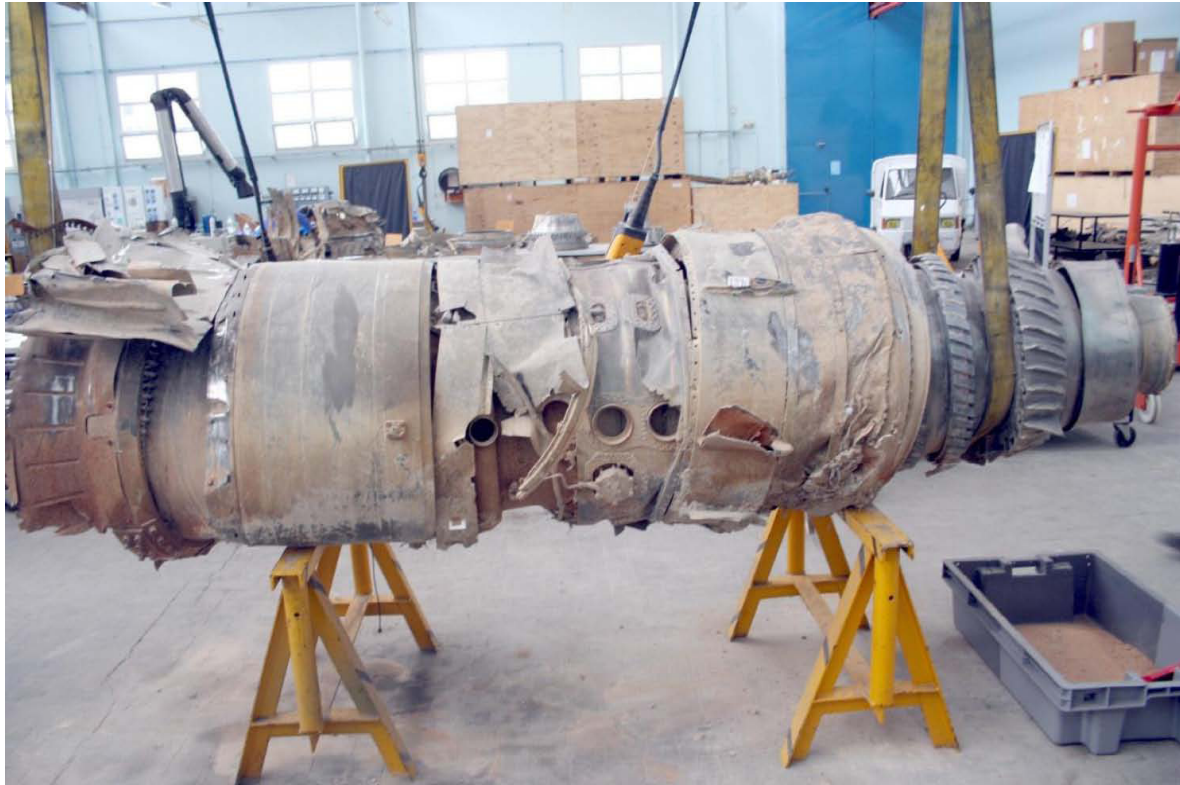
L'inspection visuelle de l'arbre de la turbine basse pression montre qu'il est plié en dessous du compartiment entre les engrenages 2 et 3. Sur la base de l'expérience acquise dans le domaine des accidents et de la dépose de moteur, il a été recommandé de découper le moteur au milieu pour examiner le compresseur haute pression. L'équipe en charge de l'enquête a décidé de découper le moteur au milieu à la hauteur du diffuseur. Le roulement n° 1 n'a pas été démonté. Les supports des roulements étaient intacts.

Fig. 43 : Moteur n° 2.

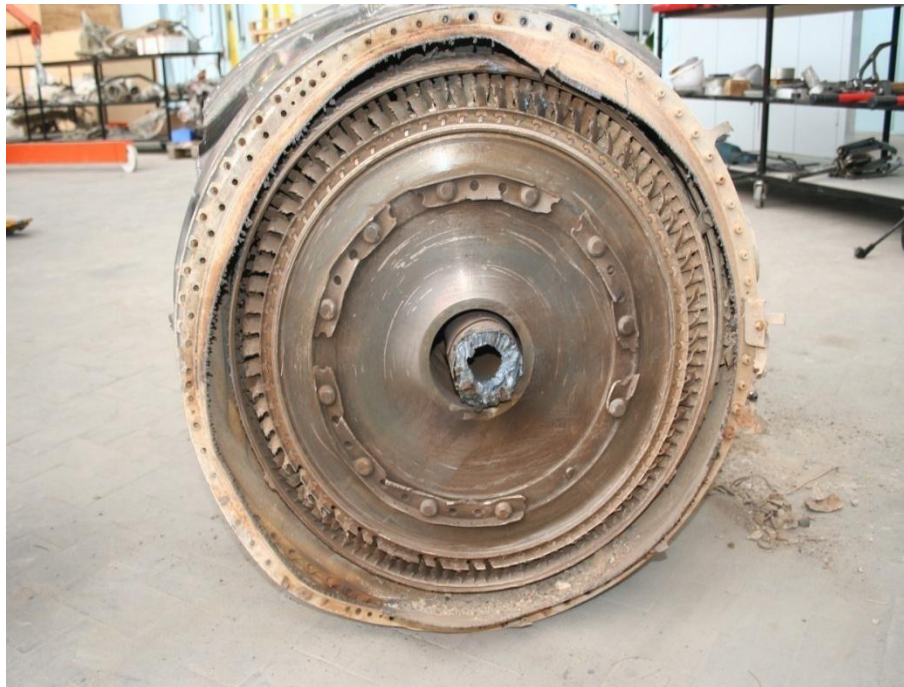
Le cône arrière du compresseur haute pression est brisé en plusieurs morceaux. La reconstitution a déterminé que la circonférence entière sur le plan de centrage a été récupérée. La section avant du tube central du compresseur haute pression a été inspectée en position installée. On constate une rupture de l'arbre en face avant sur le tube central.

Fig. 44 : Compresseur haute pression du moteur n° 2.

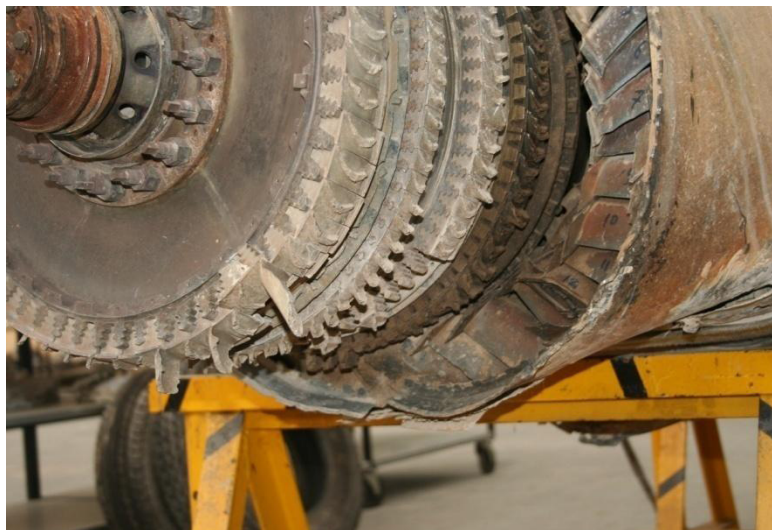
Le carter de la HPT est intact et distordu. Il est écrasé à 04:00 et 08:00 sur un cadran horaire, ce qui correspond bien à l'impact au sol. L'enveloppe de la LPT est séparée de l'enveloppe de la HPT ; elle est écrasée sur la plage située entre 04:00 et 08:00 sur un cadran horaire. Le 2<sup>nd</sup> et le 3<sup>ème</sup> OAS sont intacts. Le 2<sup>nd</sup> OAS est très endommagé à la base, sur la plage 04:30 à 07:00 d'un cadran horaire. Sur les zones proches de la circonférence, le nid d'abeille est toujours connecté à la base de l'OAS. Le 3<sup>ème</sup> OAS est sévèrement endommagé sur la plage 07:00 à 06:30 d'un cadran horaire. Le 4<sup>ème</sup> OAS est manquant. On ne constate aucune trace de rupture ou de trou sur l'enveloppe de la LPT.

Fig. 46 : Turbine haute pression.

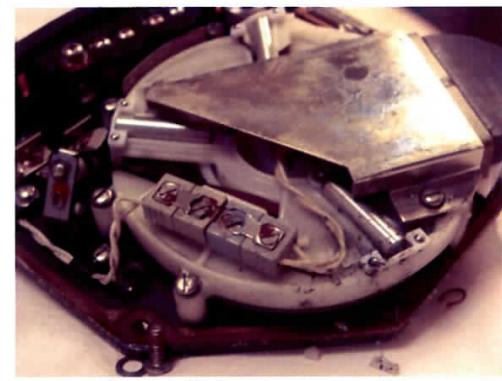
Picture 8: broken tape casing
