Sommaire

Par Florence Rousse, directrice de la Sécurité de l'Aviation civile (DSAC).

DSAC

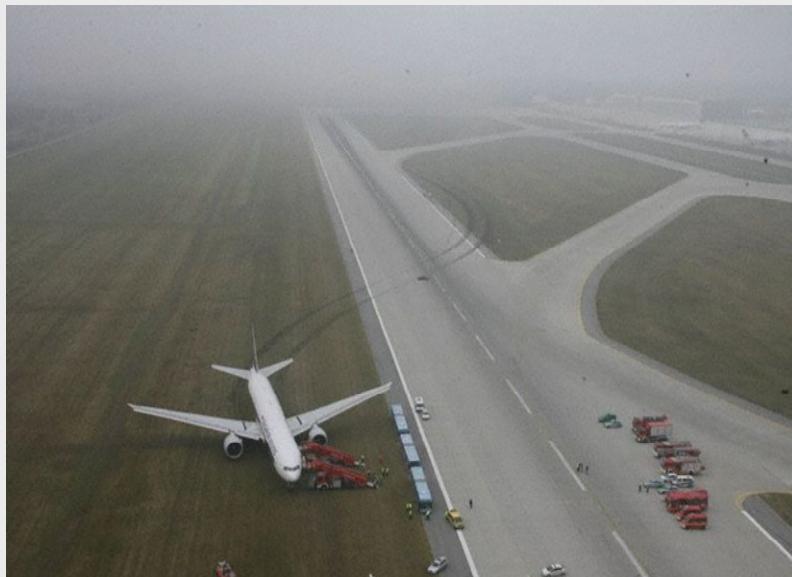
Novembre 2011. Un Boeing 777 s'apprête à atterrir sur la piste 08R de Munich. L'atterrissement s'effectue en mode automatique alors que la Cat. III est inactive. Il fait jour, la visibilité horizontale est de 2 km, avec une légère brume et des nuages bas. L'appareil est stabilisé sur l'ILS.

Arrivé à environ 30 ft/sol, il s'incline légèrement sur la gauche ; le train d'atterrissement principal gauche touche le sol en premier, à 490 m du seuil. Moins de 200 m plus loin, on voit l'avion partir sur la gauche, sortir de la piste et rouler dans la bande gazonnée, puis revenir vers la droite, traverser une nouvelle fois la piste pour finir sa course dans la bande gazonnée située à droite ; sa course prend fin à environ 1800 m du seuil de piste (photo ci-dessous).

Côté « équipage » : Lorsque les procédures LVP ne sont pas en place, un atterrissage automatique peut être affecté par des perturbations du LOC ou du GLIDE. En conséquence :

❶ Décider, dans le but d'augmenter sa disponibilité (ex. : conditions météorologiques), de réaliser un atterrissage automatique alors que l'aéroport n'a pas été déclaré en LVP, n'est pas recommandé.

❷ Décider, par bonnes conditions météorologiques, de réaliser pour entraînement un atterrissage automatique, demande la plus grande attention.

Côté « contrôleur » : ❸ dans les conditions LVP, il est essentiel de s'assurer du respect des servitudes pour éviter un dysfonctionnement des systèmes de conduite du vol des aéronefs en courte finale ou à l'atterrissement.
