Sommaire

Les dangers de la période hivernale

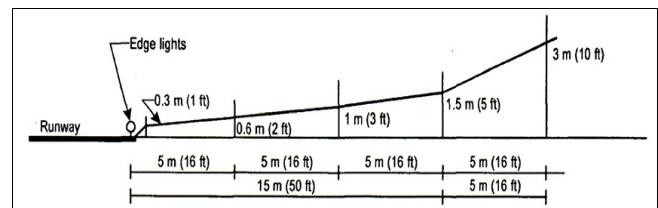
Aspects « sol » : les lacunes de l'exploitant de l'aérodrome Les bancs de neige présents le long de la piste au moment de l'accident ne respectaient pas les normes de l'OACI en terme de dimensions et d'éloignement (voir normes en vigueur ci-dessous, extraits du Doc 9137 - Manuel des services d'aérodports, section 7.3).

Par ailleurs, le SNOWTAM publié par l'exploitant de l'aérodrome ne correspondait pas à la réalité. En effet, le document mentionnait la présence de bancs de neige de 2 m de haut à une distance de 7 m des bords de la piste. Or, le mur de neige percuté par l'aile de l'avion atteignait 4 m de haut et était situé à seulement 5 m de la piste.
