### Editorial

**Erreurs de maintenance.** A la suite d'une erreur de montage d'une des prises d'un calculateur des commandes de vol par les équipes de maintenance, les gouvernes d'un avion répondent en sens inverse des sollicitations du manche du pilote.

## Retour sur un événement significatif

### Erreurs de maintenance

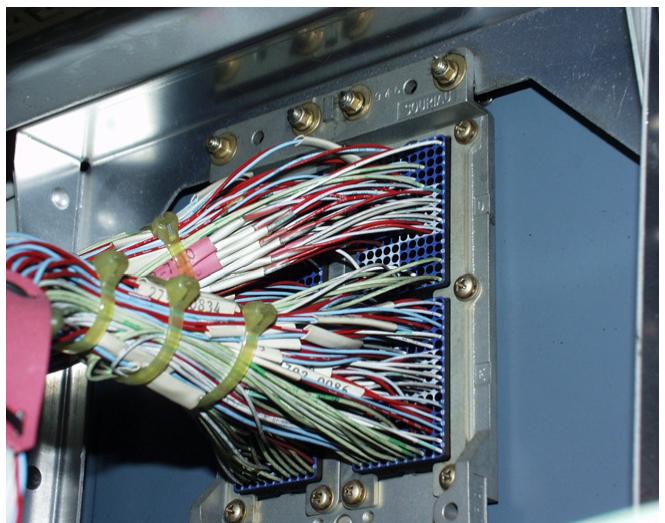
### Prise d'un calculateur ELAC

Lors de cette intervention, les techniciens constatent un défaut sur une prise de raccordement, qui nécessite le remplacement de cette dernière. L'opération de maintenance qui ne devait durer que quelques minutes se transforme en une immobilisation de deux jours de l'appareil afin de permettre la reconnexion de très nombreux câbles (voir illustration).

L'intervention complexe et délicate, n'est réalisable qu'avec un support de schémas électriques relatifs à l'avion immobilisé. Plusieurs plans sont disponibles, ce qui complique la tâche des dépanneurs. Ainsi, la sélection doit être faite en fonction du numéro de série de l'appareil puis, en fonction de certaines modifications techniques constructeur réalisées (ou non) totalement ou partiellement, sur les différents A320. Un schéma inadapté à cet avion est utilisé, ne permettant pas de déceler une particularité du câblage de l'appareil incriminé. En effet, les fils électriques partant du manche et allant jusqu'à la prise du calculateur voyagent par couple « fil rouge / fil bleu ». Dans la documentation, le tableau de connexions indique la convention suivante : le premier set de chiffres donne les coordonnées d'installation du fil rouge et le second set ceux du fil bleu. Ceci est valable partout sauf pour 2 paires de fils qui doivent être branchées dans le sens inverse de la convention.

- l'inversion de 2 paires de fils sur la prise de l'ELAC n°1,
- l'erreur non détectée au niveau de la maintenance,
- l'erreur non détectée par l'équipage pendant la checklist avant décollage.

Suite à cet incident, le bureau d'enquête a adressé des recommandations à l'Autorité de l'aviation civile compétente, au constructeur et à l'atelier, lequel a pris des mesures à court, moyen et long termes. L'une d'elles a été l'instauration d'un dispositif de notification des difficultés de procédures rencontrées par les techniciens.
