Retour sur un événement significatif

Une approche non stabilisée

Dossier préparé par DSAC/Navigabilité et Opérations.

Bulletin sécurité est une publication de la

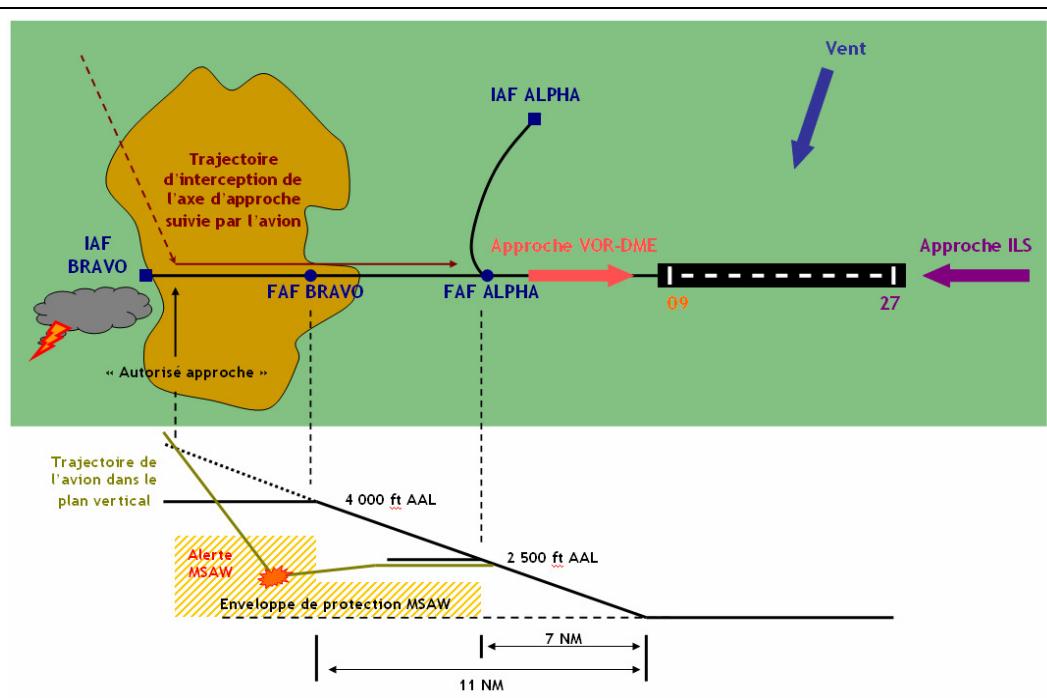
Schéma de la situation

L'avion est alors en forte descente sous une pente de plus de 9° vers l'altitude de sécurité du secteur. L'équipage estime ne pas être en mesure de rejoindre l'altitude de percée de 4000 ft AAL avant le point de début de descente, FAF BRAVO. Il désarme alors la fonction capture d'altitude du pilote automatique, dans l'idée d'intercepter le plan par le haut. Sur la base de la perception du profil du vol qu'a l'équipage, la descente est poursuivie en condition de vols aux instruments en dessous de l'altitude de sécurité du secteur et à une altitude inférieure à celle correspondant au premier point de contrôle du plan d'approche finale, situé autour de 7 NM du seuil de piste.

L'altitude de sécurité secteur étant de 3700 ft AAL, une alarme MSAW visualisée sur la position du contrôleur se déclenche au passage de l'avion en dessous de 2500 ft AAL toujours en descente à 11 NM du seuil avec un fort variomètre négatif. Le contrôleur informe sans délai l'équipage par la phraséologie « Alarme relief. Vérifiez votre altitude immédiatement ».

Au cours de l'incident, l'avion est descendu à un minimum de 2200 ft AAL avec une hauteur radiosonde de 1450 ft. L'altitude minimale sous la trajectoire suivie par l'avion était de 2700 ft AAL.

L'analyse de cet évènement, qui a été faite sur la base des éléments fournis par la compagnie, met en évidence une perte de conscience de la situation par l'équipage. L'utilisation du QFU inverse par rapport au projet initial d'action de l'équipage, la programmation tardive et complexe du FMS, ont contribué à précipiter le travail dans le cockpit. La programmation inadaptée du FMS (NO VIA) entraîne un affichage sur les écrans de navigation et des prédictions FMS inappropriés. L'insertion de l'approche VOR 09 sans STAR ni VIA entraîne par défaut un codage du FAF à 7 NM/2500ft AAL au lieu de 11 NM/4000ft AAL.

Les meilleures protections sont assurées par un suivi attentif des moyens de navigation et une préparation anticipée de l'approche en fonction des caractéristiques du terrain. L'altitude de sécurité doit être contrôlée de façon indépendante des aides secondaires. La programmation du FMS doit être correctement renseignée et vérifiée avant de débuter l'approche. Les approches classiques doivent être stabilisées avant le point d'approche finale. Ce dernier doit être intercepté en palier et en aucun cas par le haut.
