Sommaire

Retour sur un événement significatif

Une perte de contrôle en vol induite par un givrage de la cellule avion.

Le quatrième numéro de notre bulletin est consacré au givrage et aux procédures de dégivrage.

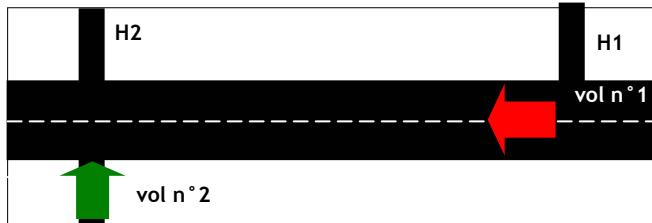
Vue schématique de la situation

► **Une incursion sur piste relatée par le contrôle...** « [Vol n°1] s'annonce (approchant [bretelle] H1) prêt au départ. Le stagiaire claire ce dernier à s'aligner xxR et à attendre. Le pilote de [vol n°1] répond clairement "On s'aligne xxR et on attend". [Le stagiaire] fait ensuite traverser [vol n°2] par H2, le pilote exécute. Sapercevant que [vol n°1] met les gaz pour s'élancer, le stagiaire lui demande de "maintenir immédiatement", puis de "stopper immédiatement", car il continue à rouler, car une traversée est en cours. Il le prévient : "[vol n°1] vous n'avez pas été autorisé au décollage", le pilote répond d'un simple "reçu". Il repassera ensuite avec le sol. »

... et par le pilote « [...] La bretelle H1 nous est accordée, et le contrôleur nous transfère sur la fréquence Tour [...]. Le dialogue avec la tour est réalisé pendant que j'effectue l'annonce de préparation au décollage pour les PNC, et je comprends à cet instant que nous sommes autorisés au décollage. Je demande à l'OPL d'effectuer les actions avant

décollage [...] puis réalise l'annonce prévue au décollage : "Décollage V1, X". J'effectue ensuite une mise en poussée symétrique en roulant. Tout de suite après la mise en poussée, je vois clairement au loin un avion se rapprocher de la xxR, en H2, pour la traverser. Après une courte réflexion sur la façon d'arrêter le décollage, la vitesse étant alors de 50 kt, j'opte pour la manœuvre d'urgence "STOP" que je réalise au moment où le contrôle nous demande d'arrêter le décollage. Le décollage est arrêté rapidement compte tenu de la faible vitesse à cet instant, et nous reprenons le roulage pour dégager la piste [...]. »
