Sommaire

Alignement depuis une bretelle intermédiaire...
Incursion sur piste !

➤ Alignement depuis une bretelle intermédiaire... Incursion sur piste !

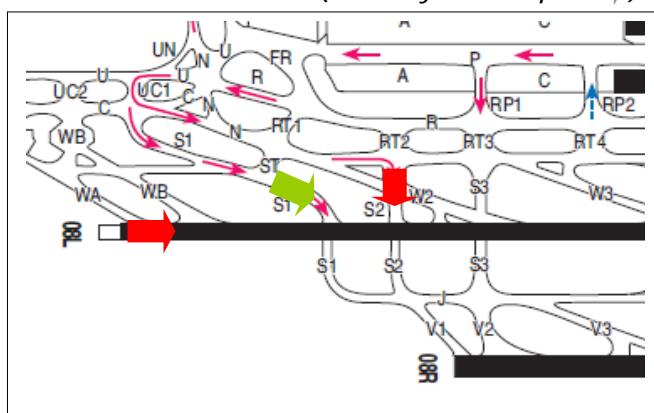
Situation lors de l'incident (avions symbolisés par ➤)

- Un incident du même type s'est produit récemment à Roissy. Il a impliqué trois avions : un gros-porteur, en attente d'alignement depuis une bretelle intermédiaire (S1), et deux Boeing 737 d'une même compagnie aérienne, situés de part et d'autre du gros-porteur, l'un s'apprêtant à décoller depuis l'extrémité de piste (WA), l'autre depuis une position plus en aval (S2).

Le commandant de bord du gros-porteur, qui n'a visuel que sur le second appareil, situé à sa gauche, reçoit l'autorisation conditionnelle de s'aligner derrière le premier 737, situé à sa droite : « *** bonjour, derrière le 737 au départ de votre droite, alignez-vous piste 08L et attendez derrière ».

De sa position, l'équipage du gros-porteur ne peut voir l'appareil qui s'apprête à décoller en WA en

raison de la configuration de la jonction bretelle-piste et pense que l'autorisation conditionnelle du contrôle fait référence à l'avion situé en S2. Alors qu'il s'apprête à franchir le point d'arrêt en direction de la piste, le contrôle, qui prend conscience de la confusion possible, lui précise que l'autorisation fait référence au 737 situé en WA : « je confirme ***, il arrive de derrière vous, il arrive de votre droite ». Le pilote du gros-porteur, qui avait commencé à avancer, interrompt aussitôt sa manœuvre alors qu'à l'extrémité de la piste, le 737 a commencé sa course au décollage.

Dans ce deuxième cas, l'impossibilité pour le pilote de procéder à une vérification visuelle de la situation, associée à la confusion induite par la présence simultanée de deux avions du même modèle et du même exploitant, a contribué à la mécanique de l'incident. Cette fois, ce sont les précisions sur la situation apportées par le contrôle qui ont servi de barrière ultime.
