Objectif SÉCURITÉ

N°16 – janvier 2013

Le bulletin sécurité de la DSAC

Sécurité HELICOPTÈRES : l'approche pragmatique des exploitants

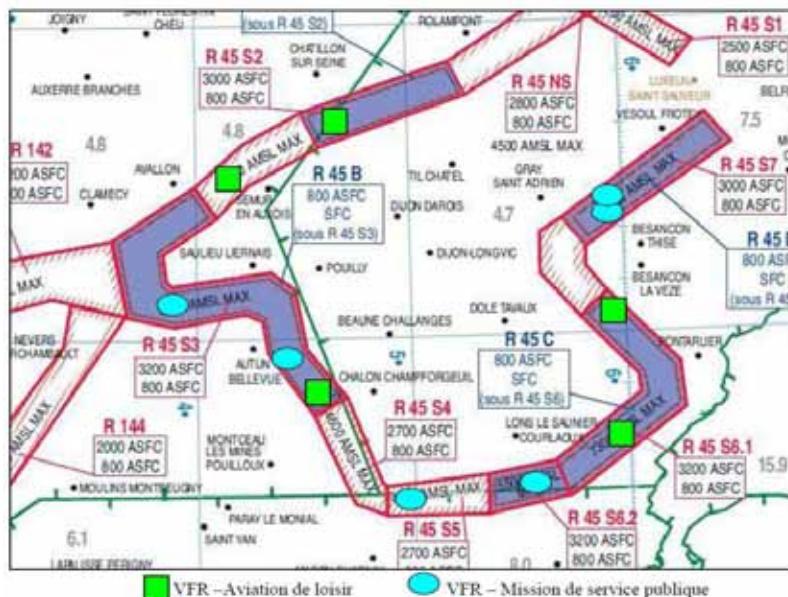
Evénements en LF-R45 du 01/01/2011 au 23/05/2012 (avions et hélicoptères)

L'extrait de carte aéronautique ci-dessous dresse un bilan graphique des notifications de pénétrations dans la portion LF-R45 du RTBA enregistrées sur un an et demi environ : la moitié des événements portés à la connaissance des autorités durant cette période ont concerné des missions de service public, en hélicoptère.

L'analyse de ces événements en Commission locale de sécurité civile/militaire a fait ressortir plusieurs causes et facteurs contributifs, notamment :

- des missions de secours ou d'opérations sensibles à forte charge de travail pour les équipages ;
- des changements de mission en vol avec un itinéraire nouveau, n'ayant pas fait l'objet d'une préparation préalable avec l'ensemble des informations disponibles, notamment sur le site internet du SIA.

La DSAC rappelle l'existence d'un guide relatif au RTBA édité par la DGAC et destiné aux pilotes d'aéronefs civils :

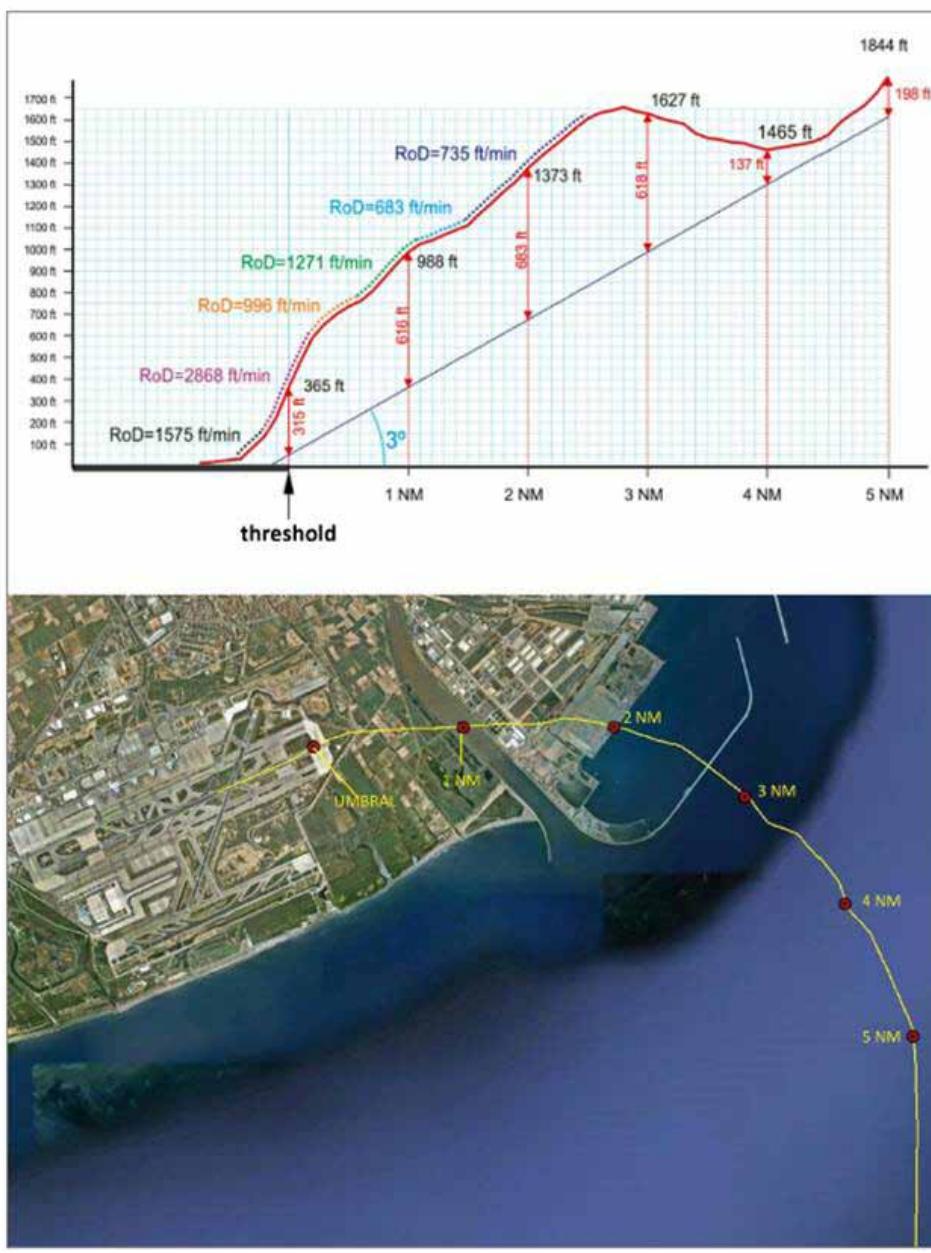
Arrivée précipitée à Barcelone

Nous sommes le 30 juillet 2011. Le vol d'Air Nostrum 8313 commence sa descente en direction de l'aéroport de Barcelone. L'appareil, un CRJ-200, est en provenance de Badajoz, ville espagnole proche de la frontière avec le Portugal, située à l'ouest de Barcelone. Le nord de la plate-forme catalane étant le siège d'orages, le contrôle propose à l'équipage une arrivée par le sud et les invite à accélérer leur approche en raison de la présence attendue de nuages au niveau du localizer. Un peu plus tard, l'équipage accepte la proposition du contrôle d'effectuer une approche à vue piste 25R. A 5 NM du seuil de piste, l'avion est dans la configuration « atterrissage », train sorti et volets complètement déployés. Il se trouve alors au-dessus de la mer, au sud-est de la plate-forme, trajectoire orientée vers le nord, vitesse indiquée de 145 kt, à 1844 ft, soit 198 ft au-dessus de l'altitude théorique (voir

illustration). Arrivé à environ 4,5 NM de la piste, l'avion, qui est en descente, traverse une couche de nuages. Pour conserver des conditions de vol à vue, le copilote (pilote en fonction) décide de la survoler, ce qui l'oblige à reprendre de l'altitude, si bien qu'à 2,8 NM de la piste, lorsque le contact visuel de la piste est retrouvé, l'avion est 725 ft au-dessus du plan de descente théorique à cet endroit. Les pilotes constatent alors que les critères d'une approche stabilisée ne sont pas respectés ; le commandant de bord estime toutefois qu'interrompre l'approche n'est pas envisageable, d'une part en raison de la présence d'une cellule orageuse dans la direction à suivre dans le cadre de la procédure standard de remise de gaz, d'autre part du fait de la présence de montagnes à droite et d'autres avions à gauche. A partir de là et jusqu'à 1 NM du seuil de piste, le taux de descente de l'avion sera inférieur à 1000 ft/mn et sa hauteur

légèrement supérieure à 600 ft à la fin du segment. L'appareil n'étant toujours pas aligné à ce moment-là, le commandant de bord a alors décidé d'en prendre les commandes. Sa première action a consisté à déployer les aérofreins, ce qui a entraîné une forte augmentation du taux de descente, qui a atteint en moyenne 3000 ft/mn, déclenchant le GPWS. Lorsque l'avion franchit le seuil de la 25R, il est à une hauteur de 365 ft, soit 315 ft trop haut. Les aérofreins se rétractent avant de se redéployer 1 s plus tard, pour rester dans cette position bien après l'atterrissement complet de l'avion. Quand ce dernier touche le sol, deux des trois jambes du train (la jambe droite du train principal et le train avant) entrent en contact avec la piste, avant le contact de la jambe gauche du train principal. Des valeurs d'accélérations verticales particulièrement élevées sont alors enregistrées, la valeur maximale atteignant 3,66 g. L'avion rebondit alors et reprend lourdement contact avec la piste 2 s plus tard, l'accélération verticale atteignant cette fois 2,45 g. Les spoilers se déploient et la course au sol se poursuit normalement. Arrivé au parking, l'équipage mentionne « atterrissage dur » dans la documentation de l'appareil et procède à une inspection visuelle de l'avion, au terme de laquelle il indique n'avoir constaté aucun dommage. Le personnel de maintenance, venu inspecter l'appareil suite à la mention figurant au log book du biréacteur, constatera, quant à lui, des dégâts structurels.

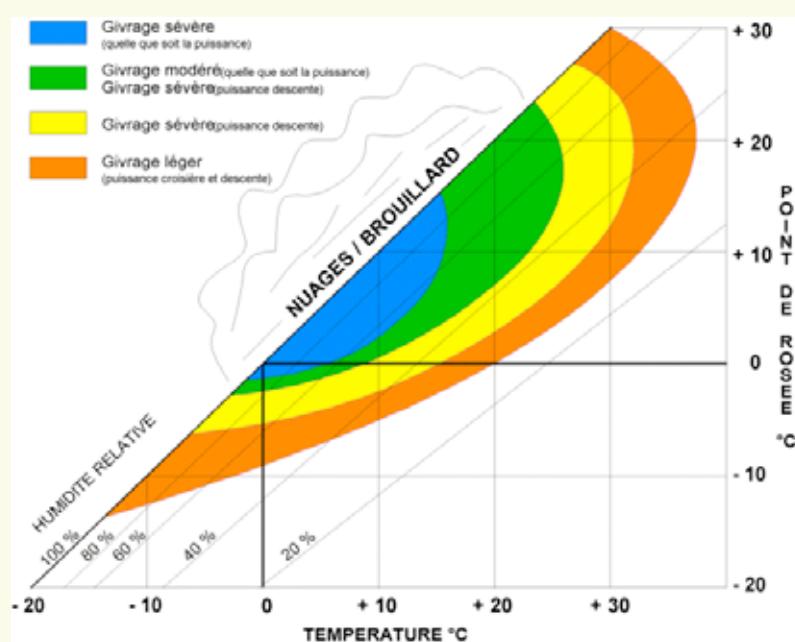
3. Lire le diagramme de givrage carburateur avec précaution !

Par ailleurs, j'observe qu'avec les conditions de températures du jour ($T = -2$ et $Td = -11$), le diagramme sur le givrage carburateur diffusé largement, y compris par l'AESA, il n'y avait pas de risque de givrage prévu au sol et qu'à 2000 ft, en partant du principe que la température peut être alors de -6°C et que l'humidité relative soit homogène, j'avais un risque léger en croisière et descente (Cf. ; PJ). Ici, le givrage a été plutôt sévère avec la pleine puissance affichée. Ce diagramme a donc ses limites et ne donne qu'une vague estimation du risque qui, lui, va dépendre beaucoup de l'avion. On peut se demander comment, en entrant les paramètres météorologiques T° et Td° , on arrive à déterminer le risque de givrage au niveau du carburateur. En fait, ces zones à risque ont été établies après près de 5400 cas de givrage carburateur avec les conditions températures observées au sol : elles ne couvrent donc pas tous les cas ; il y a donc lieu d'être prudent.
