Objectif SÉCURITÉ

N°17 – Juin 2013

Le bulletin sécurité de la DSAC

Quand la **PRESSION** se fait sentir

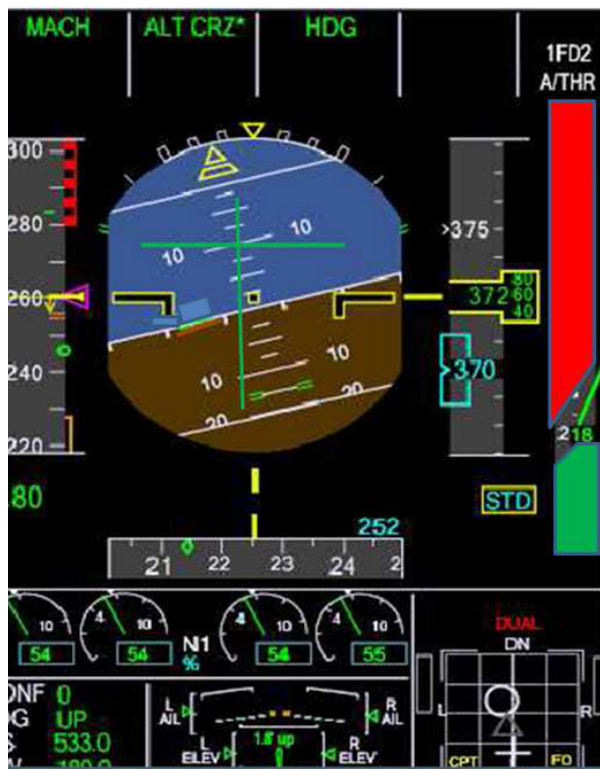
Le PFD, tel qu'il est vu par le l'OPL2 à son réveil
