**Approche au-dessus du plan de descente,  
interception d'un signal ILS secondaire,  
augmentation de l'assiette commandée par le pilote automatique**

| <b>Aéronef</b> | Airbus A340-300 immatriculé F-GLZU |
| <b>Date et heure</b> | 13 mars 2012 vers 4 h 50 <sup>(1)</sup> |
| <b>Lieu</b> | En approche vers l'aérodrome de Paris Charles de Gaulle (95) |

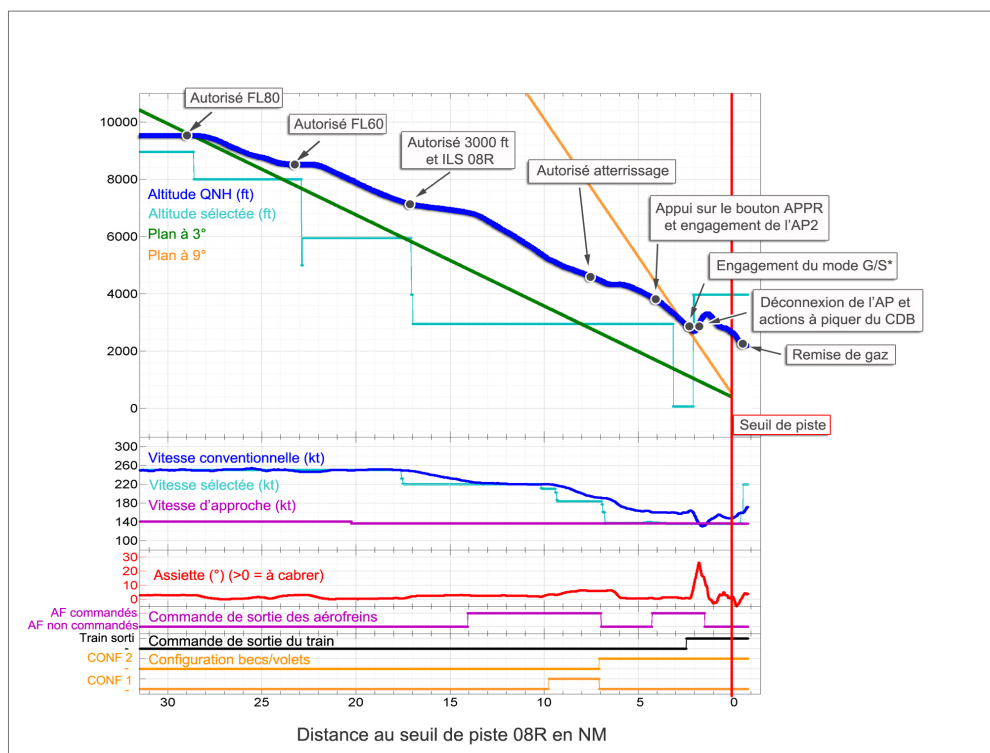
Figure 1 : trajectoire du F-GLZU dans le plan vertical

L'équipage sélectionne la configuration becs/volets 2 et rentre les aérofreins. Environ une minute plus tard, il sort à nouveau les aérofreins, arme le mode G/S par appui sur le bouton APPR et engage l'AP 2. La déviation du glide affichée sur le PFD indique à l'équipage qu'il se rapproche d'un plan de descente par le dessus. L'avion est à 4 NM du seuil de piste, à environ 3 700 ft (soit 2 100 ft au-dessus du plan de descente à 3°) et se situe dans un lobe secondaire du signal ILS.

Environ 30 secondes plus tard, l'équipage sort le train d'atterrissage. Le mode de capture du plan de descente (G/S\*) s'active lorsque l'avion est à 2 NM du seuil de piste et à 2 850 ft (soit environ 1 600 ft au-dessus du plan de descente à 3°). L'ATHR passe en mode SPEED. L'assiette augmente de 1° à 26° en 12 secondes. Le PNF indique qu'il a annoncé l'écart d'assiette à l'apparition des chevrons<sup>(4)</sup>. Lors de la prise d'assiette, la vitesse passe de 163 kt à 130 kt, la vitesse verticale passe de - 1 600 ft/min à + 3 300 ft/min. Lorsque l'assiette atteint 26°, l'équipage déconnecte les deux AP et le PF applique une action à piquer proche de la butée mécanique. L'assiette et la vitesse verticale diminuent. L'équipage rentre les aérofreins. Les manettes de poussée sont positionnées sur le cran IDLE. La vitesse est de 143 kt et l'ATHR se désengage. Environ 30 secondes plus tard, l'AP 1 est engagé, les manettes sont repositionnées sur le cran CL et l'ATHR est activée. Le PF explique qu'il engage l'AP 1 pour effectuer une remise des gaz en automatique<sup>(5)</sup>. Les modes LOC et G/S sont actifs et l'ATHR est en mode SPEED. La vitesse est de 147 kt. L'avion est à la verticale du seuil de piste à une altitude d'environ 2 700 ft. L'assiette diminue alors de 2° à - 5° et l'avion descend.

L'avion est entré dans le faisceau d'un lobe secondaire à 10°. L'indication du glide a conforté l'équipage dans l'idée qu'il se rapprochait du plan à 3° par le haut alors qu'en réalité il se rapprochait du plan à 10° par le bas. L'équipage a armé le mode G/S alors que l'avion se situait au-delà du FAP, à 2 100 ft au-dessus du plan et à 4 NM du seuil.

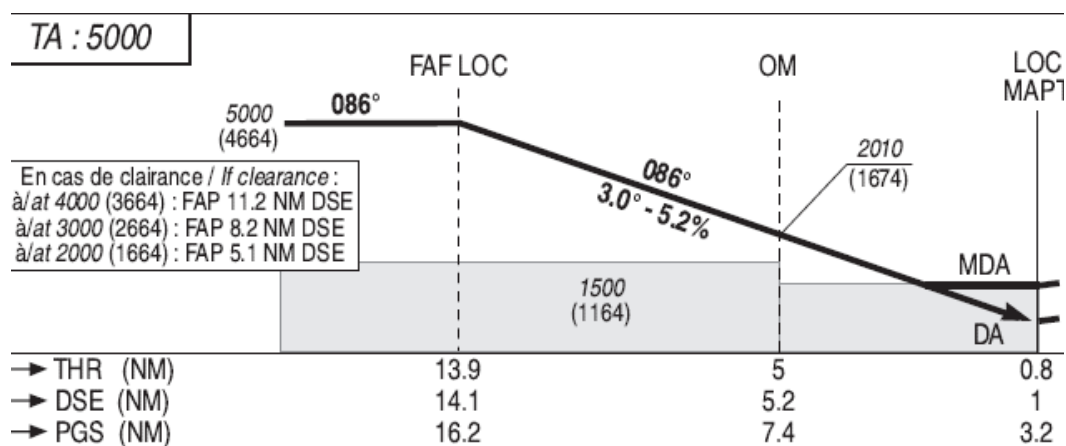
Figure 2 : extrait de la carte d'approche AIP

<sup>(6)</sup>La procédure d'approche publiée prévoit qu'en cas de clairance à 3 000 ft, le FAP se situe à 8,2 NM (voir extrait de carte ci-après).

- ☐ à 5 000 ft, le FAP est à environ 14 NM du seuil de piste ;
- ☐ à 4 000 ft, le FAP est à environ 11 NM du seuil de piste ;
- ☐ à 3 000 ft, le FAP est à environ 8 NM du seuil de piste ;
- ☐ à 2 000 ft, le FAP est à environ 5 NM du seuil de piste.

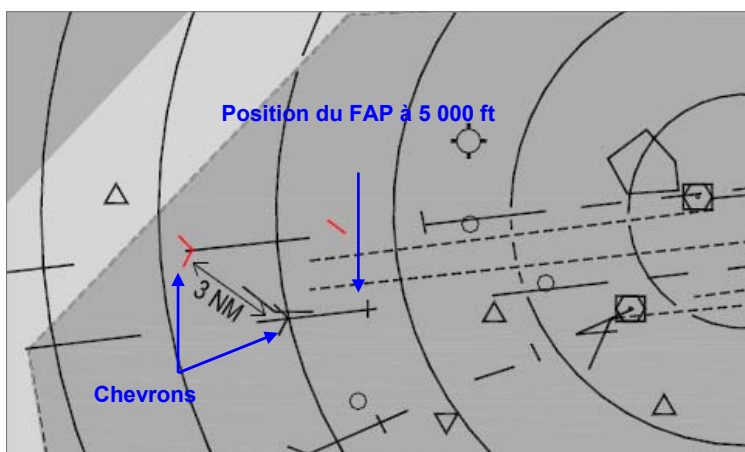
Figure 3 : repères visuels sur écran radar

Ceux présents sur l'écran pour la piste 08R correspondent à la position du FAP à une altitude de 5 000 ft.

Afin de favoriser une approche stabilisée, le contrôleur dispose sur l'écran radar de repères visuels. Ces repères sont placés à l'altitude d'interception du plan de descente préconisée sur la carte d'approche. Si le contrôleur donne une clairance d'interception à une altitude inférieure, il ne dispose plus de ces repères et ne peut plus estimer l'écart de l'avion dans le plan vertical par rapport à la trajectoire publiée.

Lors de cet incident, le contrôleur a oublié de demander à l'équipage de descendre. Lorsque qu'il s'en est aperçu, l'avion ne pouvait plus respecter la trajectoire publiée avec un FAP à une altitude de 5 000 ft. Le contrôleur ne pouvait ainsi plus utiliser les seuls repères disponibles sur son écran pour vérifier la trajectoire.

- **la DGAC étudie la mise en place d'un système permettant d'aider les contrôleurs à déterminer la position dans le plan vertical d'un aéronef par rapport au plan de descente publié. [Recommandation FRAN-2013-007]**

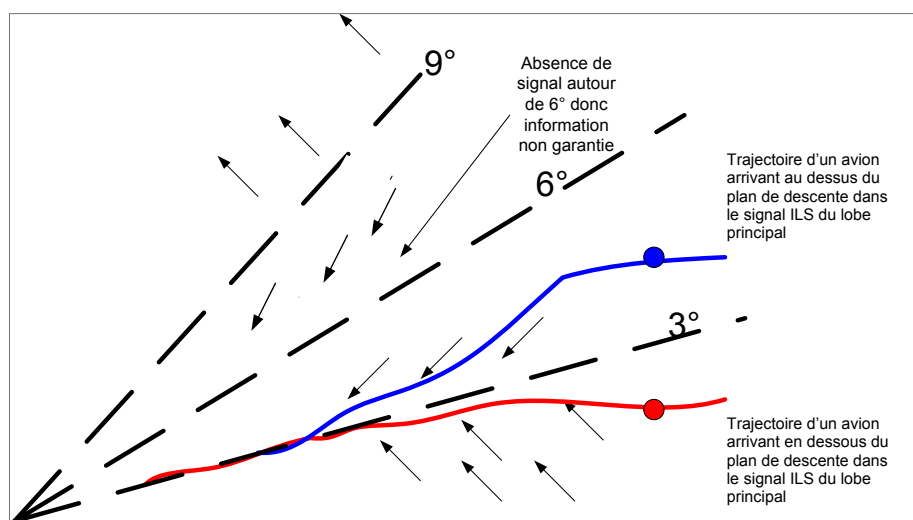
Figure 4 : sens de déviation du signal ILS

Les paramètres enregistrés par l'avion permettent d'établir que le plan du lobe secondaire de l'ILS 08R était proche de  $10^\circ$  le jour de l'incident.

Lors de cet incident, sous pilote automatique, le mode G/S\* s'est engagé sur un signal ILS d'un lobe secondaire définissant une pente de descente d'environ  $10^\circ$ . L'interprétation du signal de l'ILS par l'AP a conduit à une augmentation d'assiette. La prise d'assiette s'est poursuivie jusqu'à atteindre  $26^\circ$ . L'équipage a ensuite déconnecté l'AP et interrompu l'atterrissage.

L'activation, sous AP, du mode de capture du plan de descente à 10° correspondant à un lobe secondaire du signal ILS a amené l'avion à une prise d'assiette de 26°. Les systèmes de l'avion ne vérifient pas la cohérence du signal du glide avec les autres informations disponibles (distance DME, altitude).

- **L'AESA s'assure que les modes ILS des aéronefs ne s'engagent pas sur un signal ILS autre que celui correspondant au plan de descente publié ; qu'à défaut un système permettant d'alerter l'équipage soit mis en place ; [Recommandation FRAN-2013-008]**
- **L'AESA s'assure que l'activation des modes ILS sous pilote automatique des aéronefs n'entraîne pas des attitudes inadaptées lors d'une approche. [Recommandation FRAN-2013-009]**
