# Objectif SÉCURITÉ

N°18 – octobre 2013

Le bulletin sécurité de la DSAC

## REMISE DE GAZ et perte de contrôle

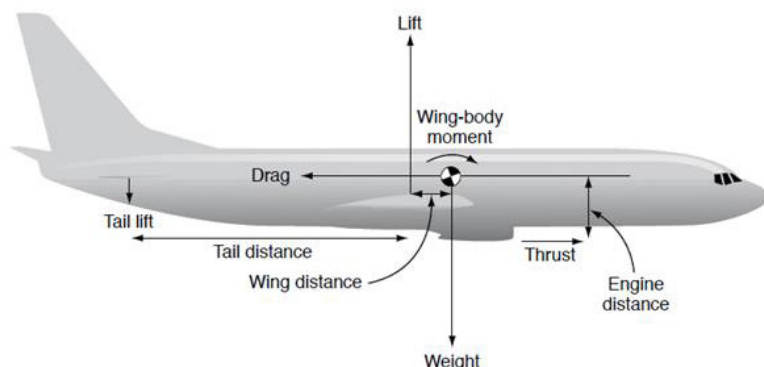
L'étude PARG du BEA a par ailleurs pointé du doigt un problème spécifique, lié à l'automatisation des avions récents : la non détection de la position du trim à cabrer. Comme le souligne le bureau d'enquêtes, lors d'une remise de gaz à basse énergie, le couple cabreur engendré par la poussée maximale conjuguée à une position du trim plein cabré ne peut être contré par une action à piquer sur le manche, même en butée. L'assiette et l'incidence continuent alors à augmenter jusqu'au décrochage. Toutefois, précise le BEA dans son rapport, des pilotes sont parvenus à reprendre le contrôle de leur appareil avant le décrochage en réduisant la poussée pendant la remise de gaz puis en agissant sur le trim à piquer. On peut noter qu'une recherche dans la base de données des incidents rapportés à la DSAC n'a fait apparaître aucune notification de ce type d'événements dans un passé récent.

Illustration tirée du Boeing Upset Recovery Training Aid

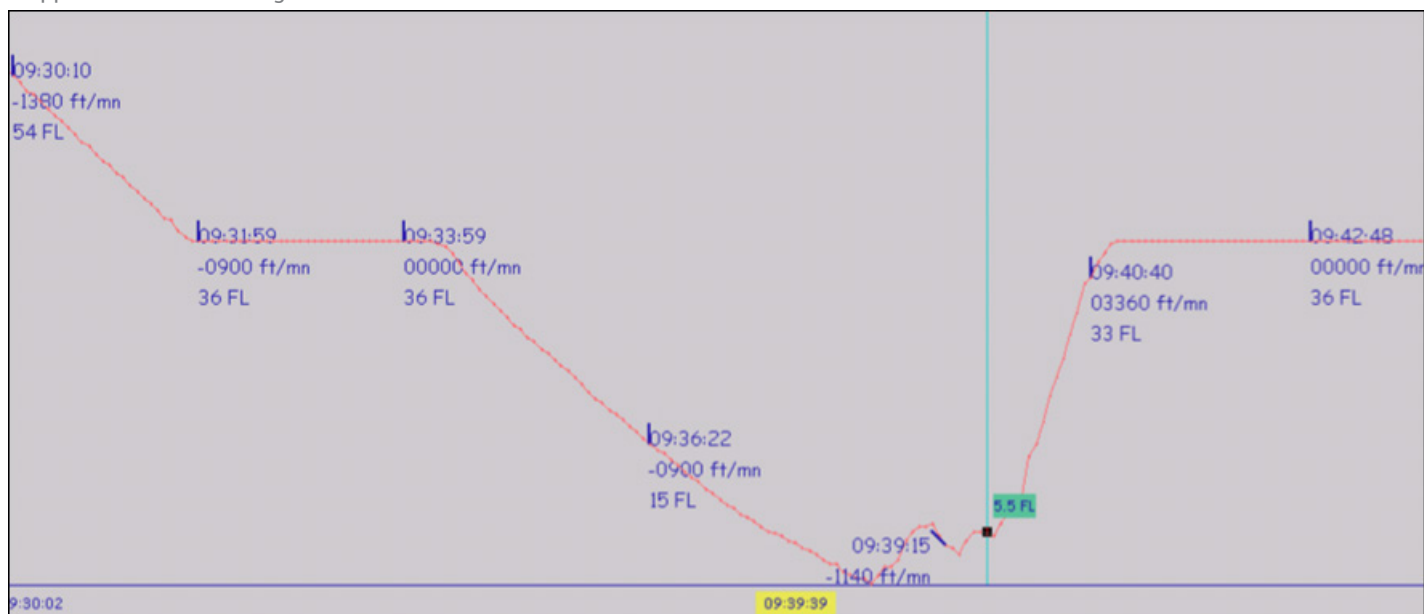
assiette à piquer. Une deuxième instruction de monter à 4000 ft est alors donnée au pilote. A partir de ce moment, l'étiquette radar de l'appareil présentera une tendance à monter jusqu'à ce que le pilote stabilise son avion et demande l'autorisation de retenter une approche ILS [sur une autre piste]. Celle-ci s'effectuera sans autre incident.

Le contrôle n'aura demandé aucune explication au pilote durant la remise de gaz afin de ne pas le perturber davantage. L'enregistrement radar sera examiné par la suite : il montrera que l'avion, après un début de remise de gaz standard, s'est mis soudain à descendre, avec une vitesse verticale de 1300 ft/mn alors qu'il se trouvait à seulement 300 ft du sol. Lorsque la clairance à 4000 ft a été rappelée au pilote, la vitesse verticale est redevenue positive jusqu'au palier des 4000 ft.

Approche et remise de gaz du Cessna Citation

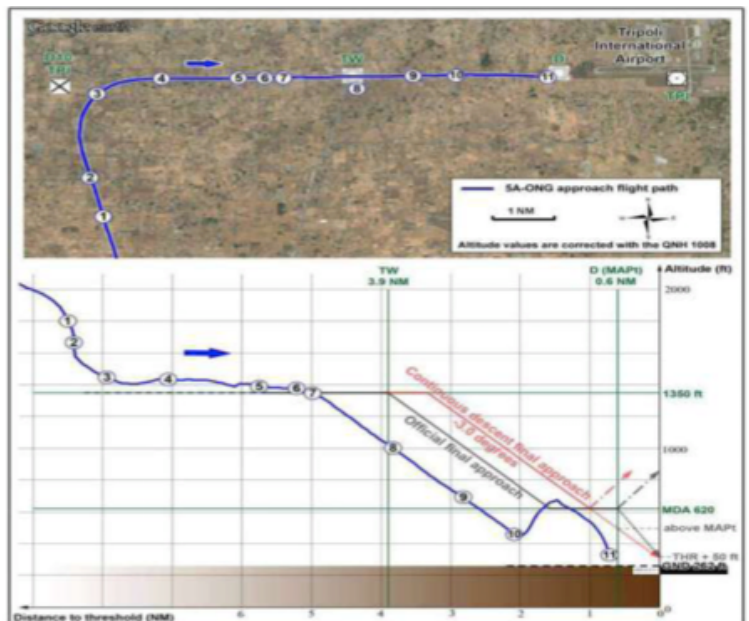
A peine le co-pilote (PF) a-t-il demandé au commandant de bord s'il fallait poursuivre l'approche, l'alarme « too low terrain » retentit et le commandant de bord ordonne une remise de gaz. Le pilote automatique est déconnecté, les manettes de gaz mises en position TOGA et le co-pilote agit sur le mini-manche de sorte que l'assiette de l'avion passe de 2,1 à 12,3° ; dans le même temps, l'altitude de l'appareil passe de 460 à 670 ft (QNH). Quelques secondes plus tard, des actions en sens inverses sont appliquées sur le mini-manche : au cours des 21 s que durera cette action, l'assiette de l'avion tombe à -3,5° et son altitude commence à décroître. A ce moment-là, les alarmes « don't sink », « too low terrain » et « pull up » retentissent. Le biréacteur s'écrase au sol, à environ 1200 m du seuil de la piste 09. Sur les 104 personnes présentes à bord, seule une (un passager) aura la vie sauve malgré de graves blessures. L'examen de l'épave montrera que l'avion a percuté le sol « à plat » (ailes horizontales et assiette proche de zéro).

Approche et remise de gaz de l'A330

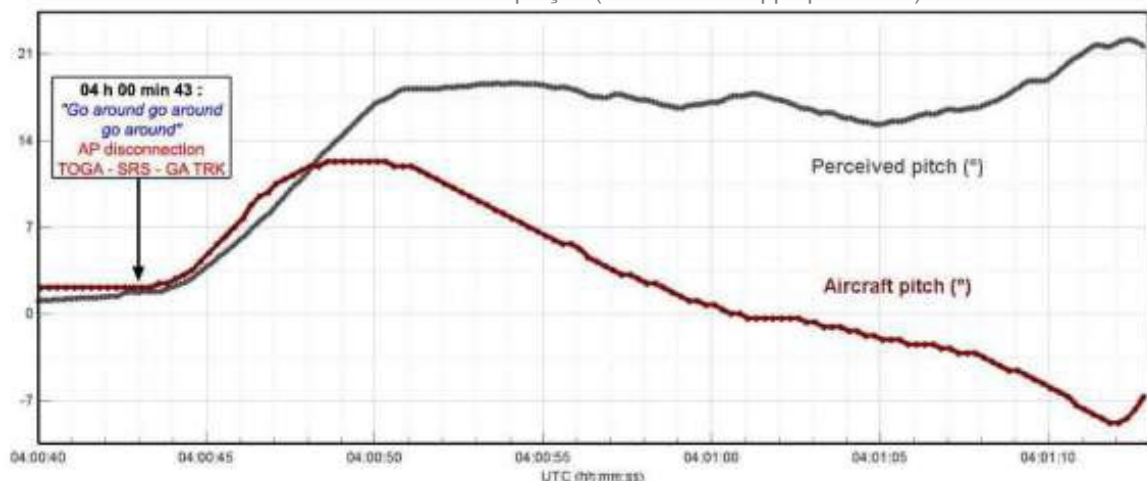
Selon un modèle développé par le BEA, présenté pages 298 et 299 de l'annexe 4 au rapport final [http://caa.ly/finalReport/FINAL\\_5A-ONG-4.pdf](http://caa.ly/finalReport/FINAL_5A-ONG-4.pdf), l'impression initiale du co-pilote était très proche de la réalité avant de s'en écarter largement, la différence entre l'assiette réelle et l'assiette perçue s'accroissant pour atteindre un maximum de 22°, tant que l'assiette réelle était positive (Voir le graphique ci-dessous, extrait de la page 299 de l'annexe 4 au rapport final).

Différence entre l'assiette réelle et l'assiette perçue (modèle développé par le BEA)
