Approche non stabilisée, atterrissage dur

Aéronef	Embraer ERJ 145 MP immatriculé F-GUBF
Date et heure	Lundi 24 mai 2010 à 13 h 07 ⁽¹⁾
Exploitant	Regional CAE
Lieu	Aérodrome de Ljubljana (Slovénie), piste 31
Nature du vol	Transport public régulier de passagers
Equipage (de conduite)	Commandant de bord, copilote
Conséquences	Trains d'atterrissement et pièces attenantes à la structure endommagés

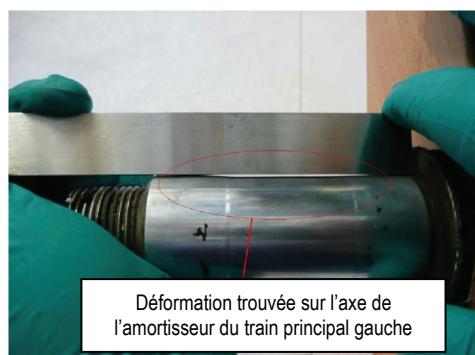
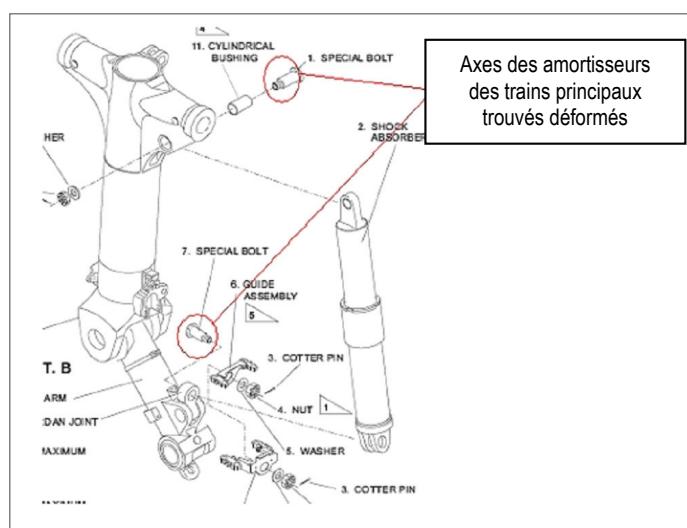
Les axes des amortisseurs des trains principaux gauche et droit ont été retrouvés déformés. Les trains principaux ont été changés.

Déformations des axes des amortisseurs du train d'atterrissement principal

La plaque de renfort du carénage entre le fuselage et l'aile est tordue et certains de ses rivets sont cassés.

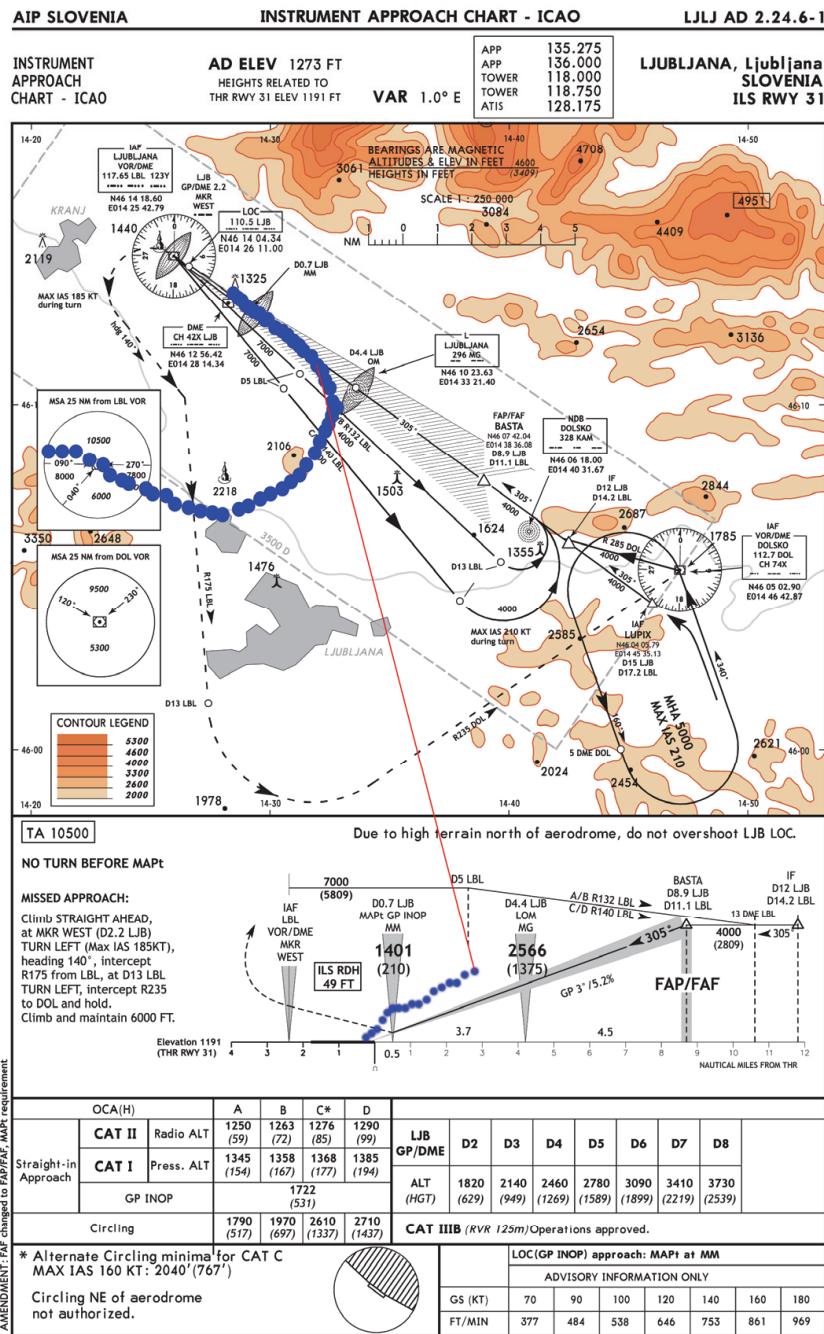
L'approche réalisée par l'équipage n'a été stabilisée à aucun moment. A une hauteur de 1 337 ft, le plan de descente suivi était de 4°, la configuration était volets 22° avec le train sorti et la vitesse conventionnelle de 170 kt pour une Vapp calculée dans cette configuration de 134 kt. A partir d'une hauteur de 800 ft, le commandant de bord effectue un palier pour passer en volets 45°.

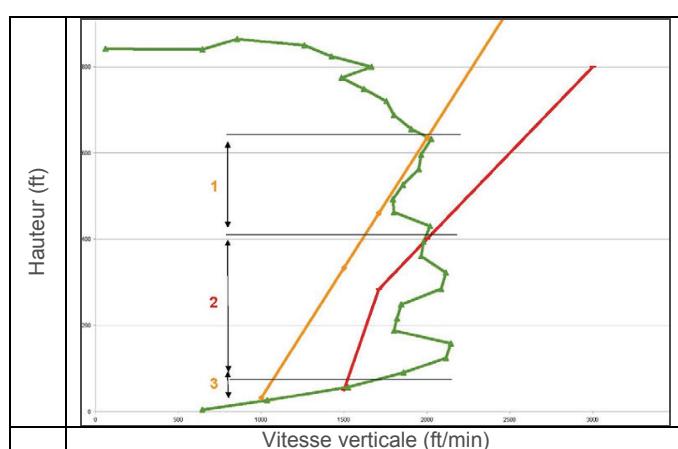
Le graphe ci-après représente l'enveloppe de déclenchement du mode « taux excessif de descente » (Mode 1). La zone située entre la courbe jaune et la courbe rouge correspond à l'alarme SINKRATE. Celle sous la courbe rouge est la zone de déclenchement de l'alarme PULL-UP. La courbe verte correspond aux paramètres de l'avion⁽⁴⁾ lors de l'approche à Ljubljana.

Lors de l'approche finale, plusieurs alarmes EGPWS ont retenti. Malgré une alarme PULL-UP qui a duré onze secondes, l'équipage n'a pas entrepris de remise de gaz. Lorsque le commandant de bord a repris les commandes en approche finale, son expérience de pilote de planeur et de voltige a pu le conforter dans sa décision de poursuivre jusqu'à l'atterrissage, et par conséquent de ne pas répondre aux alarmes EGPWS.
