# Rapport

Incident grave survenu le **29 mars 2010**  
sur l'**aérodrome de Nice (06)**  
à l'**avion Raytheon 390 Premier 1A** immatriculé **M-FROG**  
et à l'**avion CRJ 200** immatriculé **EC-HHV**

**BEA**

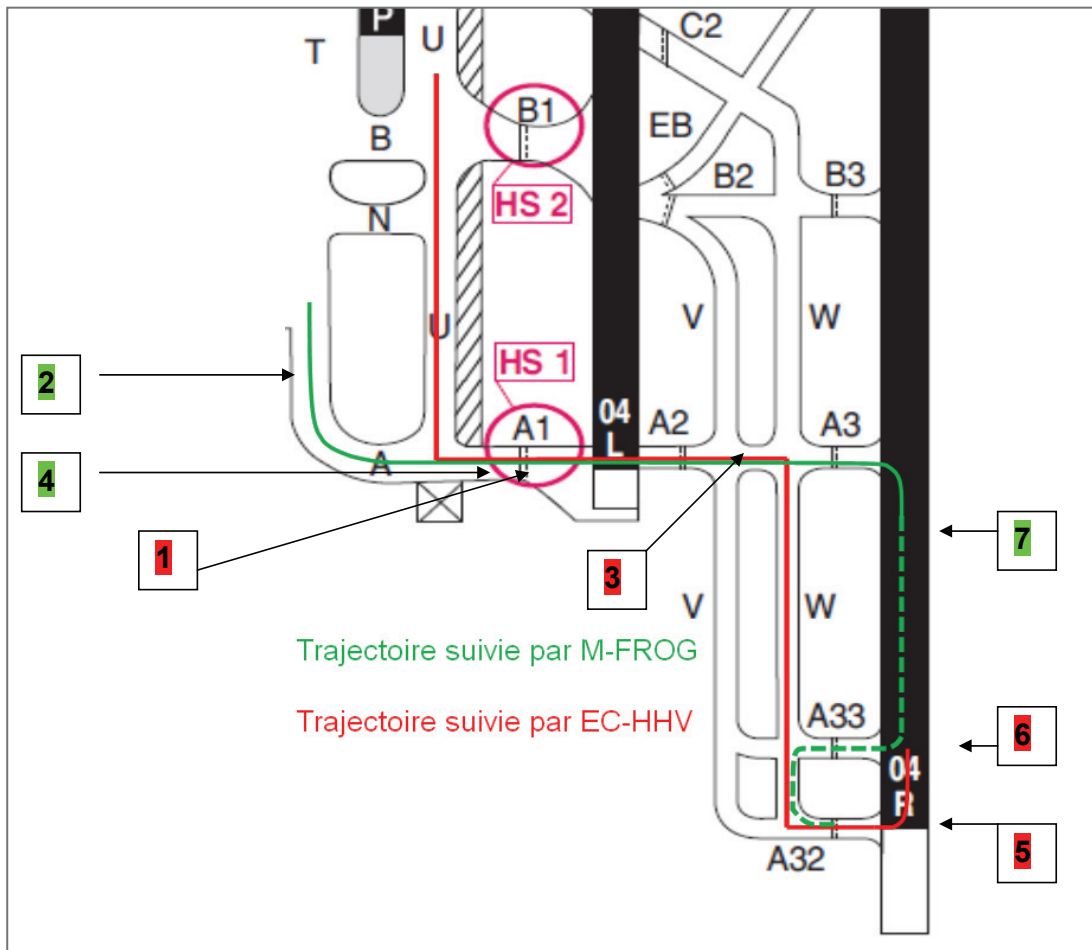
Figure 1 : extrait de la carte d'aérodrome (source : IAC) et trajectoires au sol

A 18 h 44 m 09, l'équipage du EC-HHV annonce qu'il y a un avion sur la piste. Il interrompt le décollage (6).

Le contrôleur demande au M-FROG « confirm you are not on the Whiskey taxiway? ». L'équipage l'informe qu'il pense être sur la piste (7).

Le contrôleur donne ensuite l'instruction à l'équipage du M-FROG de quitter la piste, de prendre la première à droite puis de retourner sur le taxiway W. L'équipage, qui est déjà sur la piste, interprète l'instruction du contrôleur « première à droite » par une sortie de la piste en A33. Il rejoint donc le point d'arrêt A33 par la piste (trajectoire en pointillé sur la figure 1), alors que le contrôleur pense qu'il rejoint ce point d'arrêt par le taxiway W. L'équipage du M-FROG s'est ainsi retrouvé en face du EC-HHV. Ce dernier a été contraint de légèrement s'écarter pour le laisser passer afin qu'il libère la piste par A33.

L'équipage du EC-HHV indique que, lors de la mise en puissance pour le décollage sur la piste 04R, il aperçoit un avion qui pénètre sur la piste à la hauteur du point d'arrêt A3. Il interrompt le décollage après avoir parcouru environ 150 mètres. Il en informe alors le contrôleur tour. Il estime qu'au moment de l'interruption du décollage il roulait à une vitesse proche de celle d'un roulage normal sur taxiway.

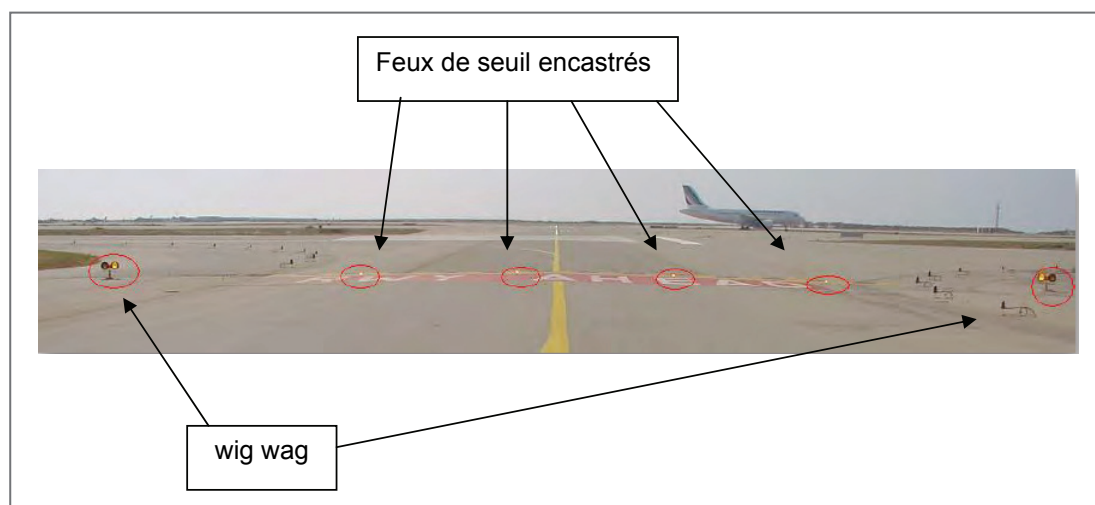
Figure 2 : exemple de balisage renforcé de point d'arrêt

Les incursions sur piste étant fréquentes à Nice, le balisage de certains points d'arrêt identifiés comme potentiellement dangereux (dont le point d'arrêt A3), a été renforcé par la présence :

Ces dispositifs étaient allumés et fonctionnaient normalement au moment de l'incident.

La mise en place de dispositifs lumineux supplémentaires de type wig wag et feux de seuil encastrés sur le point d'arrêt n'a pas pu empêcher l'équipage du M-FROG de franchir le point d'arrêt et de pénétrer sur la piste 04R.

- **que la DGAC installe sur des aérodromes à fort trafic des dispositifs permettant au contrôle de détecter et d'être alerté d'un risque de collision au sol, et notamment du risque d'une incursion sur piste.**

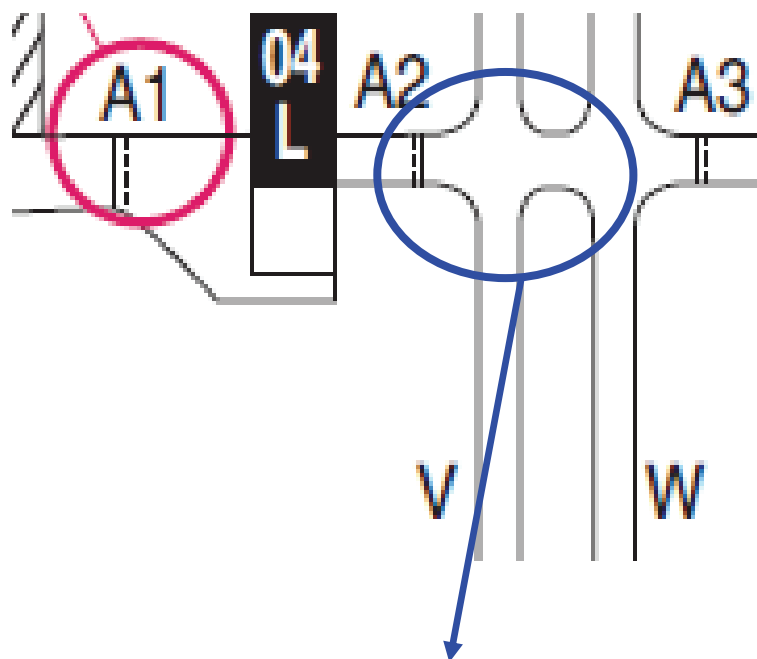
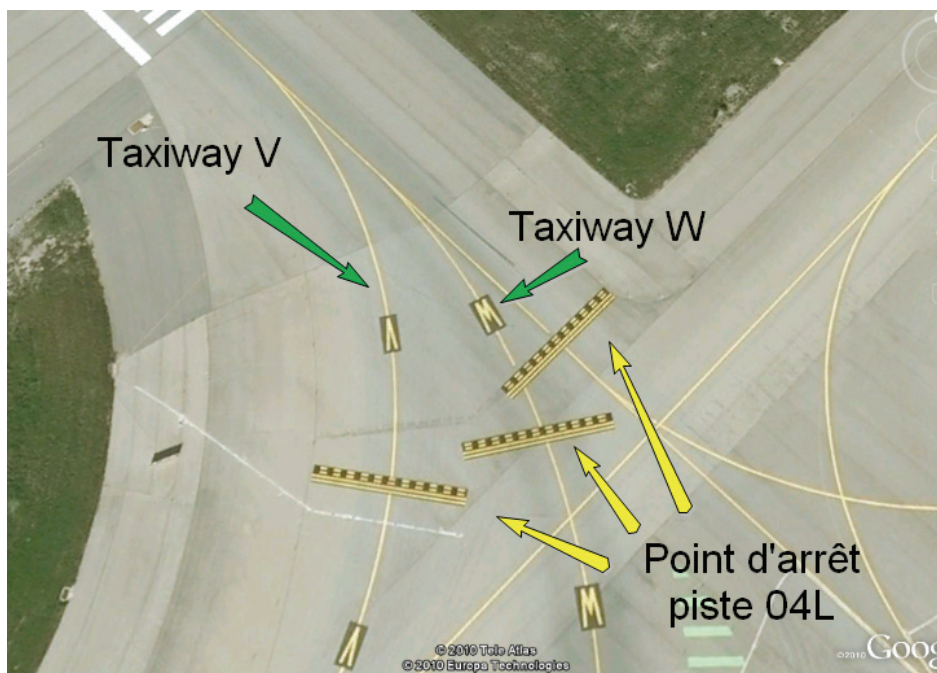
Figure 3 : représentation schématique sur la carte d'aérodrome (source AIP) et photographie aérienne de l'embranchement des taxiways V et W

Sur l'aérodrome, l'embranchement des taxiways V et W se situe avant les points d'arrêt A2. Sur la représentation schématique de la carte IAC (de même que sur la carte Jeppesen), l'embranchement des taxiways V et W s'effectue après le point d'arrêt A2 (voir figure 3 ci-après).

Un panneau signalant le taxiway W était difficilement visible depuis l'embranchement du taxiway W.

- ❑ conformément à sa documentation, il s'attend à trouver l'embranchement de V après le point d'arrêt A2, or cet embranchement se situe avant ;
- ❑ les feux lumineux axiaux verts du taxiway V étant éteints, il poursuit tout droit à l'embranchement du taxiway W, pensant certainement qu'il s'agit de l'embranchement du taxiway V. Il poursuit ainsi le roulage en cheminant à l'aide des feux lumineux verts qui l'emmènent jusqu'au point d'arrêt A3.

- ❑ le schéma de l'embranchement des taxiways V et W sur la carte d'aérodrome, qui n'est pas en accord avec la réalité ;
- ❑ le balisage lumineux du taxiway A3 qui a probablement attiré l'attention de l'équipage ;
- ❑ le balisage lumineux éteint du taxiway V a pu induire en erreur l'équipage dans sa recherche de l'embranchement du taxiway W ;
- ❑ le panneau du taxiway W était peu visible depuis l'embranchement de ce taxiway ;
- ❑ la complexité de la zone entre les pistes 04L et 04R qui est une intersection de plusieurs taxiways de largeur importante ;
- ❑ la faible hauteur du poste de pilotage du Raytheon 390 ;
- ❑ la transition entre les feux latéraux lumineux et les feux réfléchissants ;
- ❑ l'absence de possibilité de détection du conflit par le contrôle a également contribué à l'incident.

- **que la DSNA s'assure, sur tous les aérodromes, que les cartes d'aérodrome reflètent de façon précise la réalité de l'infrastructure.**

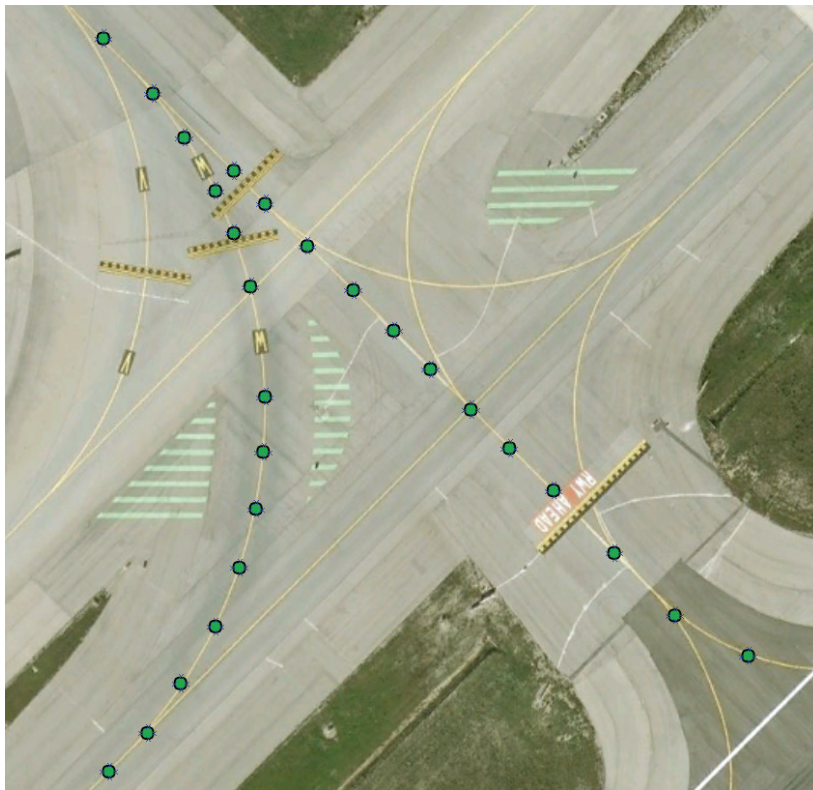
Figure 4 : représentation schématique de l'état du balisage lumineux des taxiways entre les pistes 04L et 04R au moment de l'incident

Entre la piste 04L et la piste 04R, les taxiways sont dotés d'un balisage axial lumineux vert. Au moment de l'incident, le balisage du taxiway V était éteint,

celui du taxiway W était allumé. Le cheminement entre les points d'arrêt A2 et A3 était également allumé au moment de l'incident (voir figure 4).

Note 2 : depuis l'événement, le balisage lumineux axial menant à A3 a été occulté et l'utilisation de cette bretelle d'alignement interdite de nuit.

L'intensité du balisage des taxiways (autres que V) était sélectionnée sur la position 2 (sur une échelle de 4).

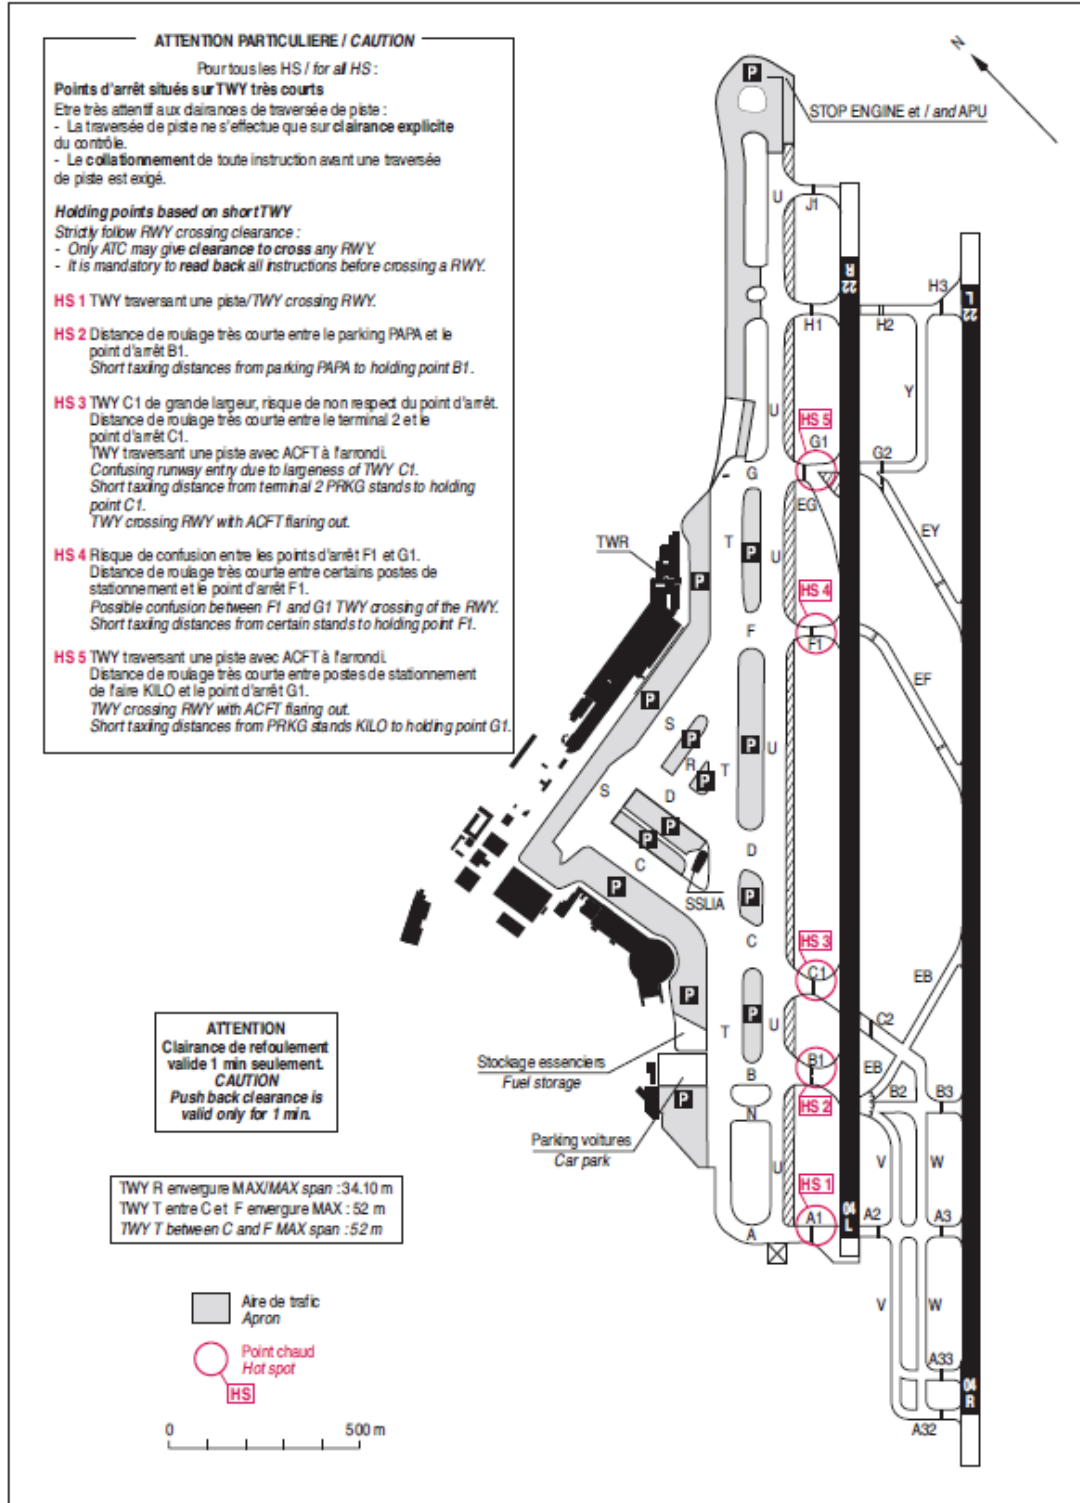
De même, de façon à attirer l'attention des équipages lors de la lecture de la carte d'aérodrome, certains points d'arrêt ont été baptisés Hot Spots (HS) et sont cerclés de rouge sur la carte (voir annexe 1). Ces points d'arrêt sont situés principalement entre les parkings et la piste 04L. Le jour de l'incident, le point d'arrêt A3 n'était pas répertorié comme HS.

Note : depuis l'incident, le point d'arrêt A3 a été ajouté dans la liste des HS.
