**Bureau d'Enquêtes et d'Analyses  
D'Accidents d'Aviation Civile**

**RAPPORT D'ENQUETE TECHNIQUE**

| <b><u>Lieu</u></b> | : Aéroport Mohammed V |
| <b><u>Avion</u></b> | : Airbus A320, Immatriculé : F-GRXC |

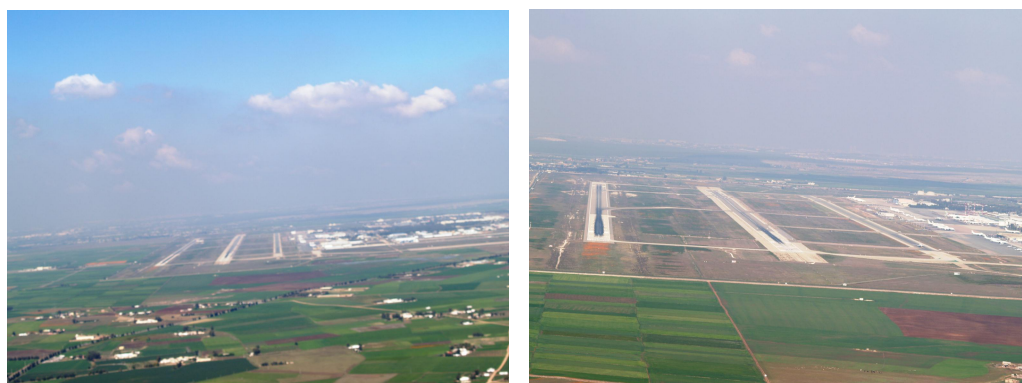
Depuis la mise en service d'une deuxième piste parallèle à celle déjà existante au niveau de l'aéroport de Casablanca Mohamed V, un caractère récurrent de confusion lors des atterrissages a été enregistré, soit entre les deux pistes elles-mêmes, soit entre l'une des piste et le taxiway. Les occurrences de ces confusions se sont produites selon la chronologie ci-après :

- 2003 : atterrissage sur le taxiway d'un avion exploité par la compagnie RAM.
- 2009 : une tentative d'atterrissage sur le taxiway (QFU35) d'un avion exploité par la compagnie JETAIRFLY.
- 2010 : atterrissage sur le taxiway (QFU17) d'un avion exploité par la compagnie RAM.
- 2010 : confusion de piste (17L et 17R) d'un avion exploité par la compagnie Turkish Airline.
- 2011 : atterrissage sur le taxiway 35R au lieu et place de la piste 35L effectué par la compagnie Air France.

Les deux pistes parallèles QFU 35 et le taxiway vues d'éloignements différents
