**Turbulences fortes en croisière,  
perte de contrôle momentanée de la trajectoire par l'équipage**

| <b>Aéronef</b> | Avion Airbus A330-200 immatriculé F-GZCG |
| <b>Date et heure</b> | 27 février 2012 à 00 h 48 <sup>(1)</sup> |
| <b>Exploitant</b> | Air France |

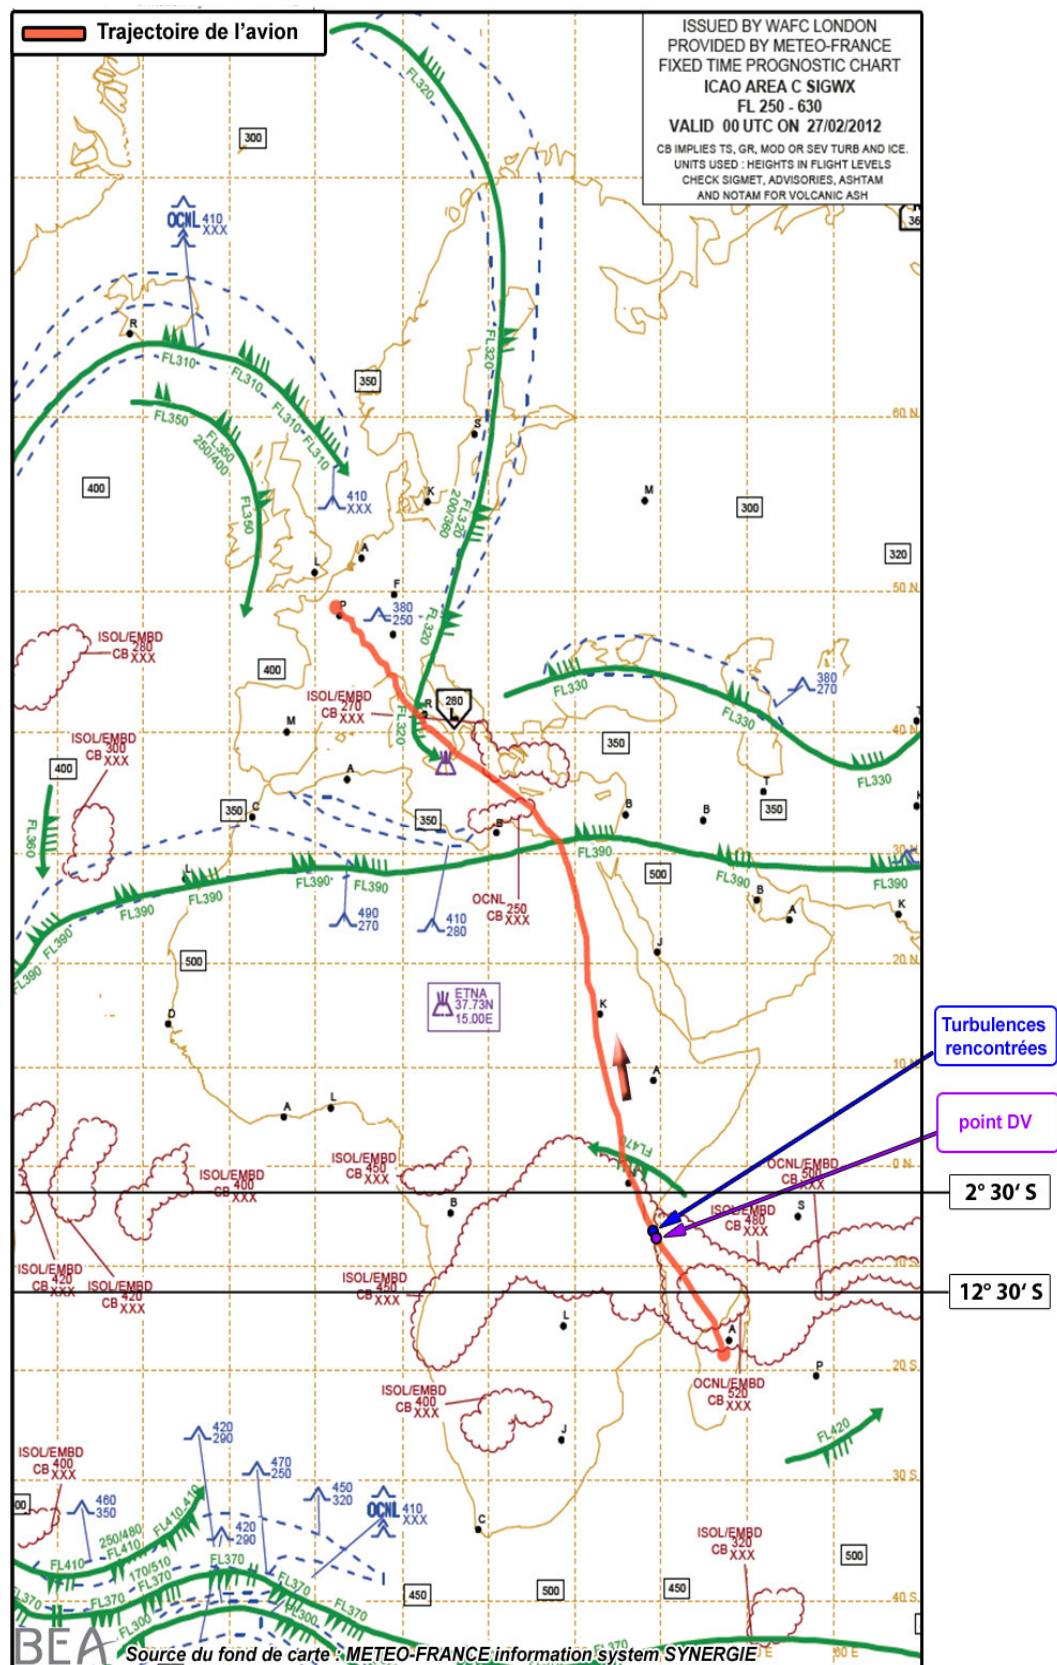
Figure 1 : carte TEMSI de 00 h 00

Les informations météorologiques à la disposition de l'équipage au départ montraient la présence de cumulonimbus isolés dans la zone où se sont produites les turbulences.

La carte TEMSI de 00 h 00 était disponible dans le dossier de vol ; la trajectoire prévue dans le plan de vol y était indiquée.

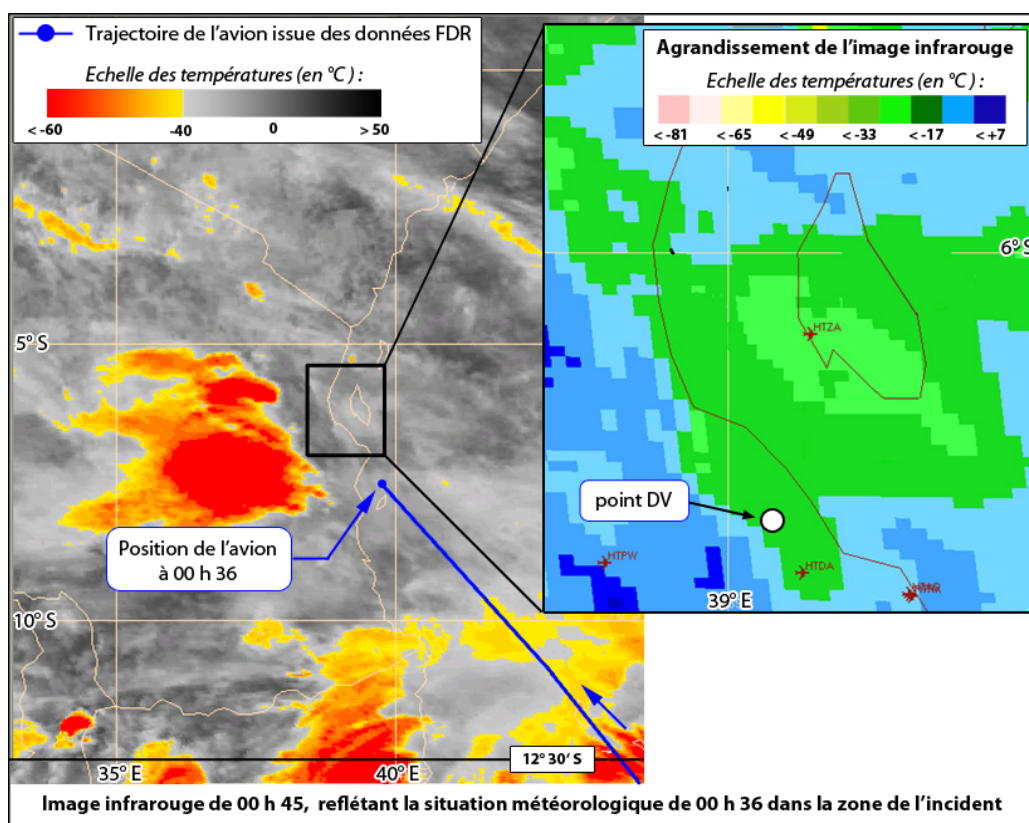
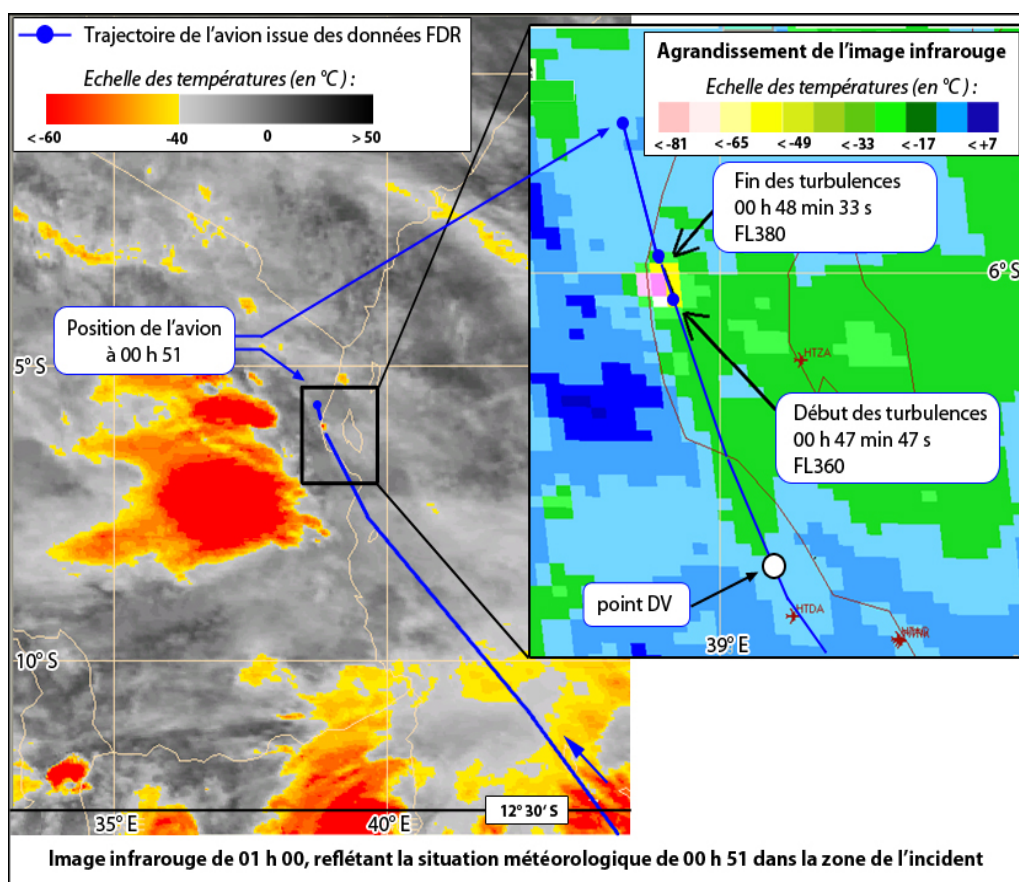
Figure 2 : images infrarouges et position de l'avion

Sur l'image correspondant à la situation de 00 h 36, on observe une couverture nuageuse dont le sommet est situé vers les FL280/300 (couleur vert foncé). La cellule est vraisemblablement en formation, mais encore indétectable par le radar à ce moment. Sur l'image correspondant à la situation de 00 h 51, on distingue des sommets de nuages situés entre le FL360 et le FL450 (points roses). La cellule convective, de dimension relativement petite, n'est donc pas visible sur l'image de 00 h 45 mais est facilement détectable sur l'image de 01 h 00.

Ainsi, il s'agit d'une évolution particulièrement rapide d'une cellule orageuse isolée. L'évolution de cette cellule en vaste amas convectif dans les heures qui suivent peut laisser suggérer la présence de fortes ascendances et de turbulences fortes. De plus, la rapidité de sa croissance pourrait expliquer les phénomènes violents rencontrés, liés au dynamisme et non à la taille de la cellule.

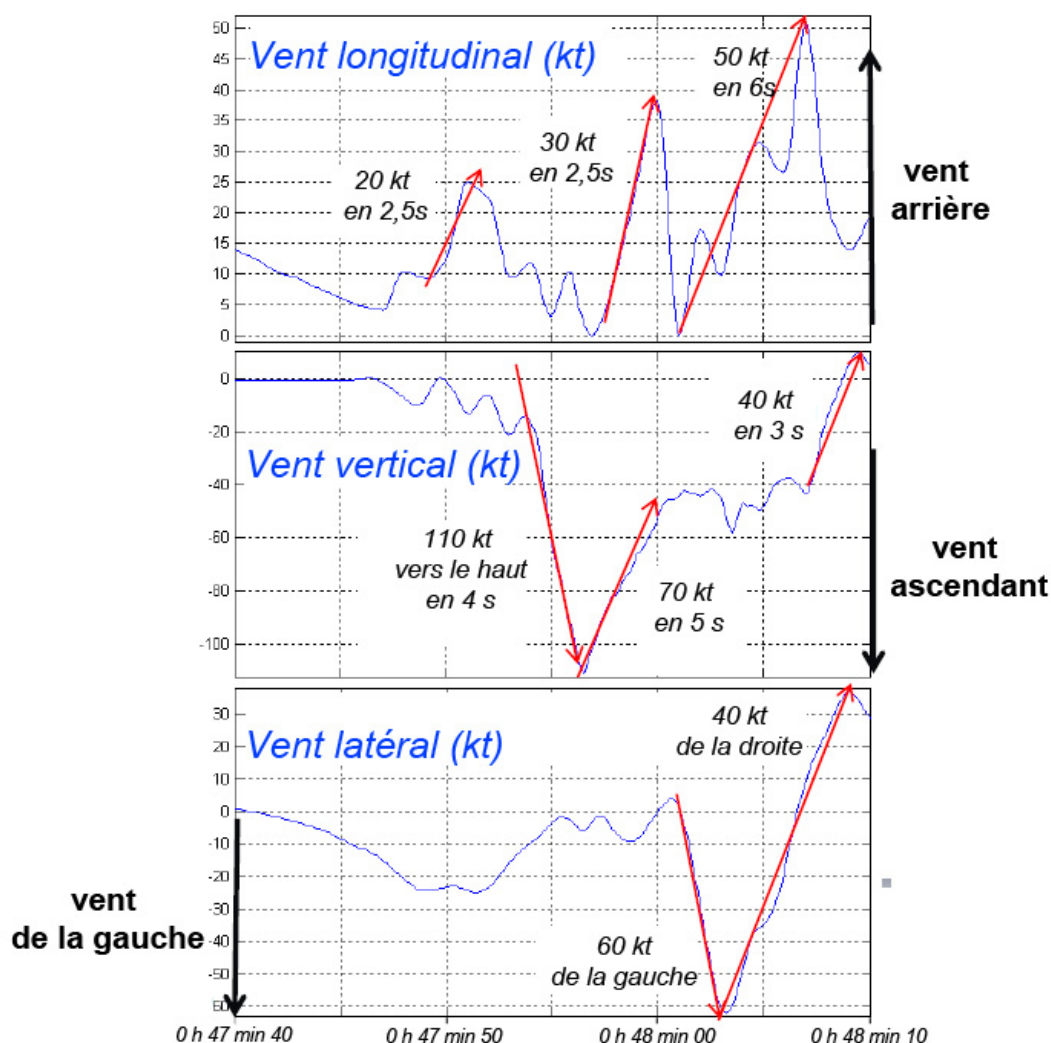
L'avion a ainsi rencontré un phénomène de turbulence très dynamique et de très grande intensité, sur les trois axes.
