A-102/1977 Y A-103/1977.

ACCIDENTE OCURRIDO EL 27 DE MARZO DE
1977 A LAS AERONAVES BOEING 747,
MATRÍCULA PH-BUF DE K.L.M. Y AERONAVE
BOEING 747, MATRÍCULA N736PA DE PANAM EN
EL AEROPUERTO DE LOS RODEOS, TENERIFE
(ISLAS CANARIAS)

INVESTIGACIÓN

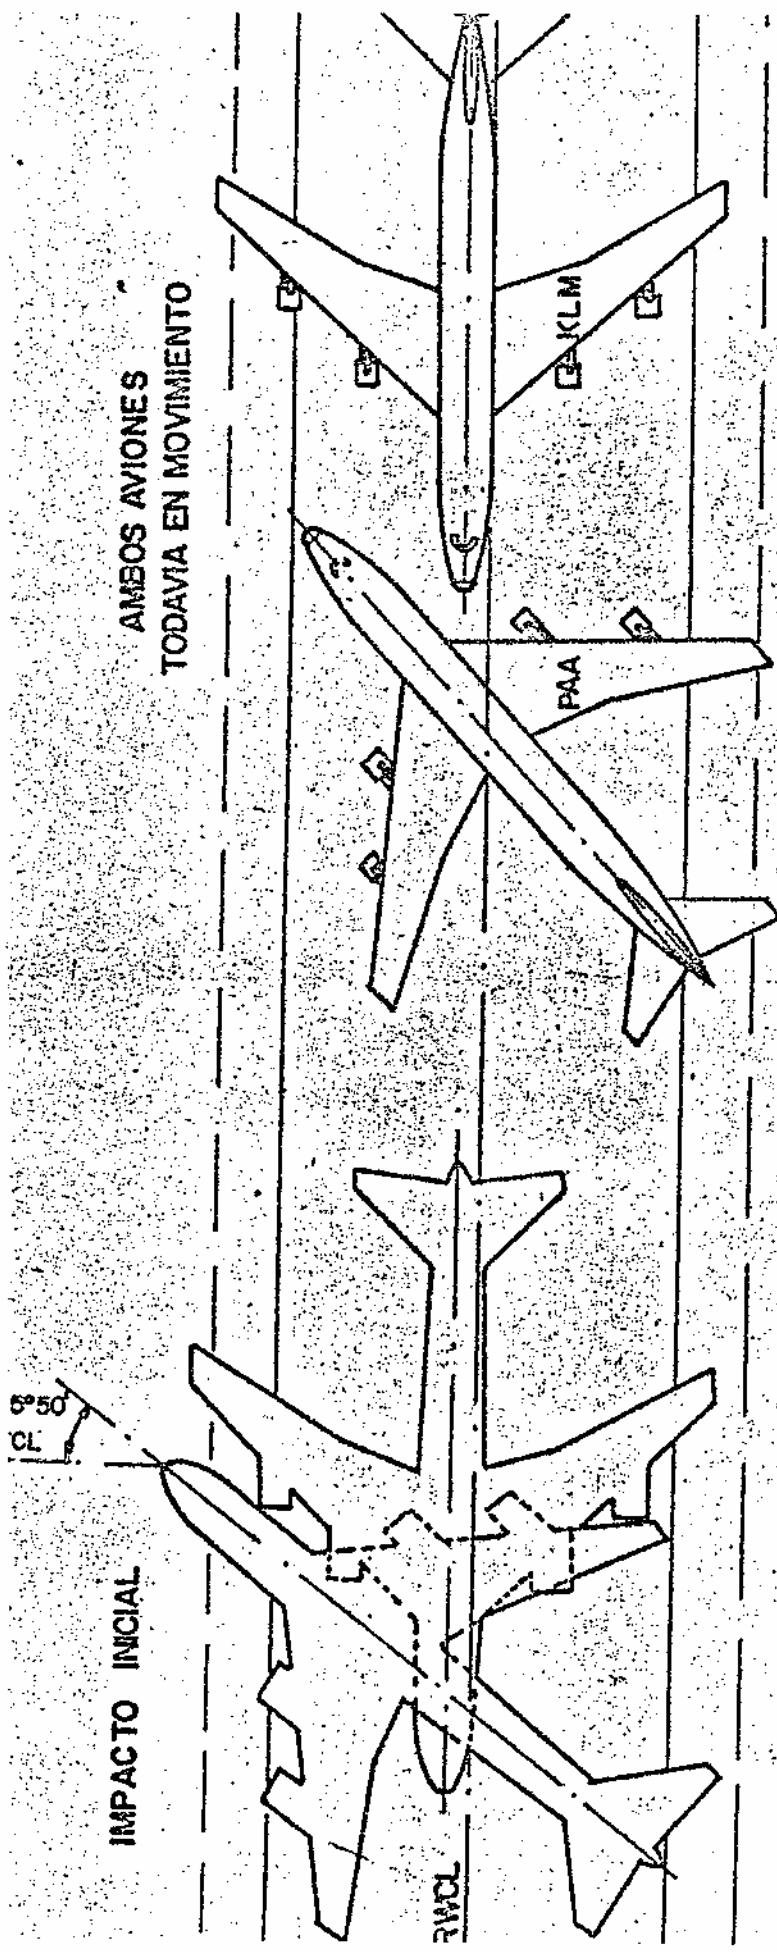
NOTA: La marca del puntón de cola del KLM en la pista,
comienza aproximadamente 100mantes del impacto
y avanza 3m.a lo derecho de la linea central de pista.
La longitud de la marca de cola mide unos 20m.

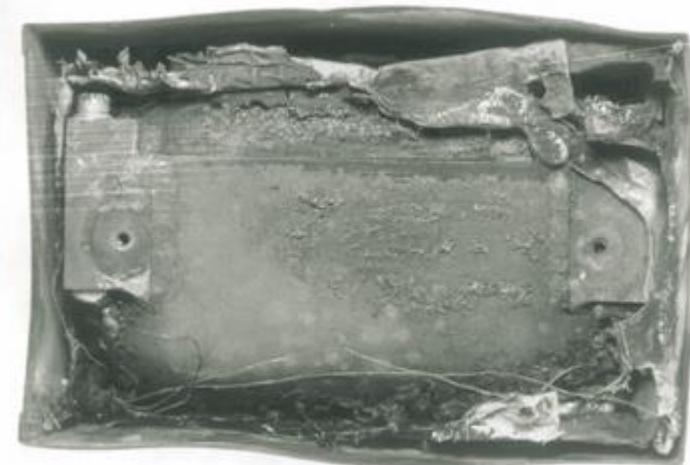
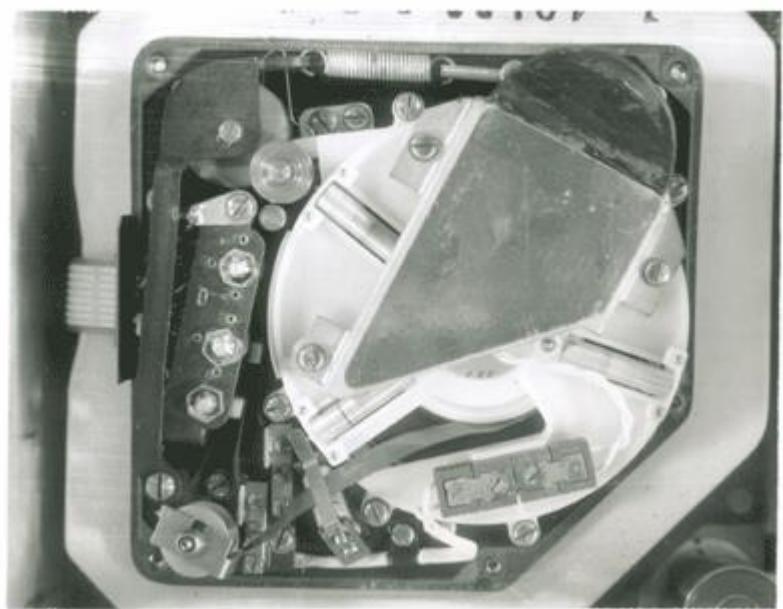
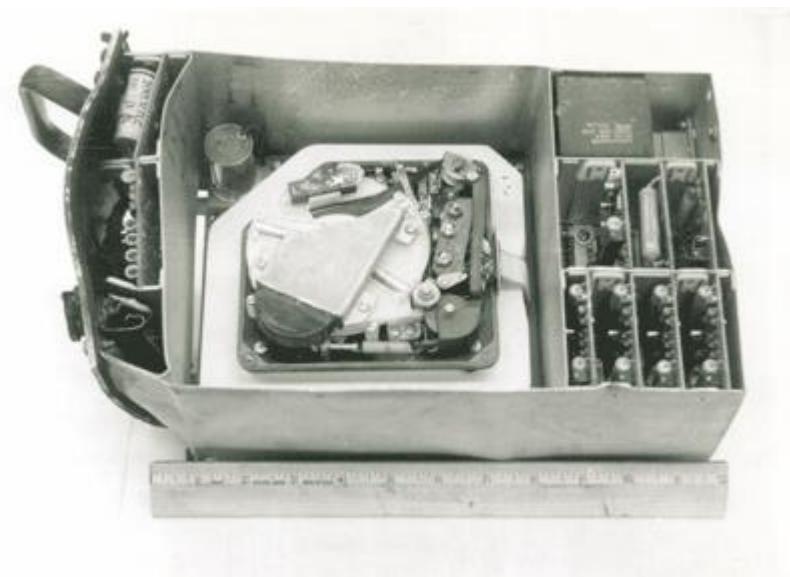
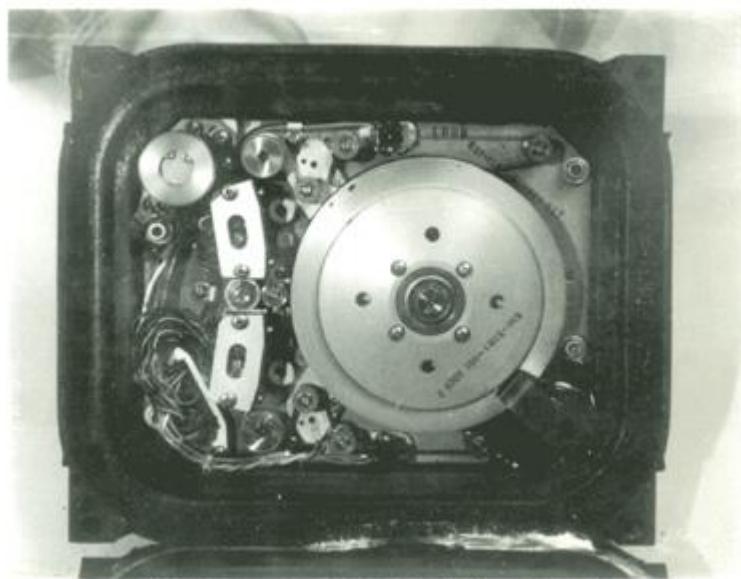
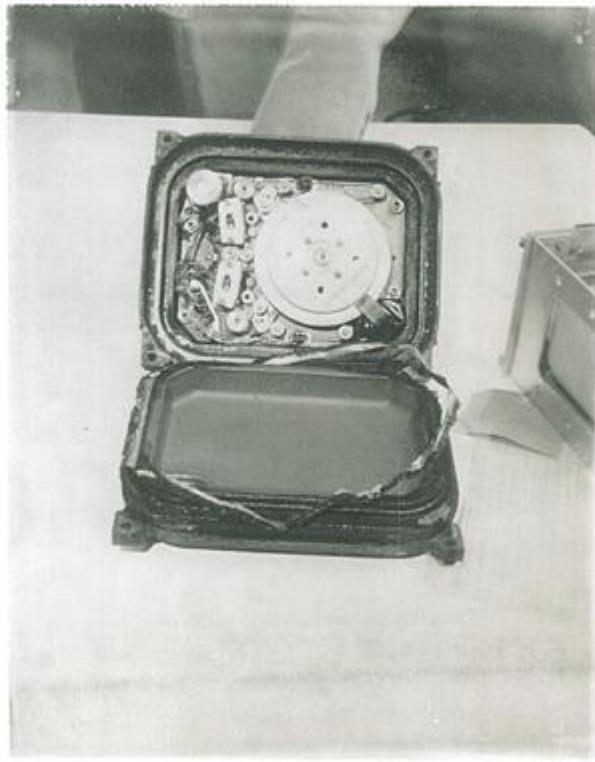
REGISTRADORES DE VUELO:

La Caja del DFDR de la aeronave de KLM sufrió un considerable daño por impacto e incendio. El panel delantero de aluminio faltaba, de forma que se veía la envoltura de la cinta. Por lo tanto, no estaba disponible inmediatamente ningún número de serie obteniéndose los mismos de los registros de la Compañía K.L.M.

La cinta se encontró intacta y sin roturas. Estaba tiznada y decolorada en las zonas que estaban pasando por el carrete y las cabezas, en el momento de dejar de funcionar el registrador.

El DFDR de la aeronave de PAA no recibió daños por incendio y solamente registró ligeros daños por impacto. Los precintos interiores y exteriores (fechados el 22 de Marzo de 1977) estaban intactos y también los cuatro precintos de los tornillos de la caja (S/N 1413).

Cuando la envoltura de la cinta se abrió, se encontró la cinta intacta sin rotura alguna y en excelentes condiciones. Debido al fuerte impacto que recibió la unidad, la cinta había salido del carrete y dos vueltas de la misma habían caído del carrete inferior. La cinta fue cuidadosamente manejada y colocada de nuevo en los carretes. La mayor parte estaba en el carrete inferior, quedando aproximadamente unos 28 metros en el carrete superior.
