# Objectif SÉCURITÉ

N°25 – Octobre 2016

Le bulletin sécurité de la DSAC

## Du MALENTENDU à l'accident

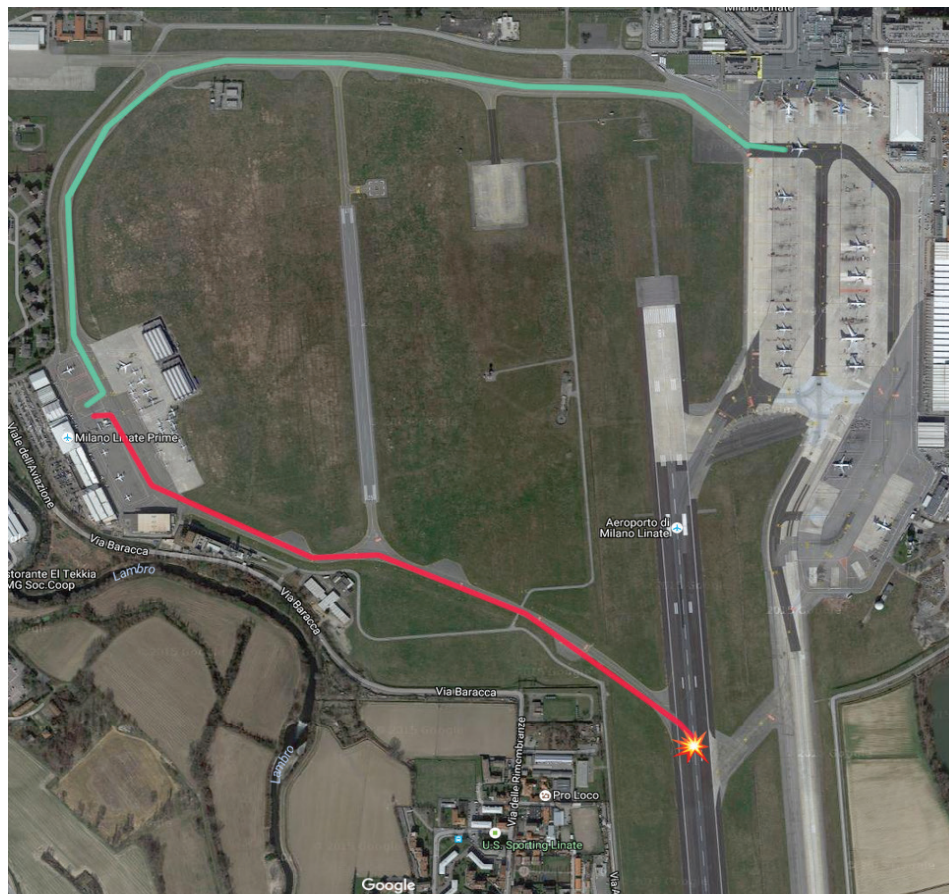
L'accident survenu le 8 octobre 2001 sur l'aéroport de Milan Linate, entre un MD-87 de la compagnie SAS et un Citation Jet qui assurait un vol privé, illustre la contribution possible de dysfonctionnements de collationnement dans la survenue d'un accident. En effet, si le Citation Jet s'est retrouvé sur la piste au moment où le MD-87 effectuait sa course au décollage dans un épais brouillard, c'est notamment à la suite d'imprécisions dans les dialogues pilote/contrôleur sol et des représentations mentales de la situation erronées de part et d'autre. En premier lieu, le pilote a repris de façon incomplète les instructions de roulage (par ailleurs exactes au plan phraséologique) du contrôleur sol pour rejoindre la piste depuis le parking. Celles-ci étaient : « Delta Victor Xray roulez Nord via Romeo 5 QNH 1013 rappelez-moi à la barre d'arrêt du prolongement de la piste principale » mais leur collationnement a été « Roger via Romeo 5 and... 1013, et vous rappelez avant d'atteindre la piste principale ». Alors qu'il était censé prendre le taxiway R5 en direction du nord pour contourner la piste principale, l'avion – malgré ce que pouvait laisser penser le collationnement du pilote – s'est retrouvé sur le taxiway R6, en direction sud et débouchant directement sur la piste (voir plan).

— CHEMINEMENT AUTORISÉ DU CITATION  
 — CHEMINEMENT EFFECTIF DU CITATION  
 ★ LIEU DE LA COLLISION

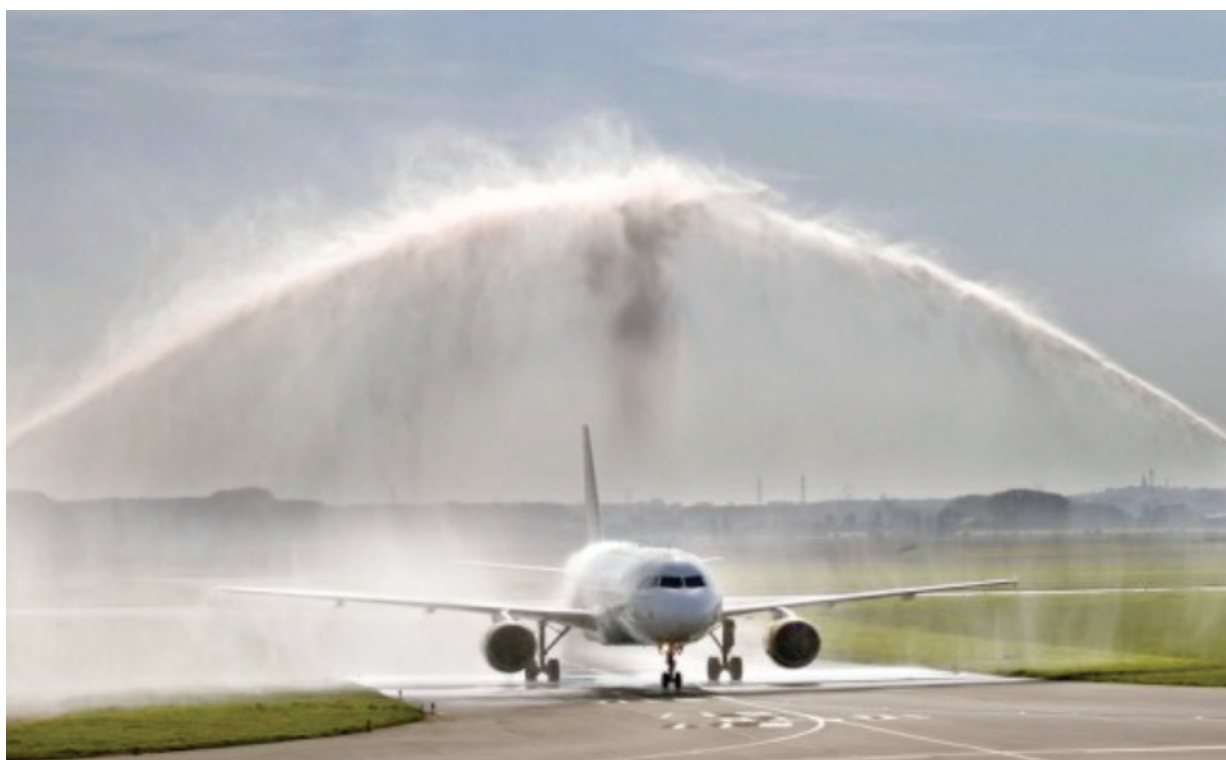
En roulant, [l'avion] heurte la lance VLIM numéro 30 située sur sa gauche et s'immobilise après.

**Causes de l'événement:** repositionnement des véhicules du SSIS sur un emplacement inhabituel par le personnel de [l'exploitant de l'aéroport].

- Absence de veto du chef de manœuvre à ce remplacement.
- Excès de confiance du commandant d'aéronef.
- Dysfonctionnement de la boîte de vitesse du VIM 30.
