RAPPORT FINAL

ACCIDENT

survenu le 05 septembre 2015

entre le Boeing 737-800 immatriculé

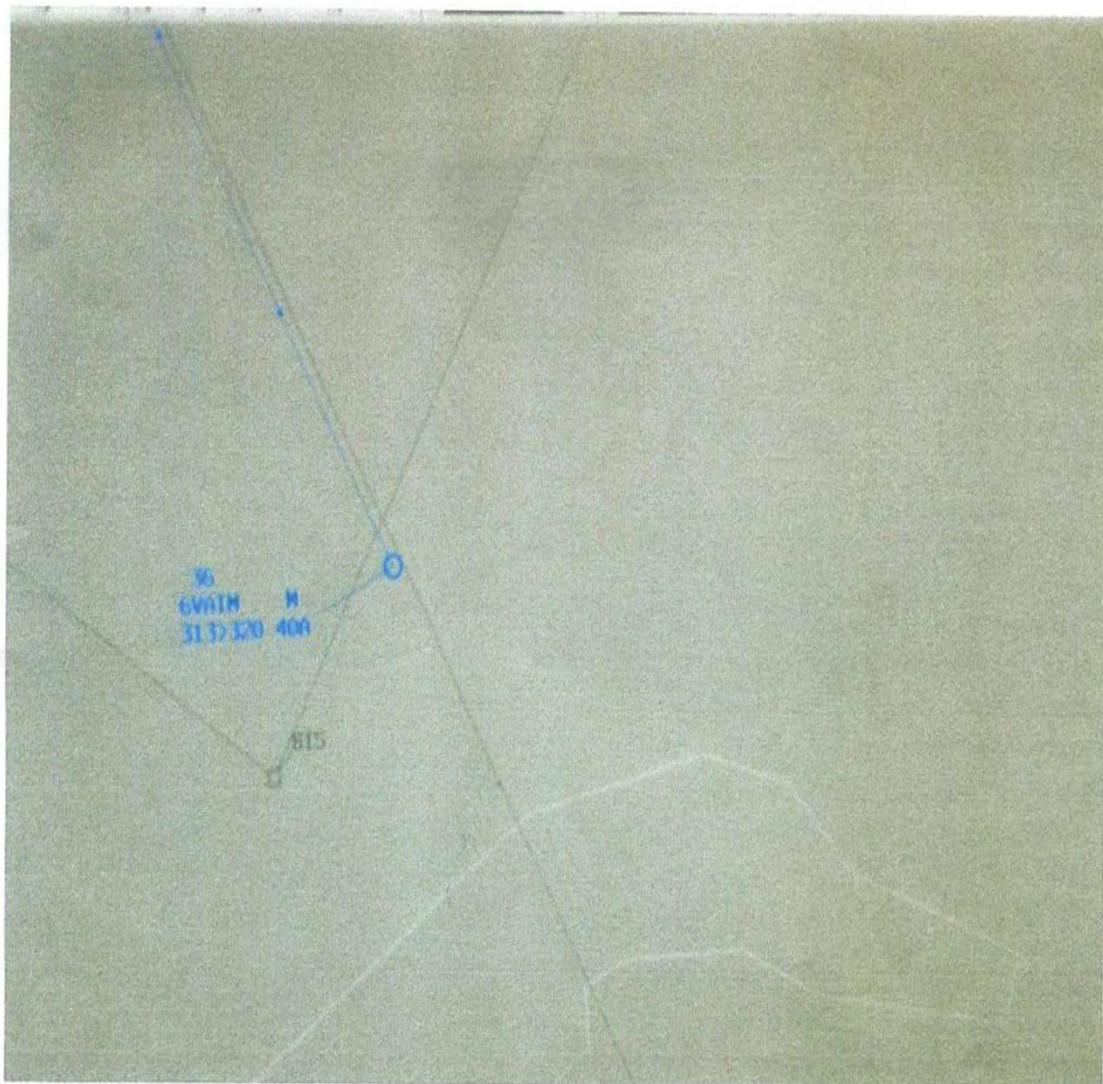
02H37MN

- Le 10/07/15, l'équipage a signalé une différence de 200 pieds entre les deux altimètres au niveau de vol 310 ;
- Le 23/07/15, le 6V-AIM est rentré en conflit avec le vol ARA387 qui était au FL310 et en sens opposé. L'équipage lisait à l'altimètre 32.000 pieds

(FL320) alors qu'ARA387 le voyait sur son TCAS au FL 310. Quand il est passé sous couverture radar, il a été détecté au FL313 au lieu du 320 annoncé.

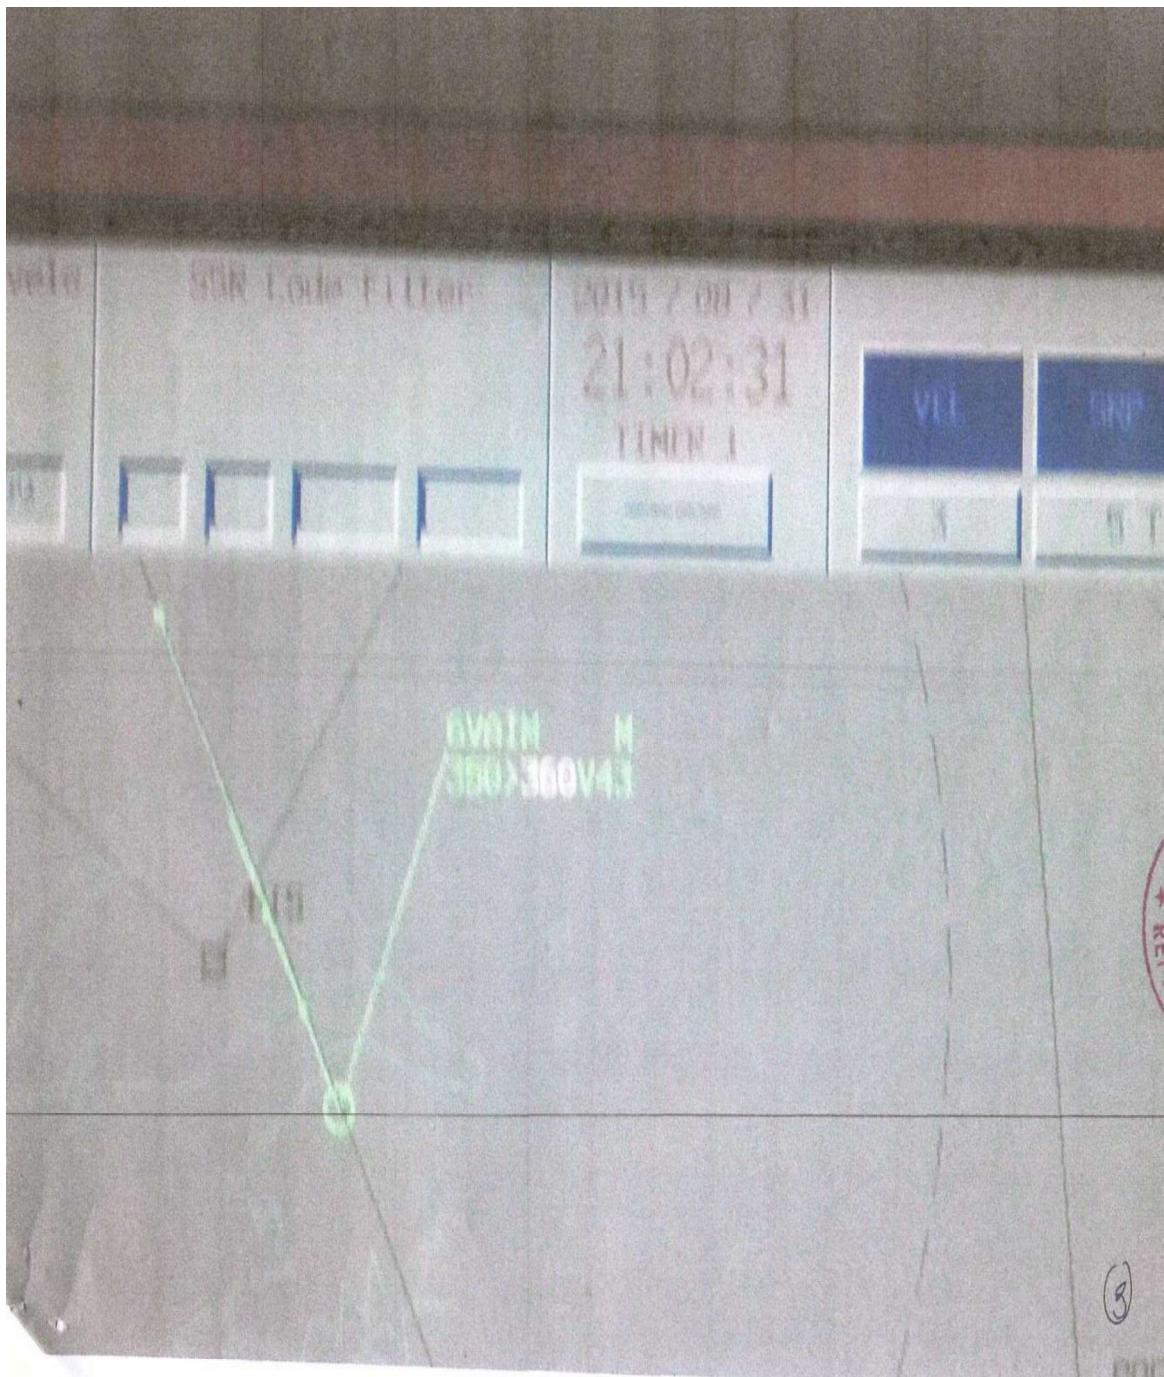
- Le 31/08/15, le 6V-AIM était coordonné par Roberts : Point SESEL à 20H55 et FL 360. Une fois en contact radar, il était détecté au FL 350 sans aucune révision ou autorisation. **Interpelé, il s'est mis à remonter.**

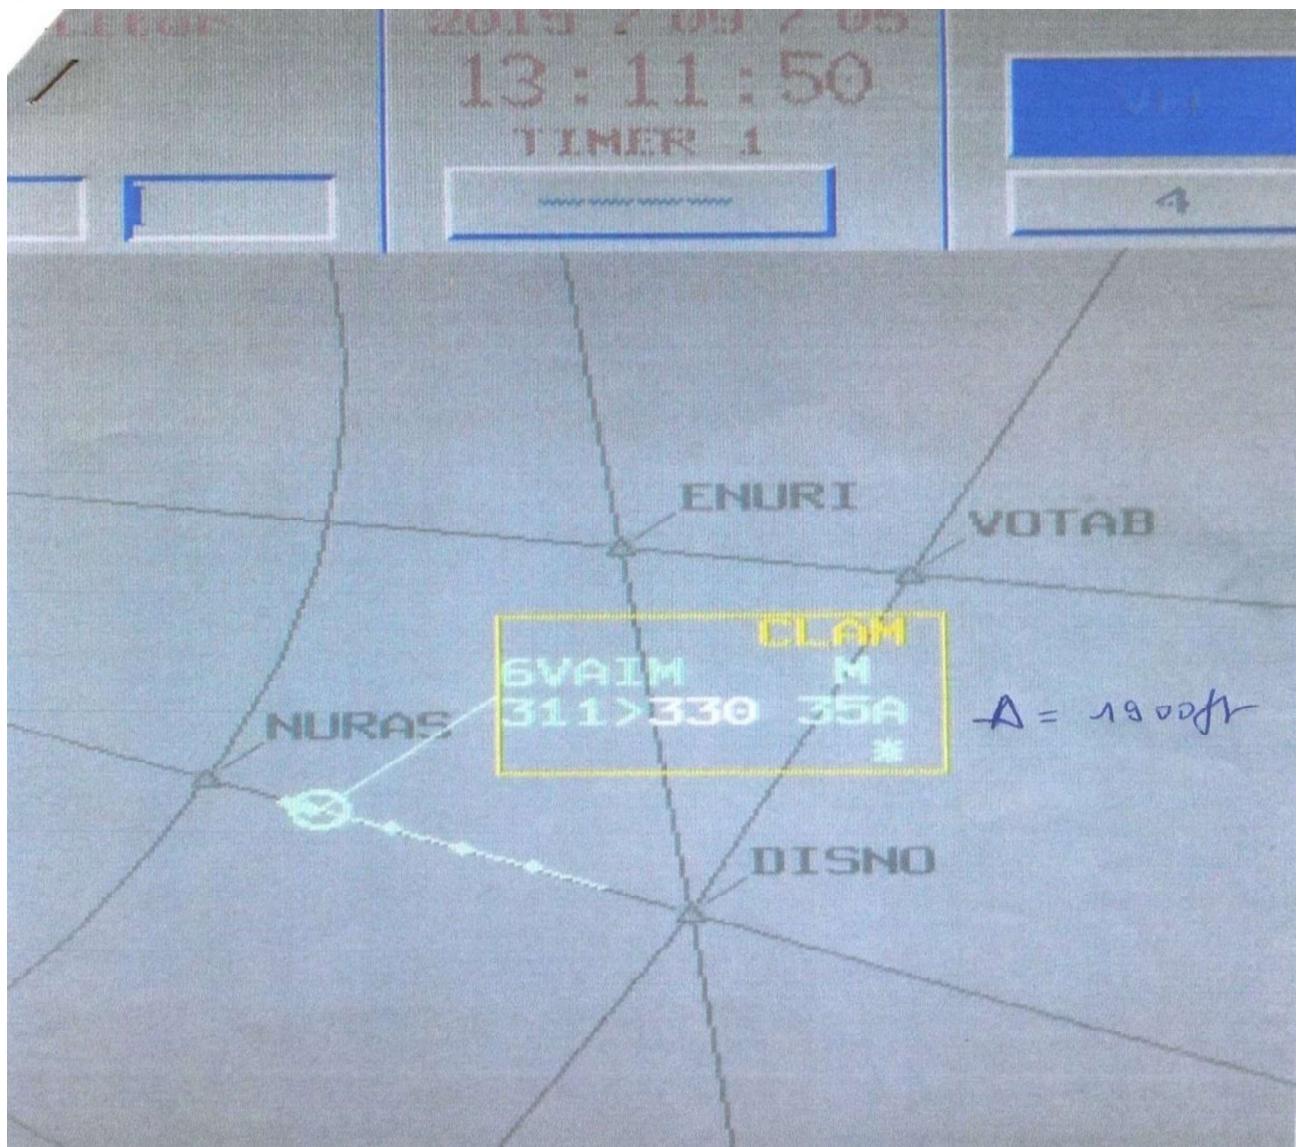
- Le 05 septembre 2015 (jour de l'accident), au vol aller (DKR-OUA), le 6V-AIM a provoqué le déclenchement de deux alarmes CLAM Radar (différence significative entre le niveau de vol autorisé et le niveau de vol détecté par le RADAR) entre les points NURAS et DISNO :
 - ❖ Alarme 1 : 6V-AIM au FL 311 au lieu du 330 autorisé (à 13H11'50") ;
 - ❖ Alarme 2 : 6V-AIM au FL 333 au lieu du 330 autorisé (à 13H16'21").

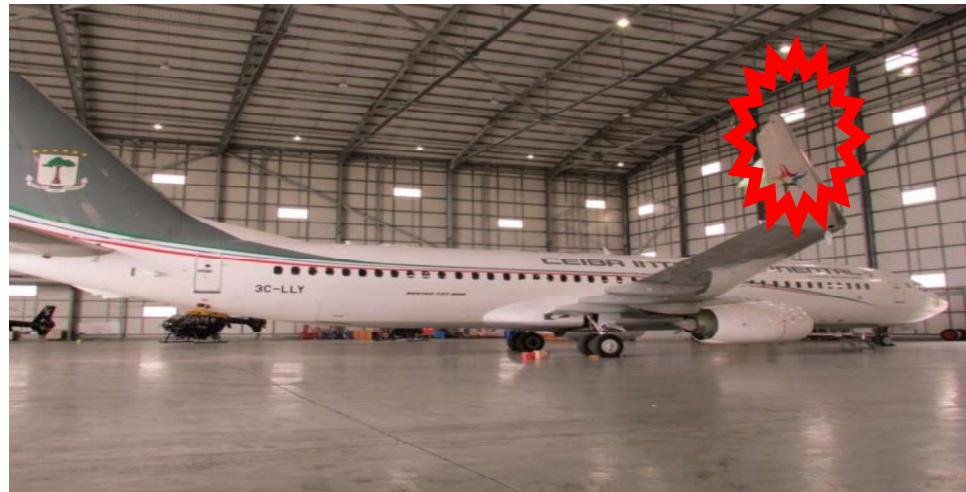
Le point d'IMPACT du Boeing 737

- L'épave du 6V-AIM a disparu.
- L'impact a eu lieu au niveau du winglet droit du 3C-LLY (partie supérieure complètement écrasée).

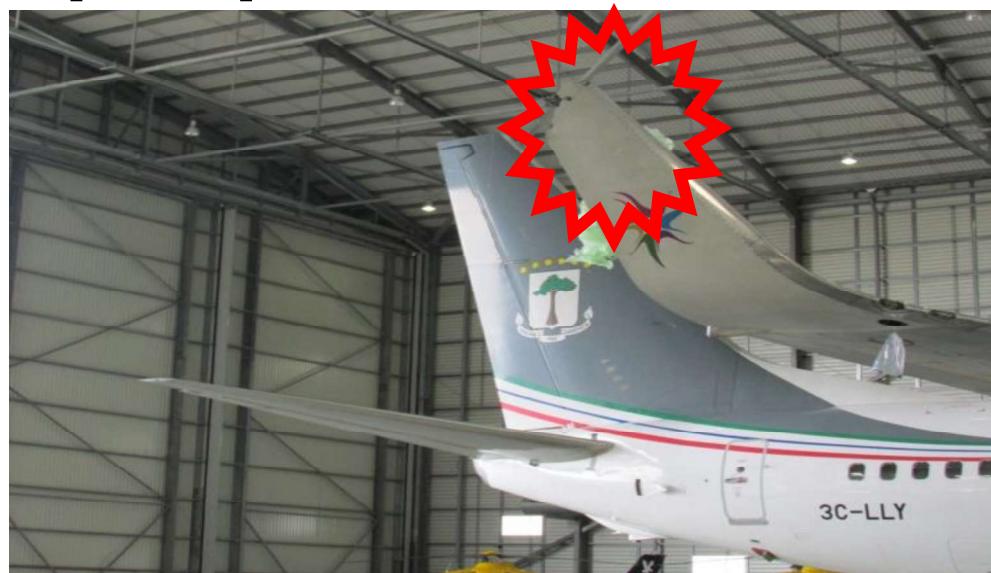
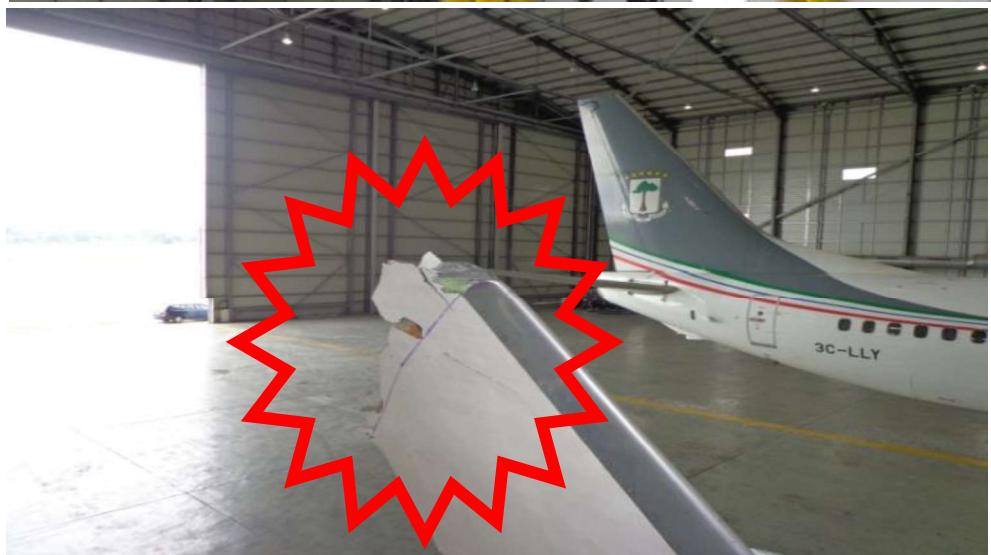
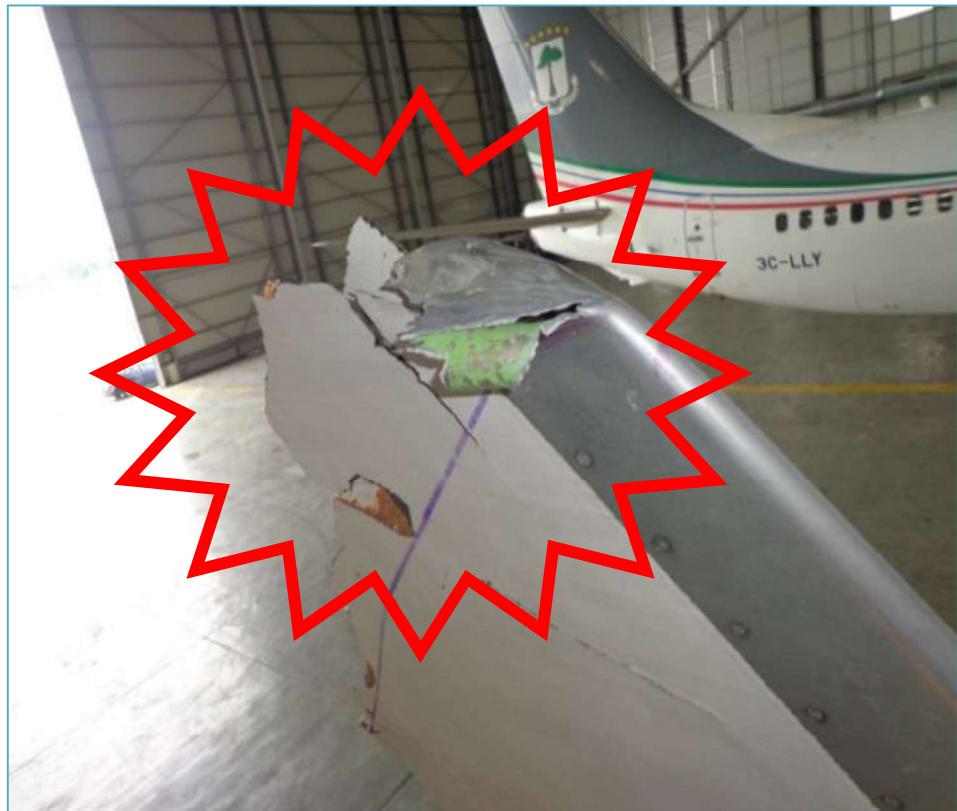
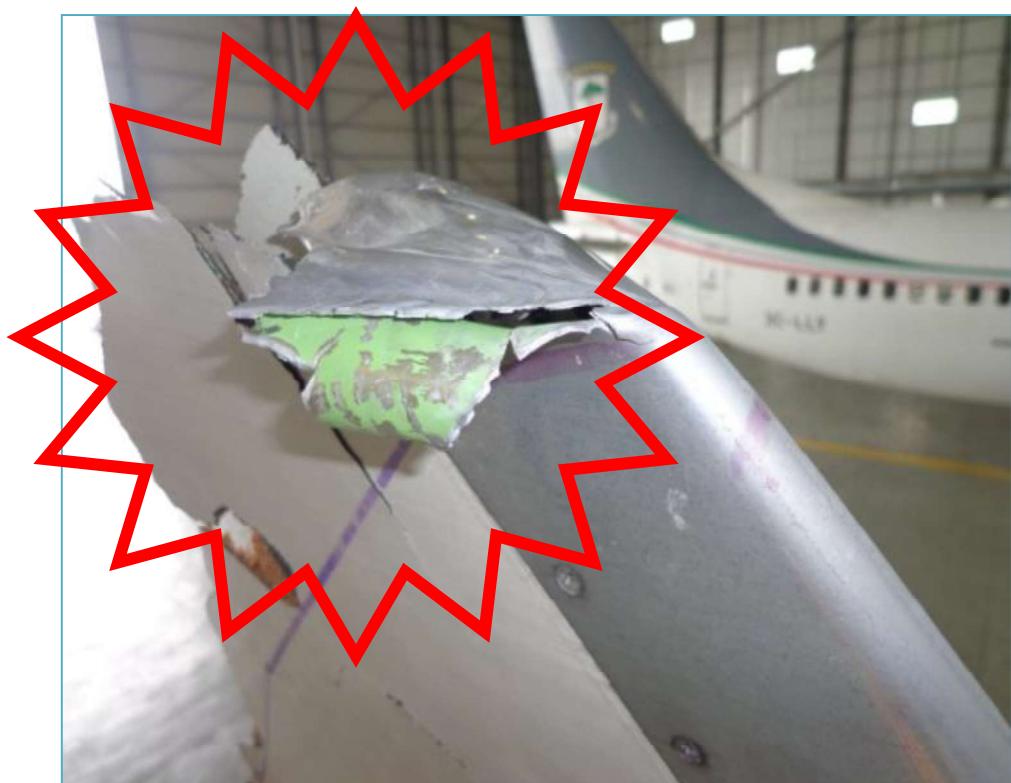
Vues sur la partie supérieure du WINGLET arrachée

- ☞ Le 6V-AIM a disparu.
 - ☞ Une partie du « WINGLET » DROIT de l'avion 3C-LLY arrachée et non retrouvée.

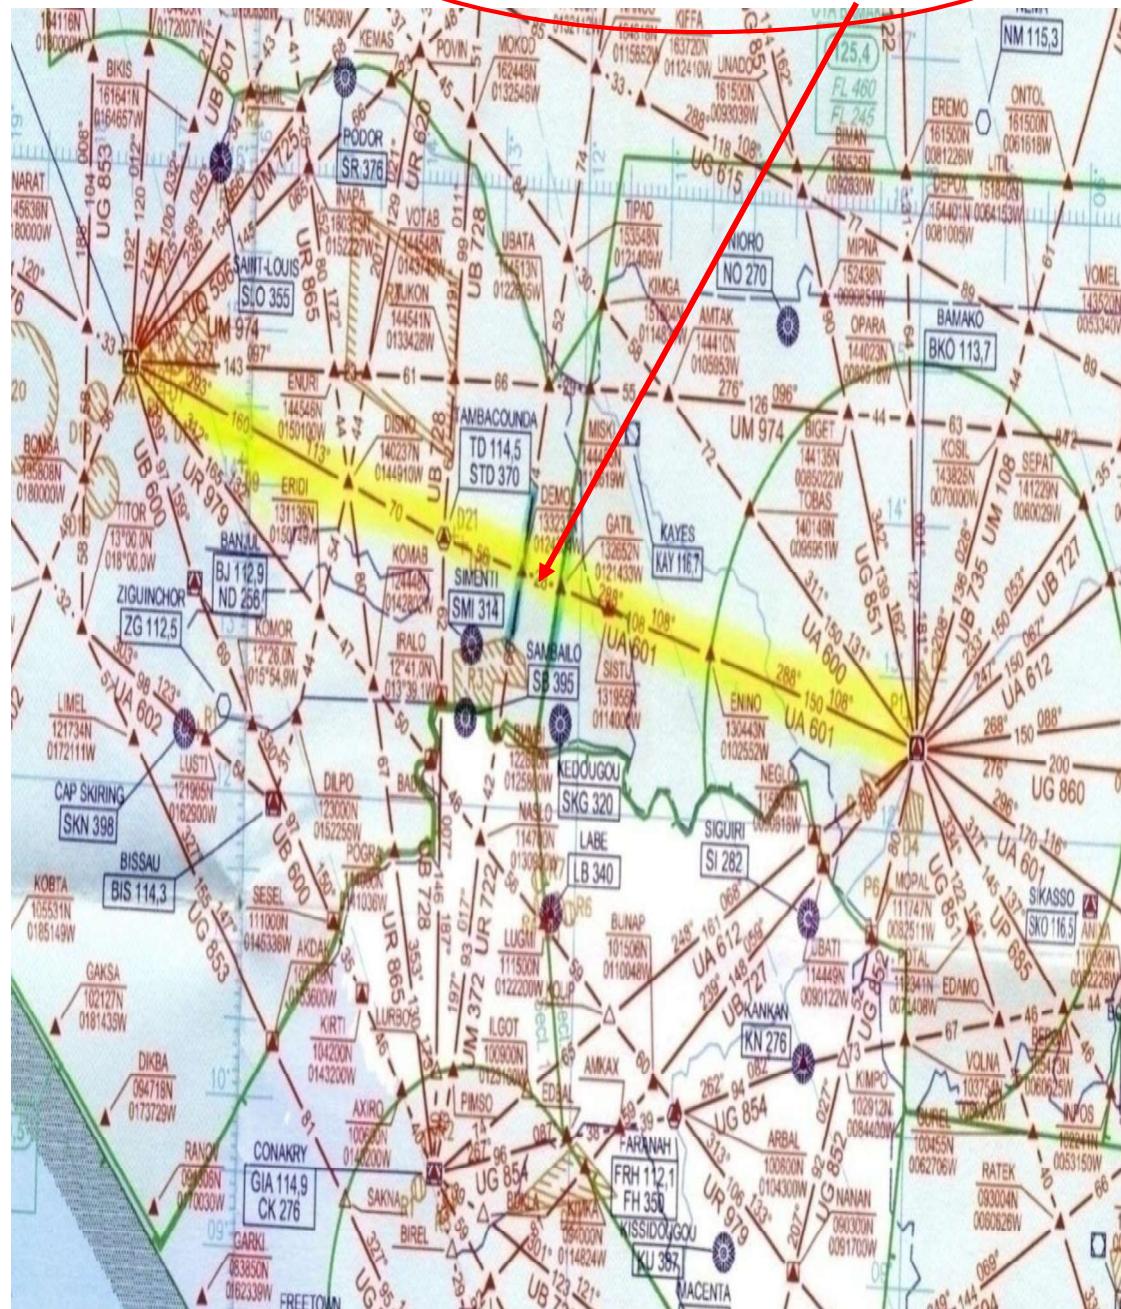
Le point d'abordage des deux (2) aéronefs est situé dans une zone de non couverture radar à 18 H 12' 58"

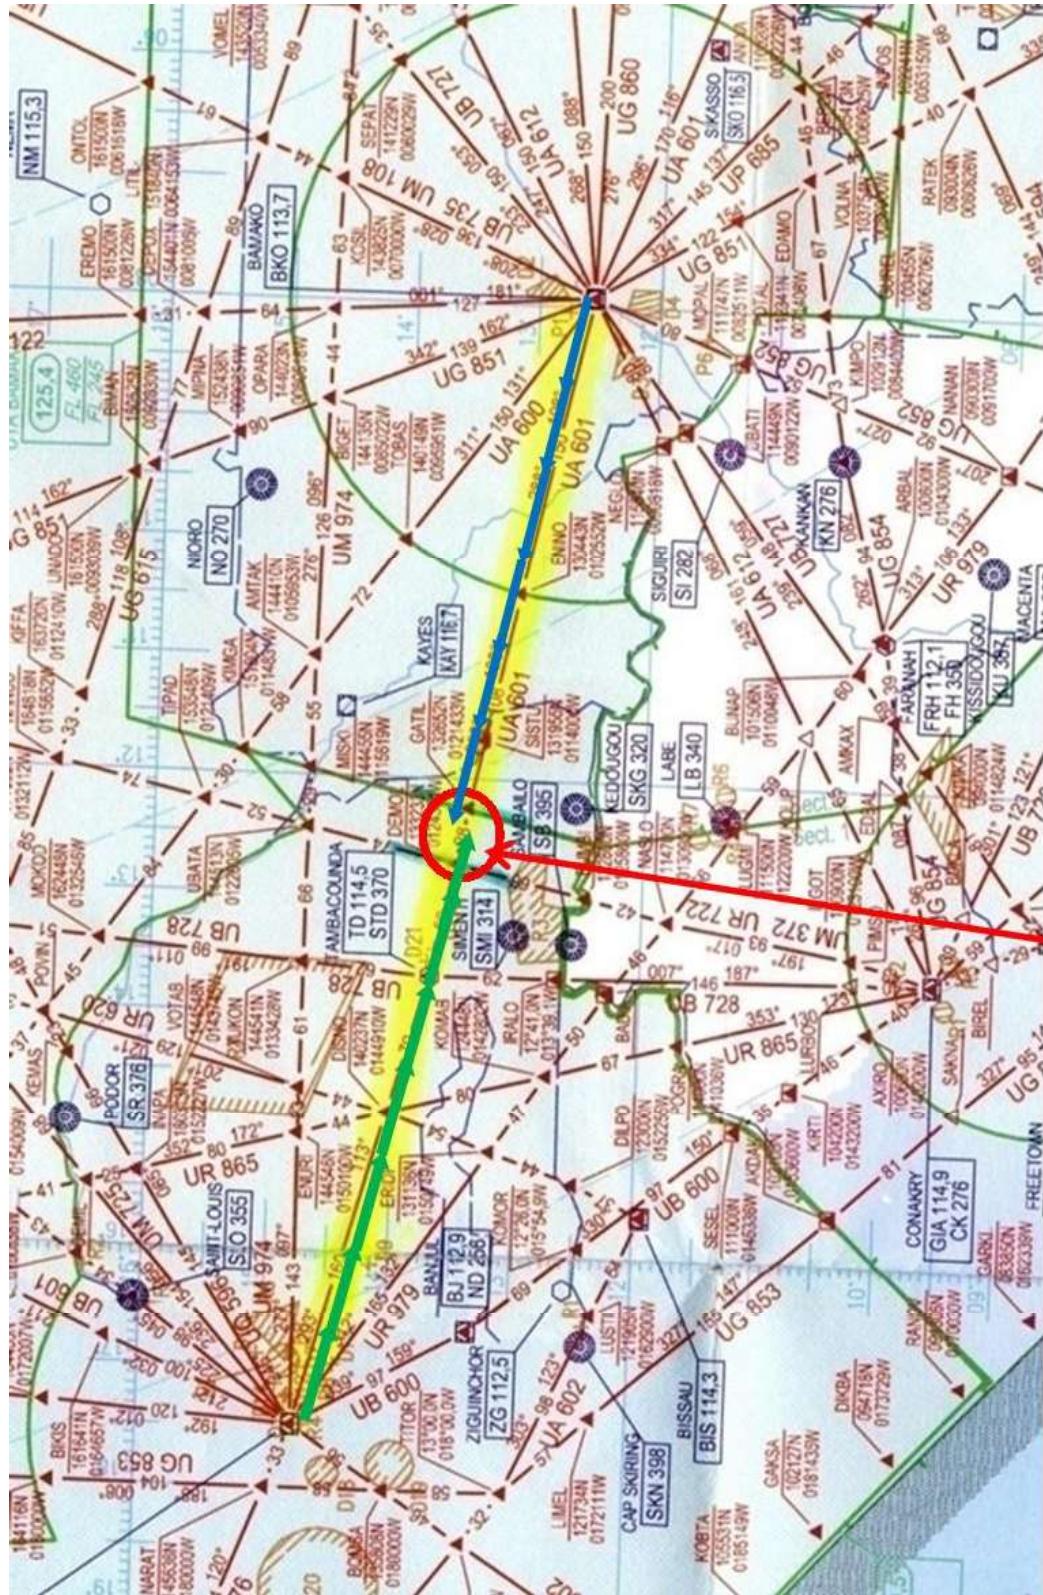
Lieu d'abordage des deux avions

Le point d'abordage des deux (2) aéronefs est situé dans
une zone de non couverture radar à 13 H 12' 58''
