Evènement : Impliquant 6VAIM et CEL071 du 05/09/2015

ANNEXE 6

Données radar relatives au 6V-AIM le 23/07/2015

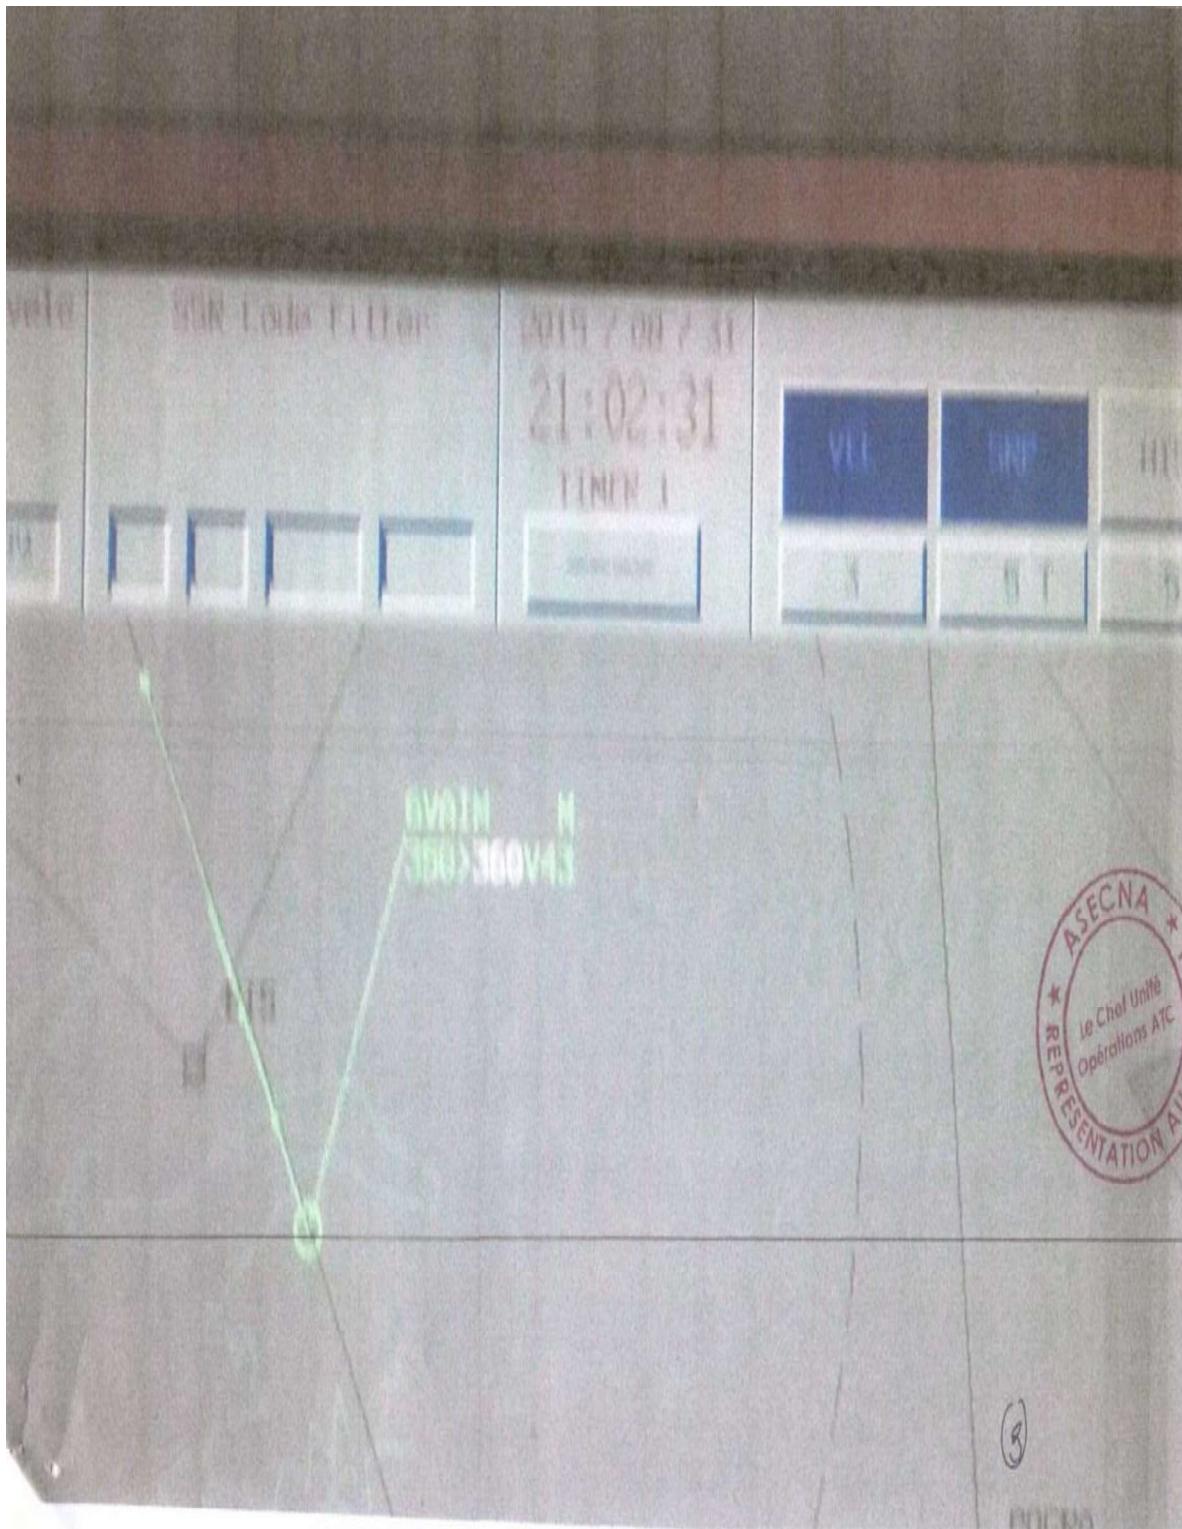
Trajectoire RADAR du 31/08/2015

DATE D'OCCURRENCE	HEURE	RECLAMANT	AERONEF EN CAUSE	ZONE D'OCCURRENCE	DESCRIPTION EVENEMENT
31/Août /2015	20h55mn	ATCO	6VAIM	CCR/CIV	6VAIM HS25 GLRB/GOY coordonné par ROBERTS SESEL à 20H55 au FL360. Une fois en contact RADAR, on le voit au FL350 sans aucune révision ou autorisation. Interpellé, il se met à remonter.

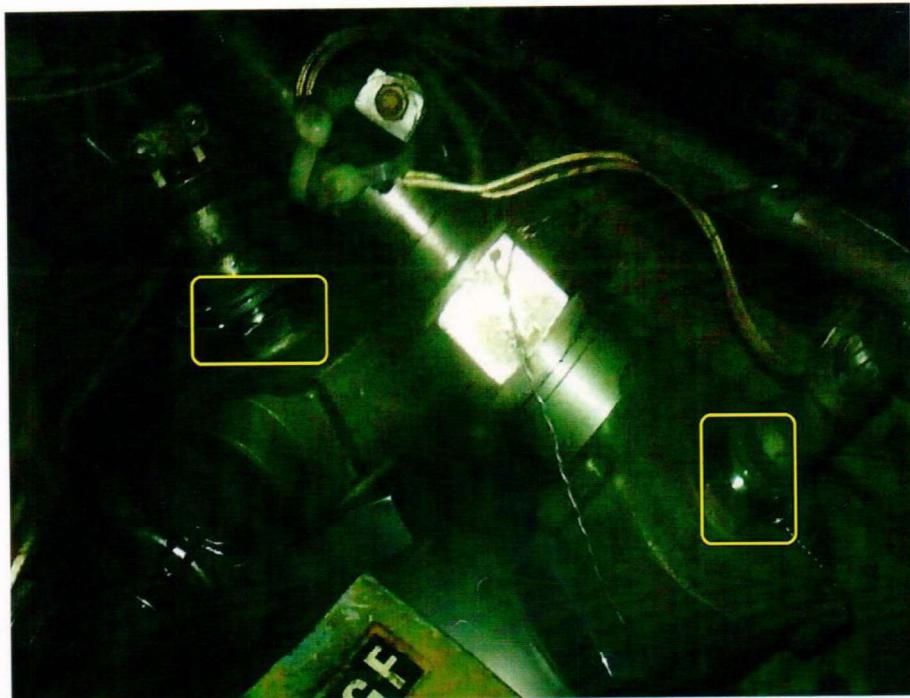
Justificatif A1.3(b)

1. After Cartidge A" TO BE REPLACED Due TO LIFE LIMIT										
2. After Cartidge "B" TO BE REPAID Due TO LIFE LIMIT										
Item										
Rectification

Les cartouches ont été changées le 01/07/2015.
