**COMISIÓN DE  
INVESTIGACIÓN  
DE ACCIDENTES  
E INCIDENTES DE  
AVIACIÓN CIVIL**

## **Informe técnico IN-033/2014**

Incidente ocurrido el día 17 de octubre de 2014, entre la aeronave Airbus A330-243, matrícula EC-LNH, operada por Air Europa y un vehículo auxiliar de mantenimiento, durante la fase de despegue, en el aeropuerto Adolfo Suárez Madrid-Barajas

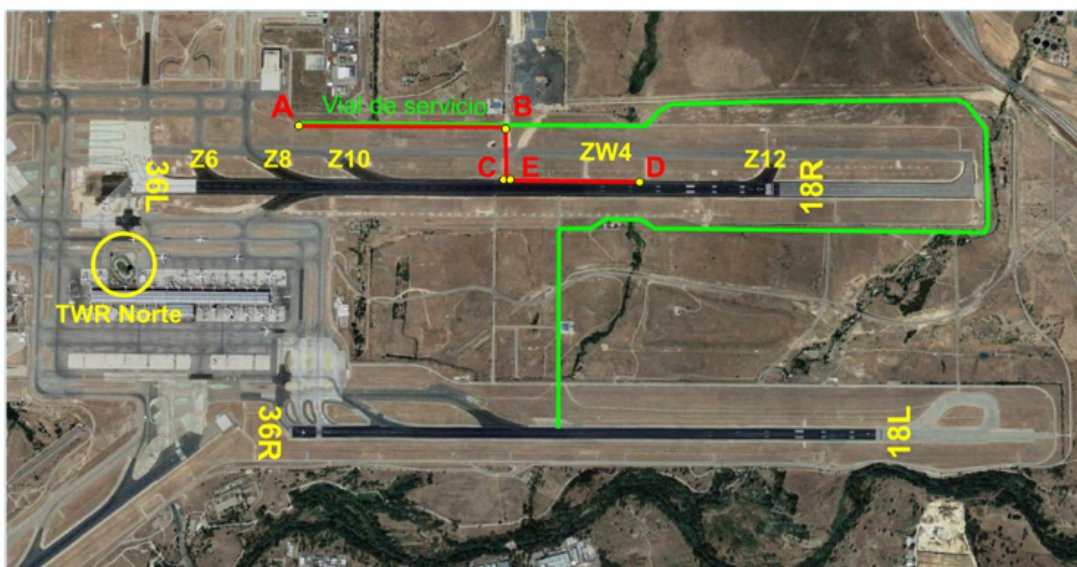
**Figura 1.** Vista parcial del aeropuerto LEMD. Área del incidente

La trayectoria seguida se puede observar en la Figura 1. Tras partir del Punto A, circuló en paralelo por el vial de servicio hasta el Punto B, cruzando transversalmente la calle de rodaje ZW4 y accedió a la pista por el Punto C. Aunque en un principio

se dirigió hacia el Sur (cabecera 36L), giró hacia el Norte (cabecera 18R) circulando hasta el Punto D situado a unos 800 metros del Punto C. Alcanzado el Punto D, giró 180° para dirigirse hacia el Sur nuevamente (cabecera 36L) deteniéndose en el Punto E donde se cruzó con la aeronave.

Instantes antes de que el vehículo efectuara el giro hacia la cabecera 36L, la aeronave había iniciado la carrera de despegue. Cuando la tripulación advirtió la presencia de una luz diferente a las de señalización de pista, requirió información al controlador sobre el origen de la misma, éste comunicó desconocer su procedencia. Cuando la aeronave se cruzó con la luz, la tripulación vio como un vehículo se encontraba en el borde izquierdo de pista abandonando la zona pavimentada y con las luces apagadas.

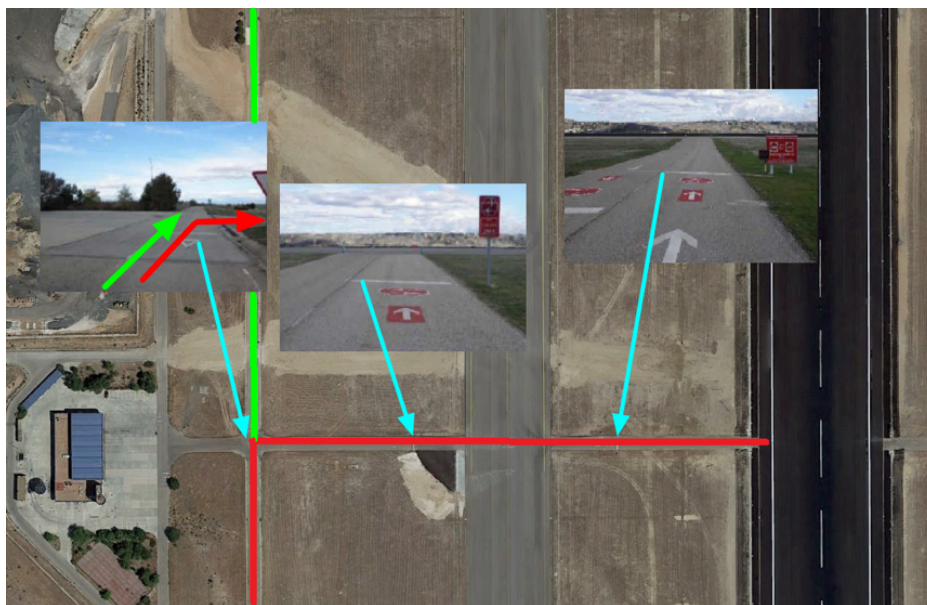
**Figura 3.** Señalización existente en el vial de acceso a ZW4 y a 36L

La señalización de los viales por los que transitó el vehículo de la empresa auxiliar se muestra en la Figura 3. La señalización horizontal y vertical corresponde con la que figura en la Normativa de Seguridad en Plataforma, que recoge las reglas y procedimientos a seguir para garantizar las operaciones en tierra en toda la zona restringida del recinto aeroportuario.

El estado general del firme de los viales era correcto. La señalización horizontal y vertical era legible y acorde a la normativa de seguridad en plataforma empleada por la autoridad del aeropuerto.

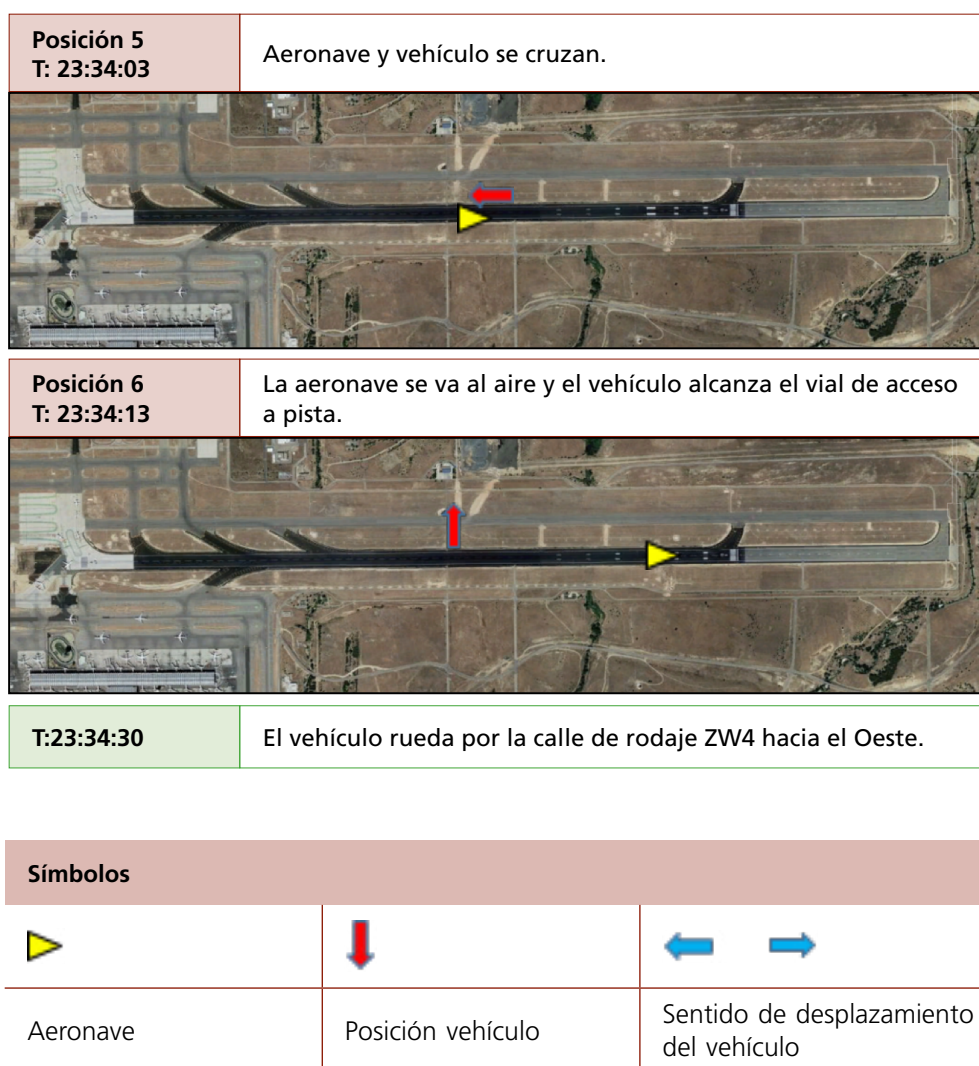
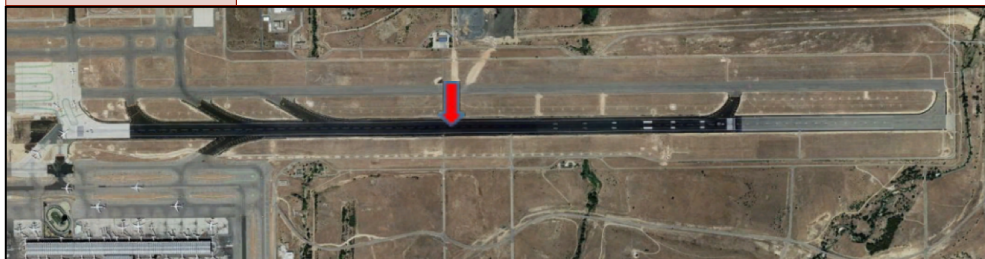
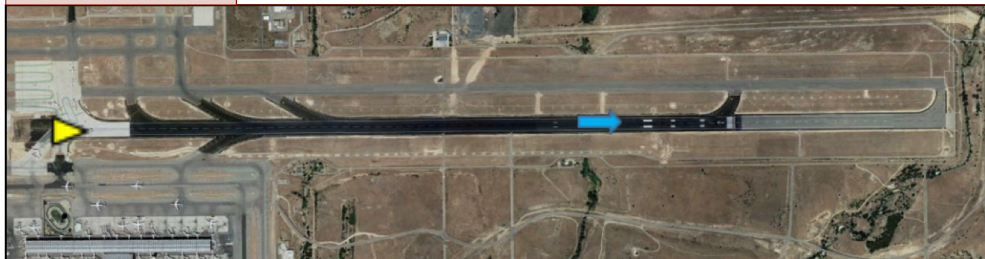
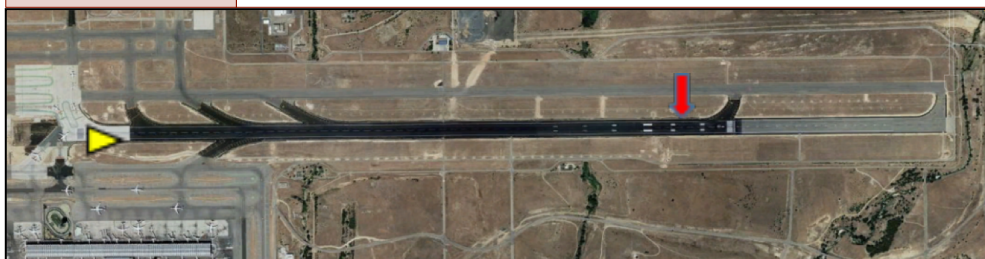
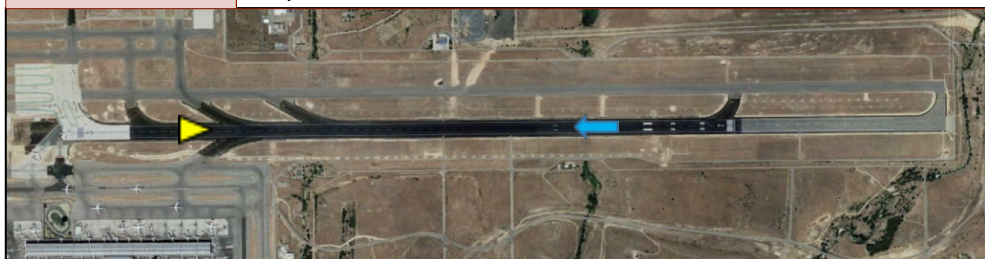
**Figura 4.** Situación de la aeronave y vehículo

En la Figura 4 se representa la situación de la aeronave y vehículo.

| Posición 1<br>T: 23:30:44 | Entrada del vehículo a pista en uso. |
| Posición 2<br>T: 23:33:17 | La aeronave inicia la carrera de despegue. El vehículo se desplaza en dirección Norte por la pista de vuelos (no se pudo determinar la posición). |
| Posición 3<br>T: 23:33:24 | La aeronave ya ha rodado 55 m aproximadamente. El vehículo alcanza la posición más alejada de la cabecera 36L, a 2700 m del umbral. |
| Posición 4<br>T: 23:33:41 | La tripulación de la aeronave colaciona con TWR LEMD: <i>"¿Hay un nuevo... señalero en pista, puede ser, AEA025?"</i> La aeronave ya ha rodado 560 m aproximadamente. El vehículo se desplaza en dirección Sur (no se pudo determinar la posición). |
