# Objectif SÉCURITÉ

N°28 – juillet 2018

Le bulletin sécurité de la DSAC

## STOP ou ENVOI ?

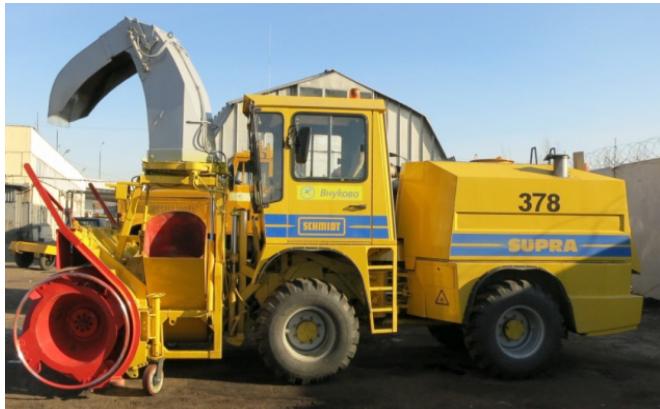
Il est peu avant minuit heure locale lorsque le Falcon-50EX entre sur la piste 06 de l'aéroport de Moscou-Vnukovo. De la neige recouvre la plate-forme moscovite, où des nappes de brouillard, des nuages bas et de la bruine se combinent pour fortement réduire la visibilité horizontale. Des déneigeuses s'activent pour permettre l'exploitation des pistes malgré ces conditions météorologiques défavorables. A 23 h 57 mn 43, l'équipage applique la poussée au décollage et l'avion commence à prendre de la vitesse. Quatorze secondes après la mise en accélération, le commandant de bord (qui a toujours les commandes à basse vitesse sur ce type d'avion à cause de la commande directionnelle unique de la roulette de nez) signale avoir entraperçu ce qui lui semble être une voiture sur la piste et s'écrit : « C'est quoi la bagnole qui croise la route, eh ? ». Trois secondes plus tard, alors que sa question est restée sans réponse, conformément aux procédures, le copilote, PF pour ce vol, annonce « My control ». A 110 kt, le commandant de bord (PM) annonce « V1 » puis « rotate » à 118 kt. Soudain, alors que le copilote commence à tirer sur le manche, le commandant de bord s'écrit à nouveau : « Eh beh y-a, y-a un camion là ». Une déneigeuse se trouve en effet sur le côté droit de la piste, à environ 210 m devant l'avion : c'est celle qu'il lui semblait avoir vue 10 secondes plus tôt. Les enregistrements montreront qu'à ce moment-là, une forte action à cabrer est appliquée, suggérant une réaction du copilote (PF) aux propos du commandant de bord. L'incidence de l'appareil atteint alors 22-24° avant de revenir très rapidement vers 5°, sans doute suite à une action du pilote soucieux de ne pas dépasser l'incidence critique. Ces manœuvres ne permettront pas d'éviter la collision avec l'engin au sol : l'aile droite de l'avion percute le toit de la cabine de la déneigeuse et le conduit d'évacuation de la neige ; le train droit touche le capot arrière de l'engin. L'avion, déstabilisé dans son élan, finit sa course sur le dos et prend feu. Ses quatre occupants trouvent la mort.

#### Déneigeuse du type de celle percutée

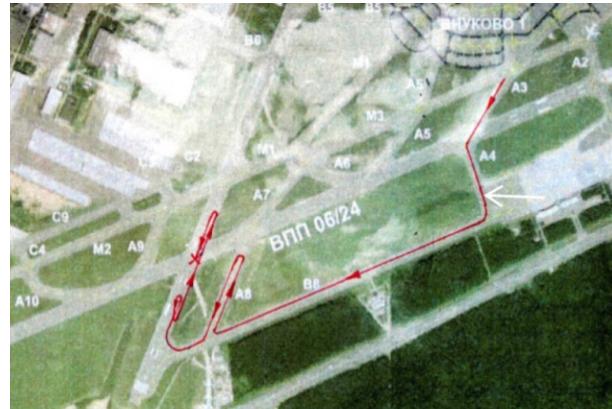
#### Evolutions de la déneigeuse jusqu'à l'accident

Selon des simulations faites par Dassault, il apparaît que l'équipage aurait pu, selon toute vraisemblance, arrêter l'avion avant la déneigeuse – dans l'hypothèse d'une piste contaminée avec 1 mm de neige fondante – s'il avait décidé d'un arrêt-décollage au moment où il avait aperçu l'engin la première fois, 14 secondes après la mise en poussée. La probabilité d'éviter l'accident, ou au moins d'en limiter très fortement la gravité, aurait encore été plus grande, soulignent les enquêteurs, si l'équipage avait fait usage de l'inverseur de poussée du réacteur central, comme le prévoient les procédures standard du Falcon-50EX en cas d'accélération-arrêt. Le transfert des commandes à un instant qui s'est révélé critique dans le processus de prise de décision est cité comme facteur ayant pu contribuer à l'accident.

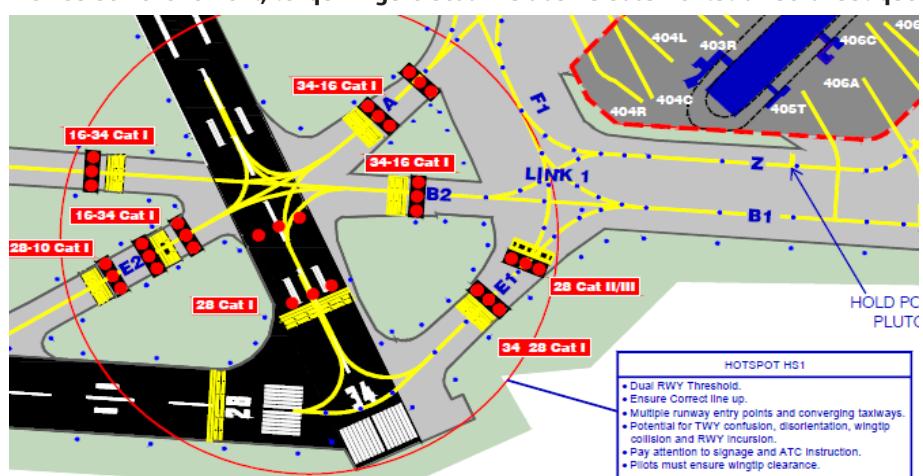
Autre interférence externe susceptible d'entrainer un arrêt-décollage : l'incursion d'un autre avion sur la piste en service. C'est ce qui s'est par exemple passé le 21 mai 2011 sur l'aéroport de Dublin. Un B737-800 qui décollait de la piste 16 a trouvé sur son chemin un A321 qui avait perdu le sien et était entré involontairement sur la piste en service. Lorsque l'équipage du Boeing aperçut l'Airbus, sa vitesse était déjà proche de V1. Un arrêt-décollage à vitesse élevée a immédiatement été entrepris par les pilotes du B737, qui s'est arrêté à seulement 360 m de l'A321. L'équipage de ce dernier a indiqué, parmi les raisons ayant contribué à sa désorientation, avoir été ébloui par le soleil qui se reflétait sur le sol détrempé par une averse récente, « rendant encore moins visibles des marques jaunes au sol qui l'étaient déjà peu ». Autre facteur : la courte distance entre le parking et le point d'arrêt, qui a accaparé les ressources du cockpit. Dans le B737, 12 secondes après la mise en poussée, le PM a signalé « 80 kt » et, 5 secondes plus tard, les deux pilotes ont simultanément vu l'autre appareil pénétrer sur la piste et se sont écrié de concert « Where's that Mon/Where's that guy going ? ». Quatre secondes plus tard, le PF annonçait « stop », déclenchant l'arrêt du décollage.

Le lieu de l'événement, tel qu'il figure désormais sur la documentation aéronautique

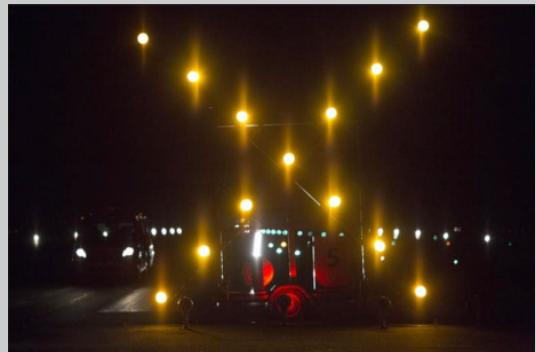
Croix de Saint-André

C'est aussi la décision de poursuivre la course au décollage, et même d'anticiper la rotation, qui a permis à l'équipage du vol Oyonnair d'éviter une collision, de nuit, avec un véhicule non balisé qui se trouvait arrêté au milieu de la piste 36L de l'aéroport de Lyon Saint Exupéry le 5 septembre 2013. Comme c'est souvent le cas, un concours de circonstance – associé cette nuit-là à la volonté du contrôleur de rendre service à l'équipage – a conduit le Cessna 510 à décoller d'une piste où deux croix de saint-André – posée chacune sur un véhicule (à l'image de celle visible sur la photo) – avaient été disposées pour marquer la fermeture de la piste pour travaux. Peu visible depuis le cockpit, l'équipage a été très surpris de voir soudainement apparaître cet obstacle dans la lumière des phares peu avant VR. Le choix du PF d'engager une rotation rapide associée à une forte pente a été le bon : l'obstacle a pu être effacé d'environ 1 m, évitant ainsi une collision à haute vitesse.

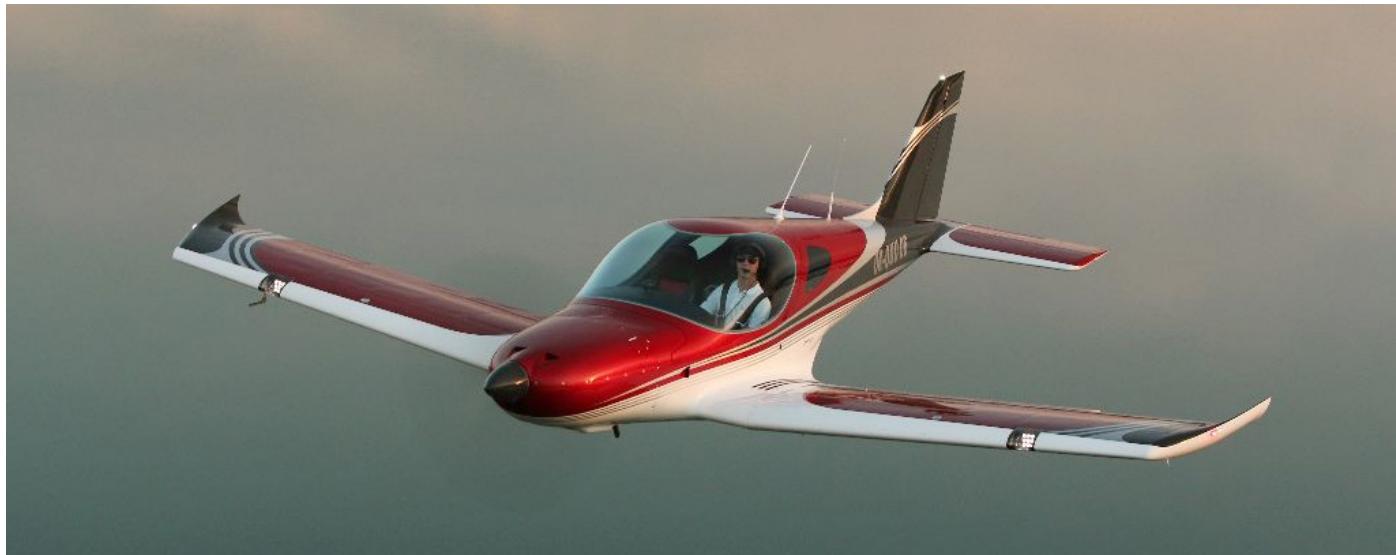
Le pilote, âgé de 72 ans, décolle en ULM de l'aérodrome de la Baule Escoublac (44) pour effectuer des circuits d'aérodrome. A l'issue de son troisième circuit, il remet les gaz et s'annonce à la fréquence en «vent arrière pour la 11». Il n'emet plus d'autres messages par la suite. Un témoin, situé à environ 3NM au nord de l'aérodrome, voit l'ULM voler à très basse hauteur, le perd de vue puis l'entend entrer en collision avec le sol quelques instants plus tard. Le pilote trouve la mort. L'enquête n'évoque pas de perte de puissance. Mais que s'est-il donc passé?

Type d'ULM impliqué dans l'accident

**L**es examens pratiqués sur le corps du pilote ont révélé l'existence d'une maladie ischémique du muscle cardiaque à un stade évolué. Cette affection peut occasionner des troubles du rythme cardiaque à l'origine de malaises. Par ailleurs, le pilote bénéficiait du régime social pour une affection de longue durée (ALD) cardio-vasculaire. Ces données sont compatibles avec la survenue d'une incapacité lors de la réalisation d'un circuit d'aérodrome. Dans cette hypothèse, il est vraisemblable que le pilote a minimisé la portée de la dégradation de sa santé cardio-vasculaire sur le niveau de sécurité de ses vols.
