Hard landing with tail strike (ARC)

ATR 72-212A

WHITE AIRWAYS / CS-DJG

ACCIDENT
SAFETY INVESTIGATION
FINAL REPORT

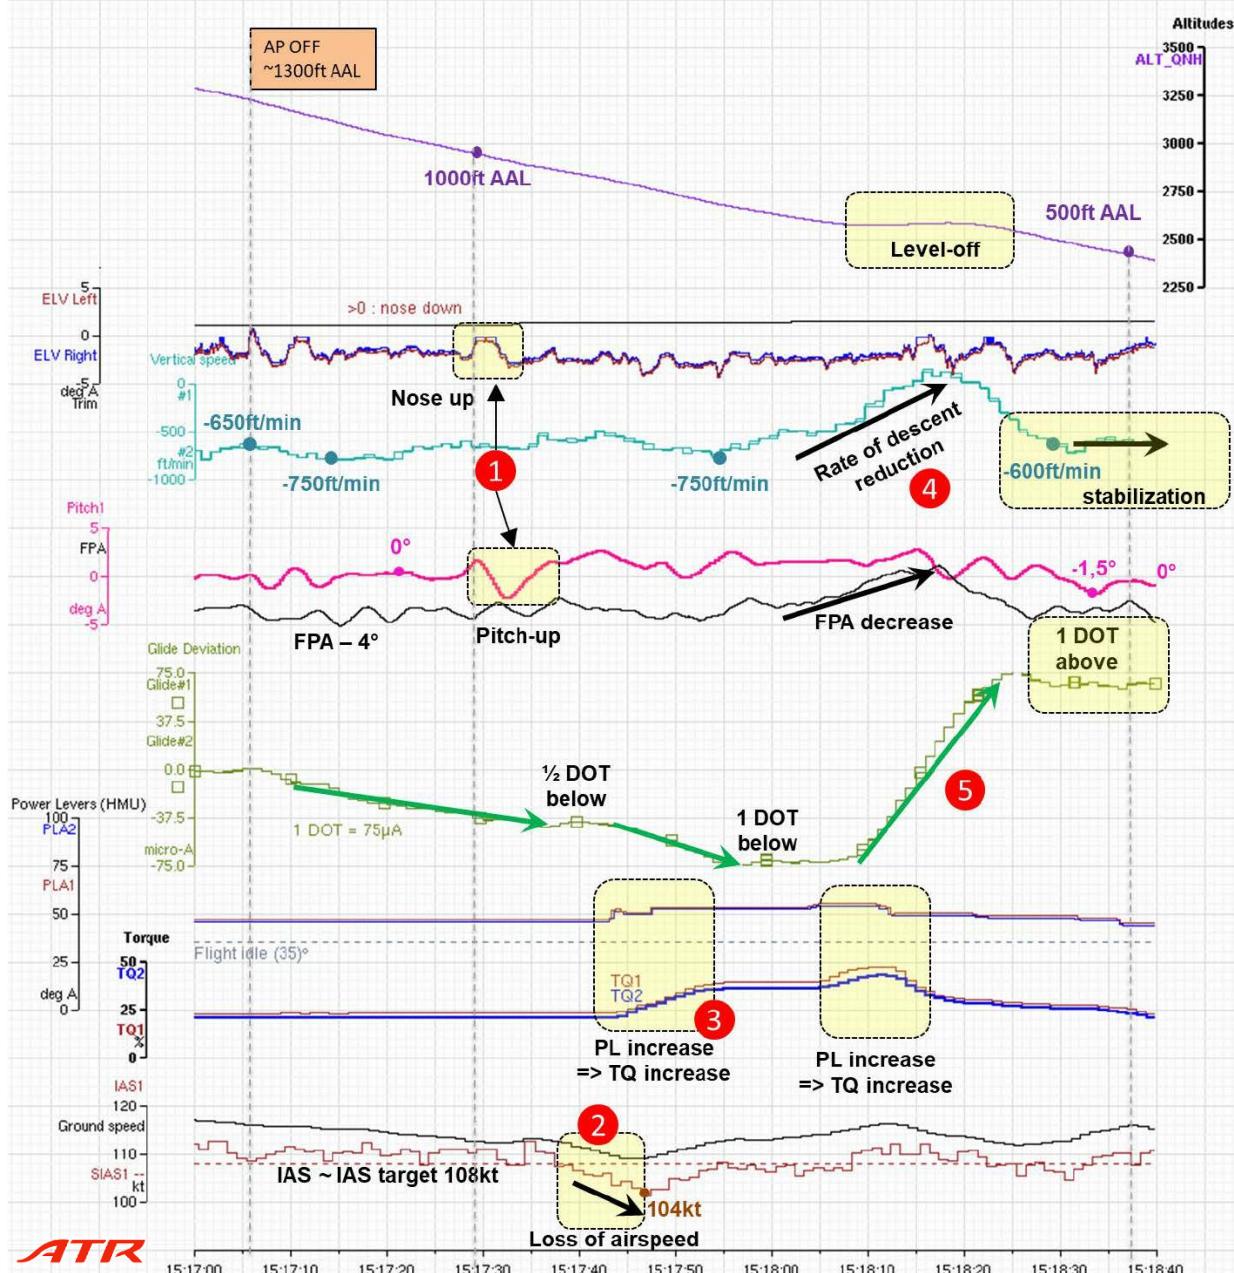
Figura 3 | Figure 3
Parâmetros voo entre os 1300 aos 500ft AAL || Flight parameters from 1300 to 500 ft AAL

to fly above the -3° glide path and the glide deviation increased from 1 DOT below path to 1 DOT above path (see figure 3 item 5).

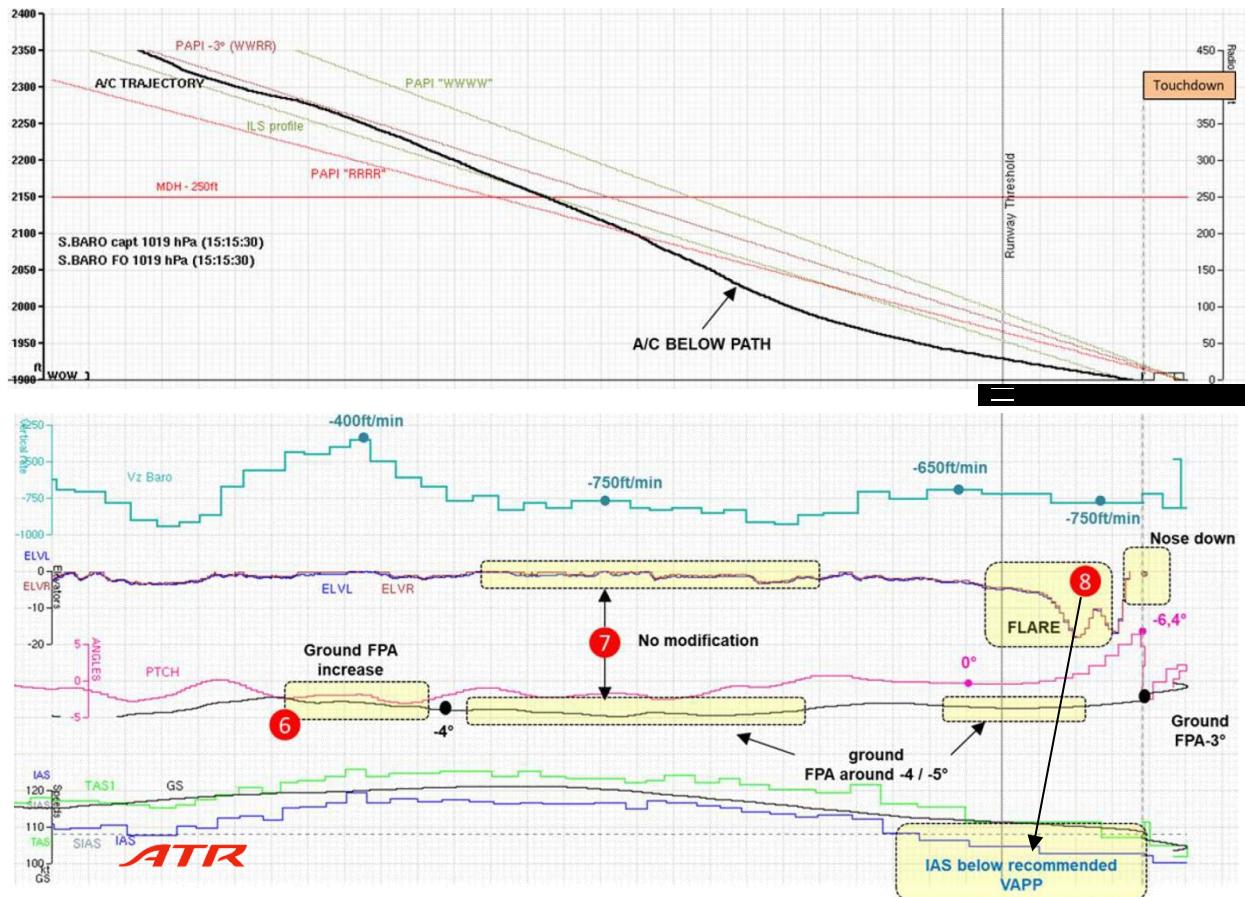
Figura 4 | Figure 4
Parâmetros voo dos 450 aos 0ft AAL | Flight parameters from 450 to 0 ft AAL

At around 5ft RA the elevators deflected in a nose down input, however, it was not enough to reduce the nose angle upwards. The aircraft touches the ground half a second later at 15:19:19 with a calculated rate of descent of -740 ft/min and an indicated airspeed of only 103 KIAS, 6 KIAS below the calculated value.

Neste primeiro toque na pista, e devido ao ângulo de arfagem de $+6.4^\circ$, a cauda toca e raspa a pista a cerca de 350m da soleira.

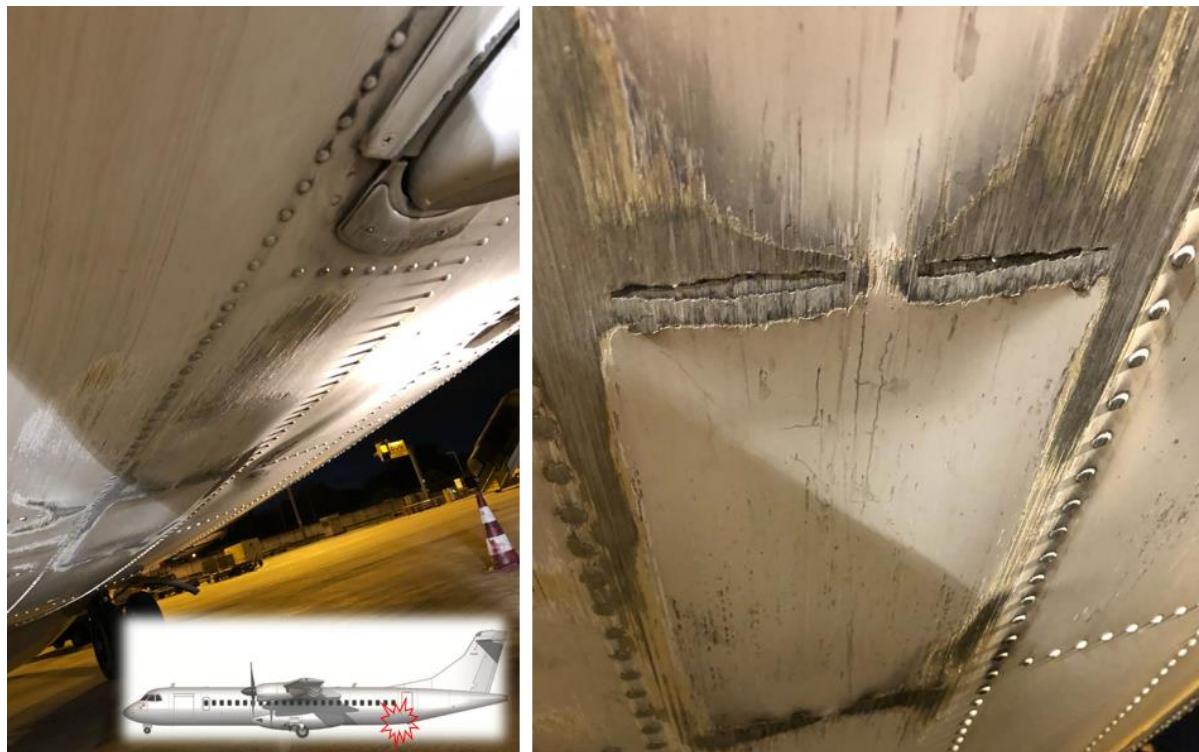
Figura 5 | Figure 5

Danos por contacto na parte inferior traseira da fuselagem || Scraping damage in the lower aft fuselage

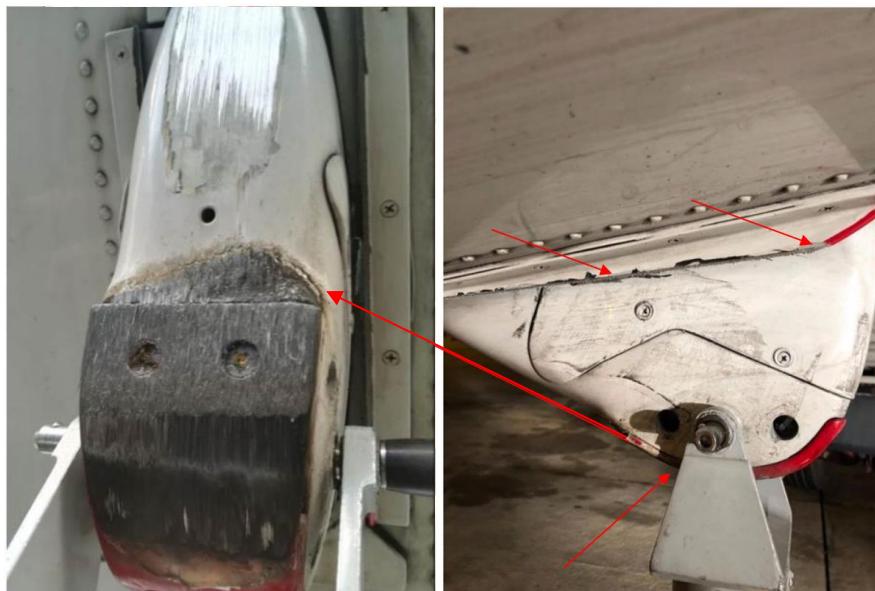
Figura 6 || Figure 6
Patim de cauda raspado || Tail bump scraping

The aircraft sustained impact and abrasion damage to the underside of the rear fuselage and tailskid.

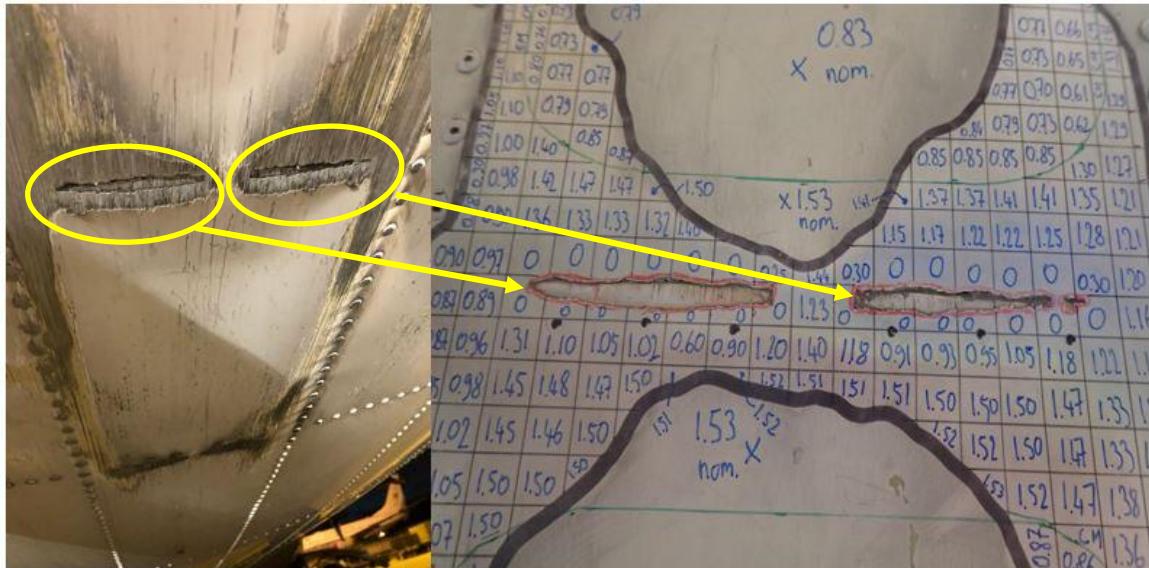
Figura 7 || Figure 7
Abrasão e deformação do painel do revestimento inferior || Lower skin panel deformation and abrasion

The rear fuselage lower panel was damaged by abrasion during contact with the runway. A permanent deformation of the fuselage between the frames 35-38 was found. Frame 39 was

deformed next to stringer 21RH. Frame 36 was found to have superficial damage between the 21LH-21RH stringers. The rivets of the frame 39 were found sheared off, between the 20-21RH stringers.

The technical evaluation report and its repair scheme were validated by part-M and the OEM, ATR.

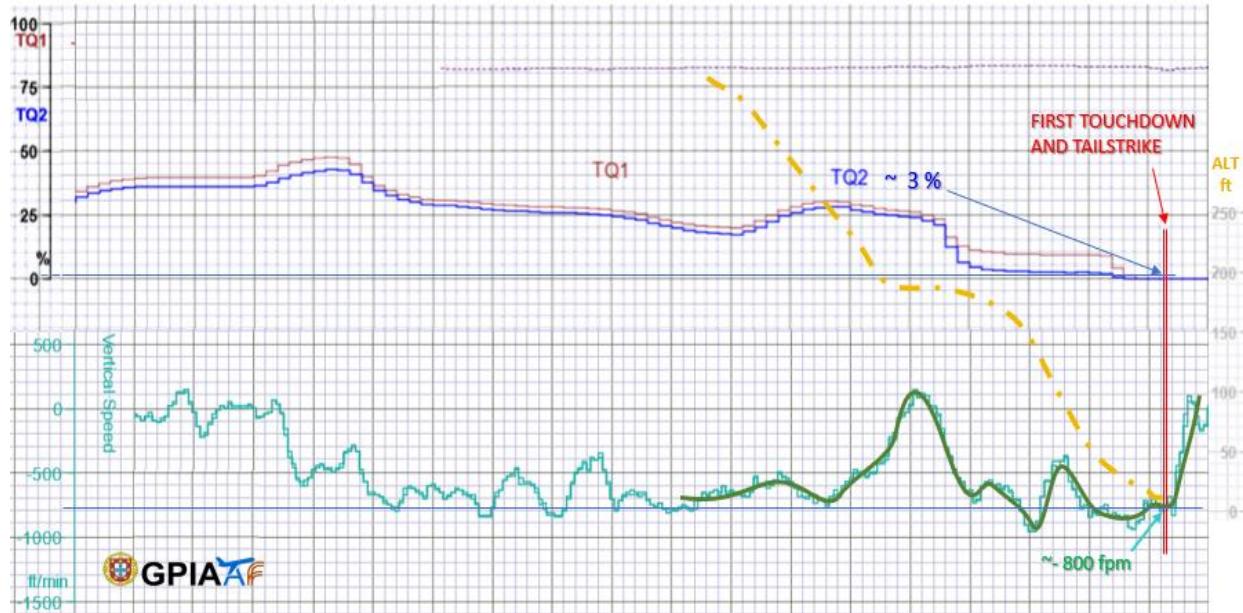
Figura 11 || Figure 11

At 50 feet RA, the nose-up command increased, and a flare was progressively initiated by the PF. IAS decreased to 109kt (V_{APP}), with engine torque of only 3%. The rate of descent was around 600 ft/min and increasing.

After 20 ft during flare, a nose up command was given by the PF and a nose up command was also added by PIC/LTC. None of the pilots applied power to the engines, which when applied in a timely manner should decrease the high descent rate.

Parâmetros chave da aterragem (altitude, torque dos motores e razão descida) || Landing key parameters (altitude, engines torque and vertical speed)

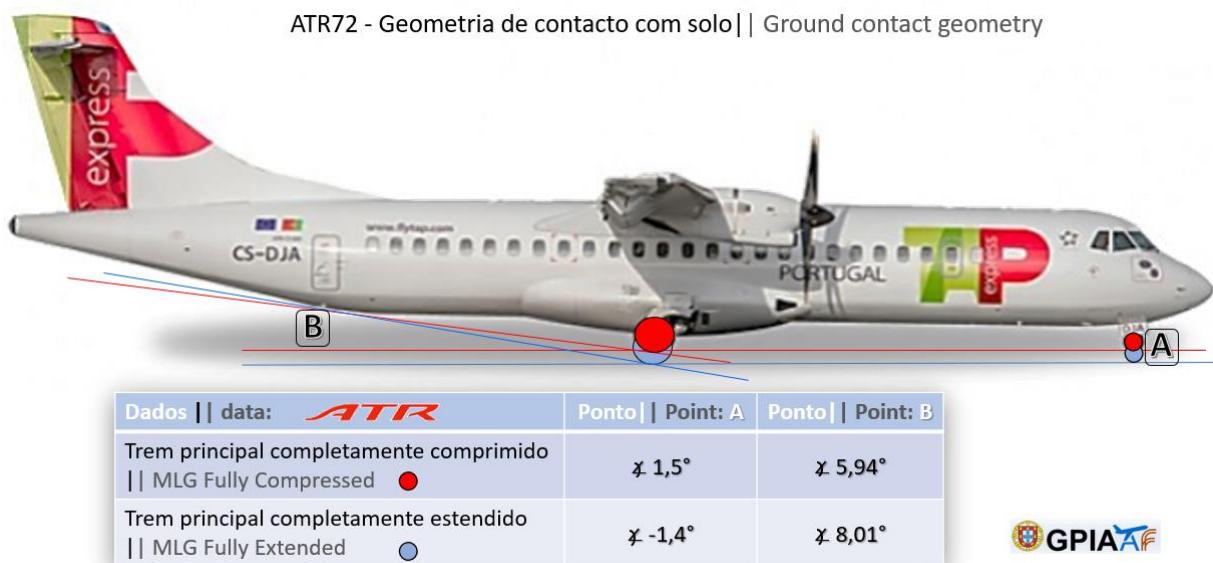
Figura 14 || Figure 14
Ângulos de contacto com o solo || Contact ground angles

The aircraft touches the ground with a pitch angle of 6.4°. With the high descent rate, the main landing gear compression was immediate, with tail contact inevitable at that time, with +3.0 Gs vertical acceleration recorded. Engine power remained reduced.
