RESUMEN EJECUTIVO ACCIDENTE ERJ190-100XA-GAL. Aeropuerto de Durango, México. 31/07/2018

NOTA: Este documento es un resumen del informe oficial de la investigación realizada por la Dirección de Análisis de Accidentes e Incidentes de Aviación de la Dirección General de Aeronáutica Civil de México realizado con el único propósito de ser presentado en el Workshop "Just Culture 2020".

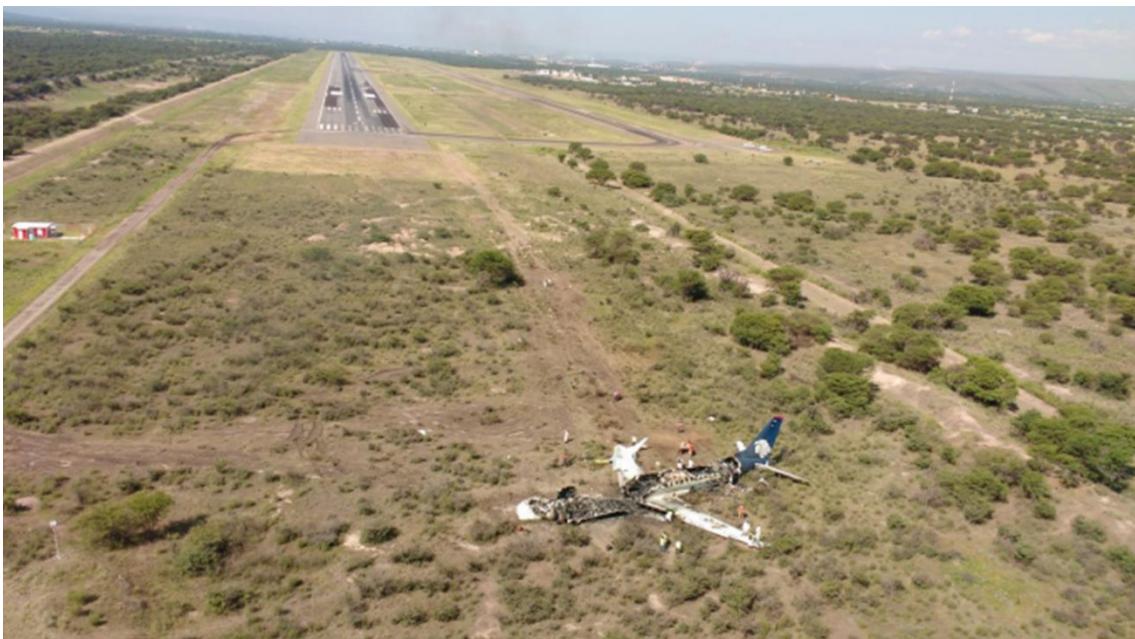
Restos del avión accidentado

La aeronave XA-GAL quedó destruida por impacto y fuego. Las lesiones a los ocupantes de la aeronave fueron: el comandante de la aeronave, una tripulante de cabina de pasajeros (TCP) y doce pasajeros resultaron con lesiones graves; el primer oficial, una TCP y un tripulante en la cabina de pilotos junto con 22 pasajeros resultaron con lesiones menores; un tripulante viajando en cabina de pasajeros junto con sesenta y tres pasajeros, de acuerdo a la primera valoración, resultaron sin lesiones.

"IMPACTO CONTRA LA PISTA ORIGINADO POR LA PERDIDA DE CONTROL DE LA AERONAVE EN LA FASE FINAL DE LA CARRERA DE DESPEGUE POR WINDSHEAR A BAJA ALTURA AL PRODUCIRSE UNA PÉRDIDA DE VELOCIDAD Y SUSTENTACIÓN"
