# Rapport

Incident grave survenu le **29 août 2009**  
sur l'**aérodrome de Lyon Saint-Exupéry (69)**  
au **Boeing B737-800**  
immatriculé **7T-VJK**  
exploité par **Air Algérie**

**BEA**

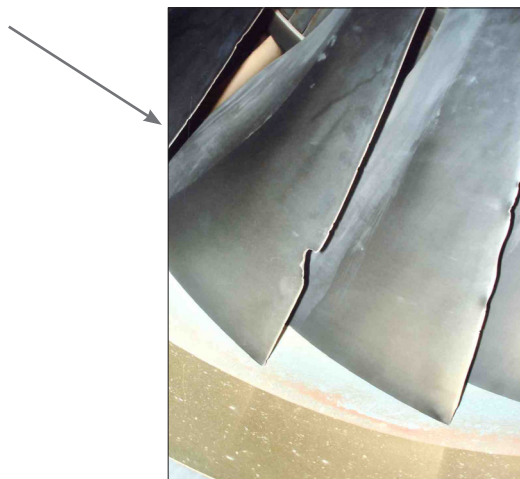
Des dommages ont été constatés sur les éléments suivants :

- ❑ 24 aubes du fan du moteur droit ;

- ☐ le phare d'atterrissage droit ;
- ☐ la lampe anticollision sous le fuselage ;
- ☐ les deux pneus du train avant.

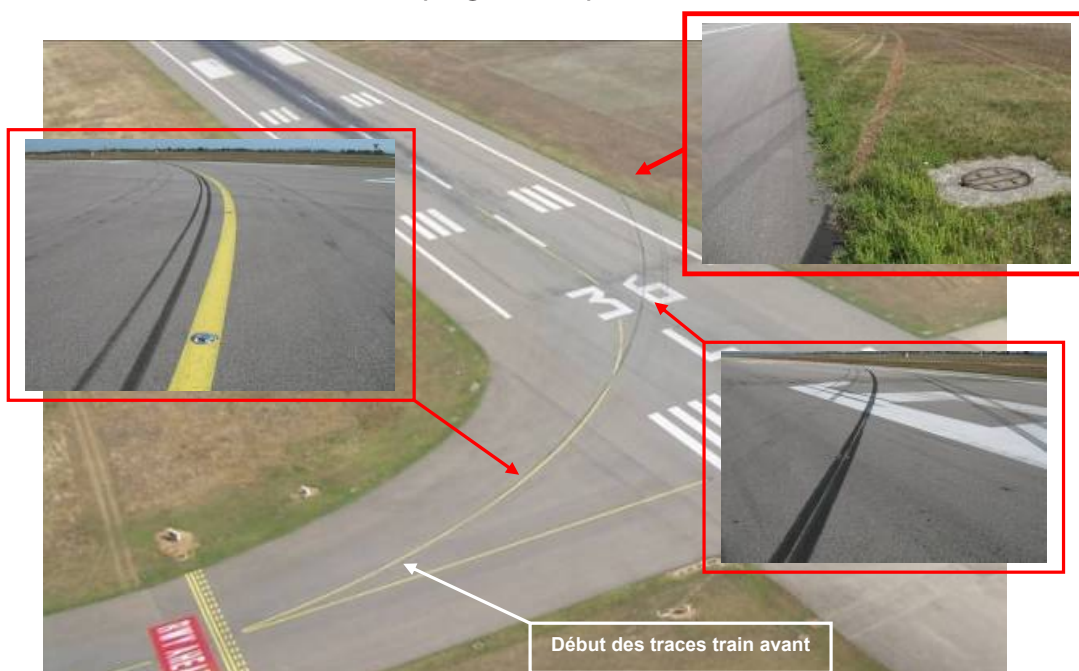
L'examen du site montre les traces de pneumatique du train avant et des trains principaux qui commencent peu après le point d'arrêt.

Les traces du train avant sont plus marquées que celles des trains principaux.

Les deux traces laissées par les deux pneus du train avant, se rejoignent au niveau du chiffre « 6 » du marquage de la piste 36L

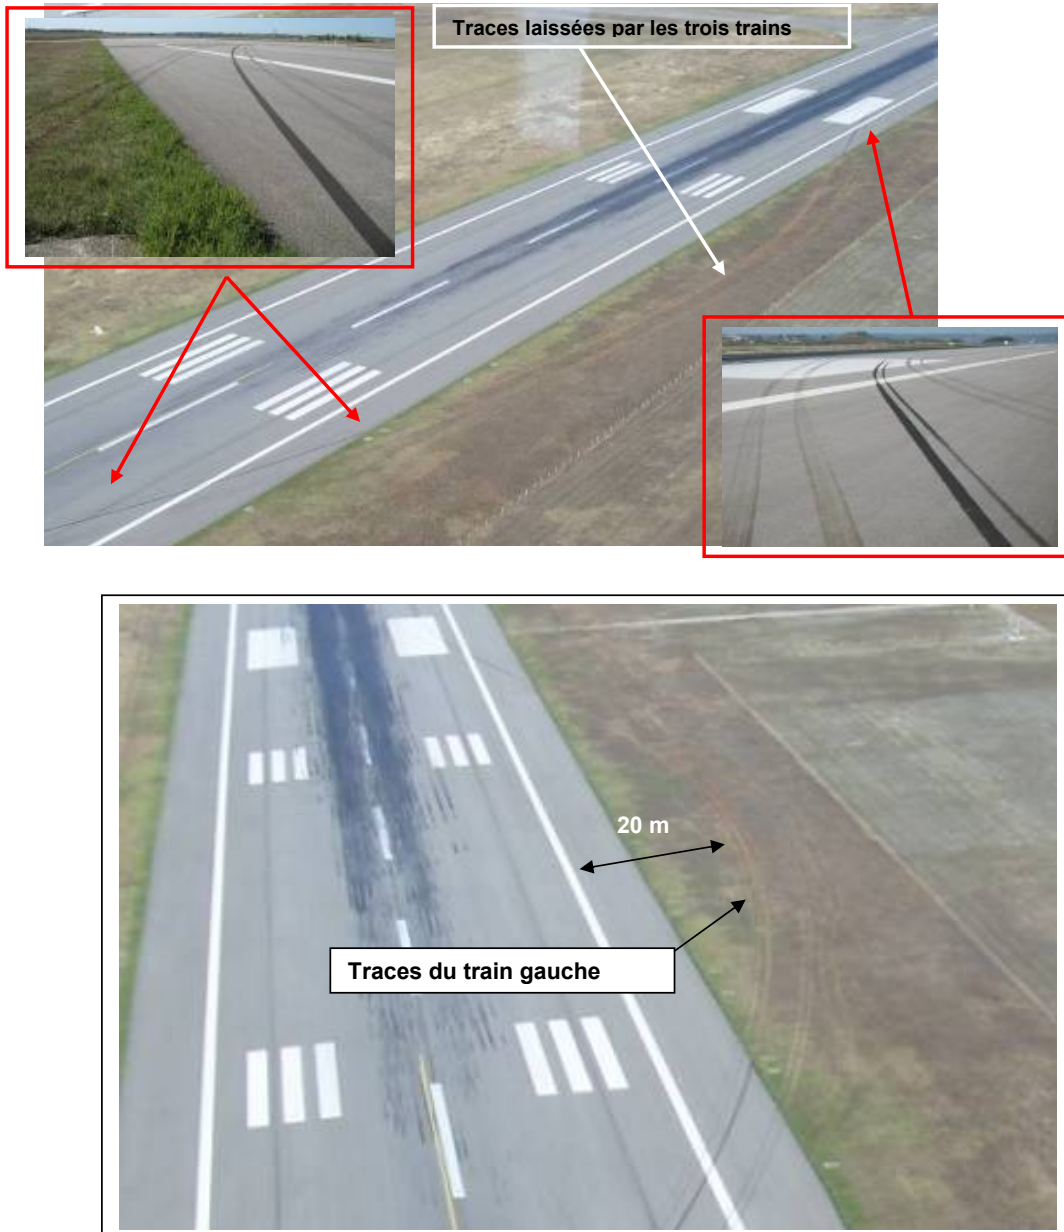
L'avion sort latéralement de la piste et roule sur l'accotement en herbe en laissant un marquage des trois trains. Après avoir effectué une trajectoire légèrement courbée, les traces des trois trains rejoignent la piste. La trace du train principal droit passe au niveau de la balise de signalisation latérale qui a été détruite.

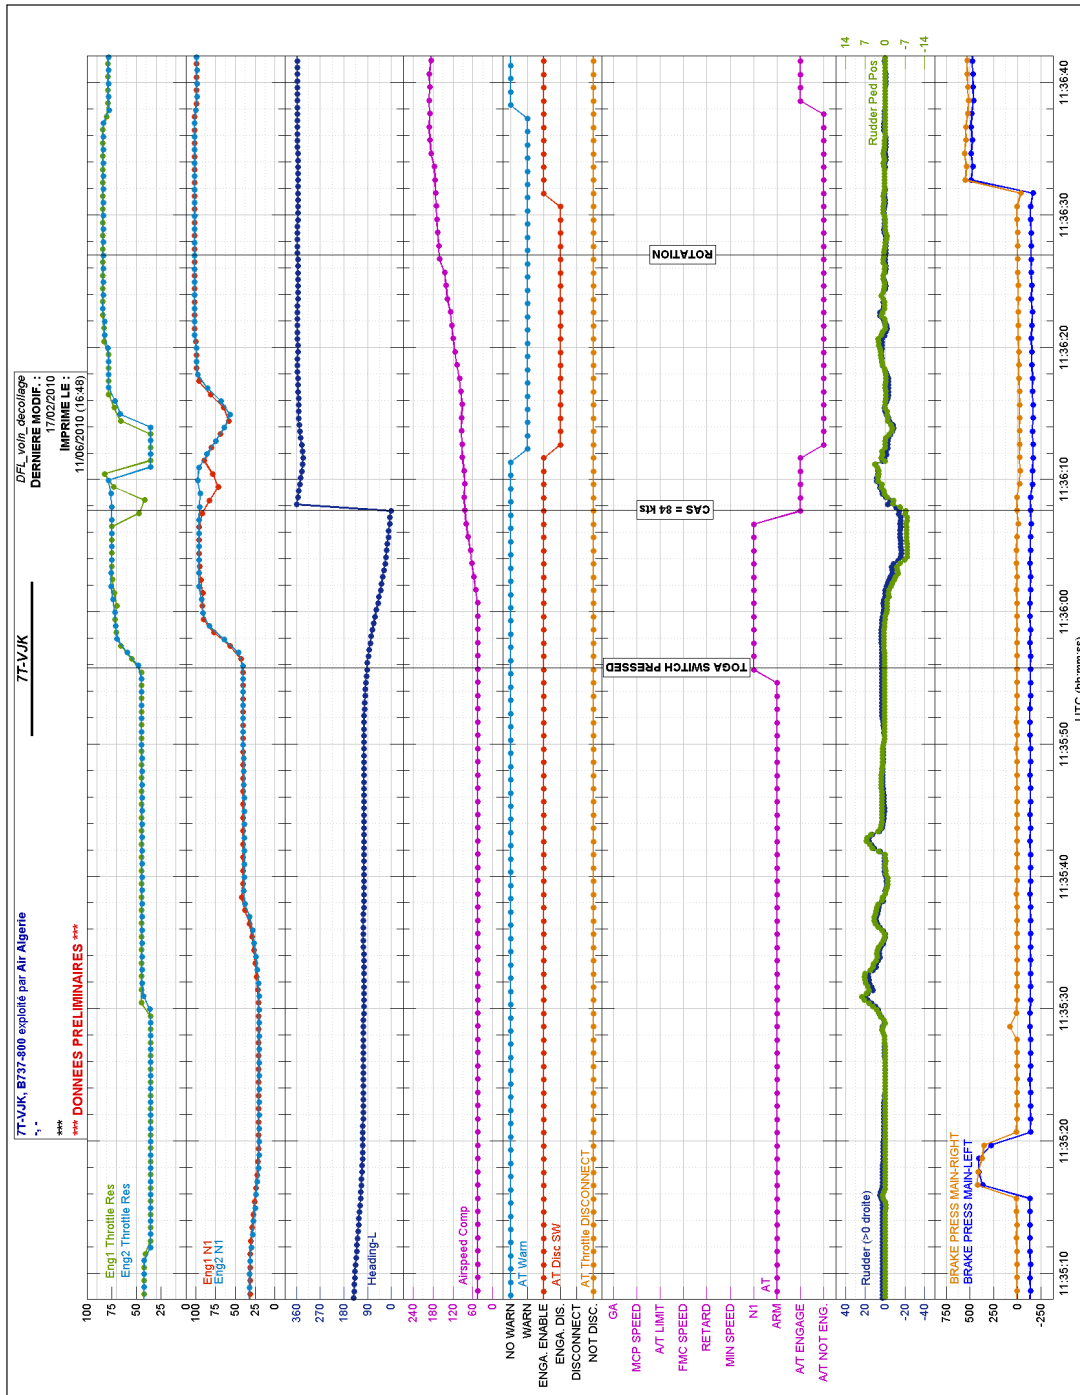
## Planche des paramètres de vol du FDR

En plus des informations déjà mentionnées en 1.1, il a été possible de reconstituer la trajectoire de l'avion à partir des paramètres de vol enregistrés (voir annexe).
