AIRBUS HELICOPTERS, AS350 B3+

RELATÓRIO FINAL DE INVESTIGAÇÃO DE SEGURANÇA DE ACIDENTE

ACCIDENT
SAFETY INVESTIGATION
FINAL REPORT

[2024/ACCID/04]

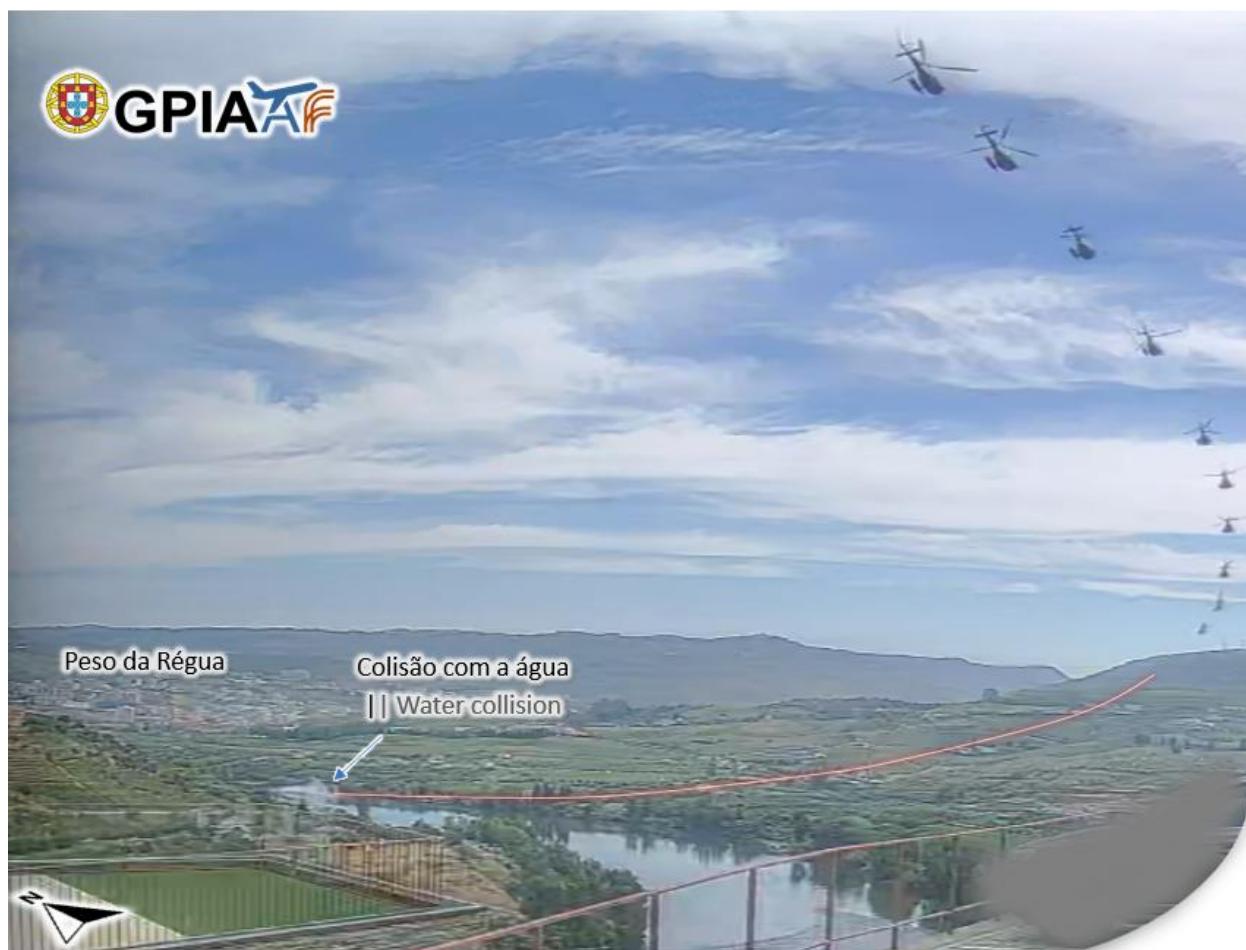
Figura 2 || Figure 2

ligeiro arredondamento (*flare*) uns segundos antes da colisão com a água.

seen a few seconds before the impact with the water.

Trajetória e colisão do helicóptero com a água recolhida de câmaras nas proximidades
Nota: Linha vermelha evidenciada para relevar a trajetória do vídeo na imagem do fotograma em suporte de impressão.

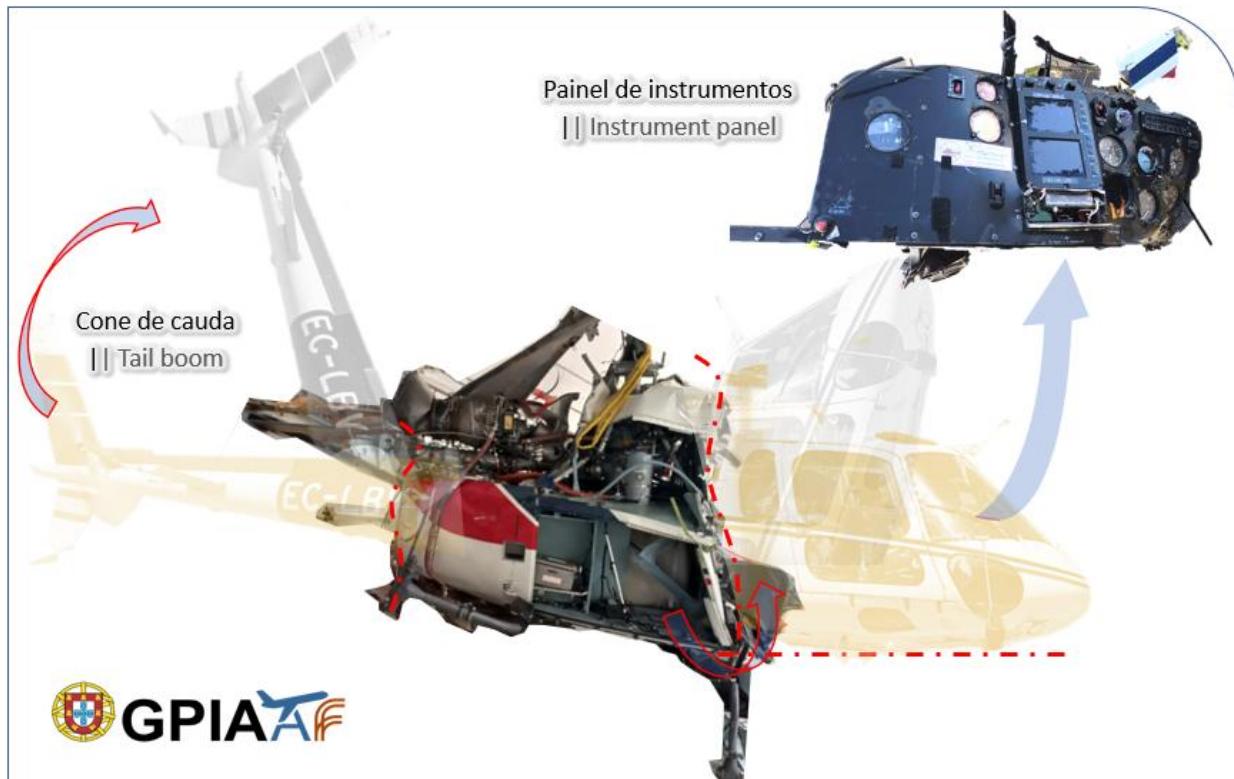
Figura 3 || Figure 3

The tail cone was separated and projected in the direction of travel, coming to rest on the riverbed about 70 meters from the main wreckage.

Ilustração da dinâmica de separação das principais secções || Illustration of the separation dynamics of the main sections

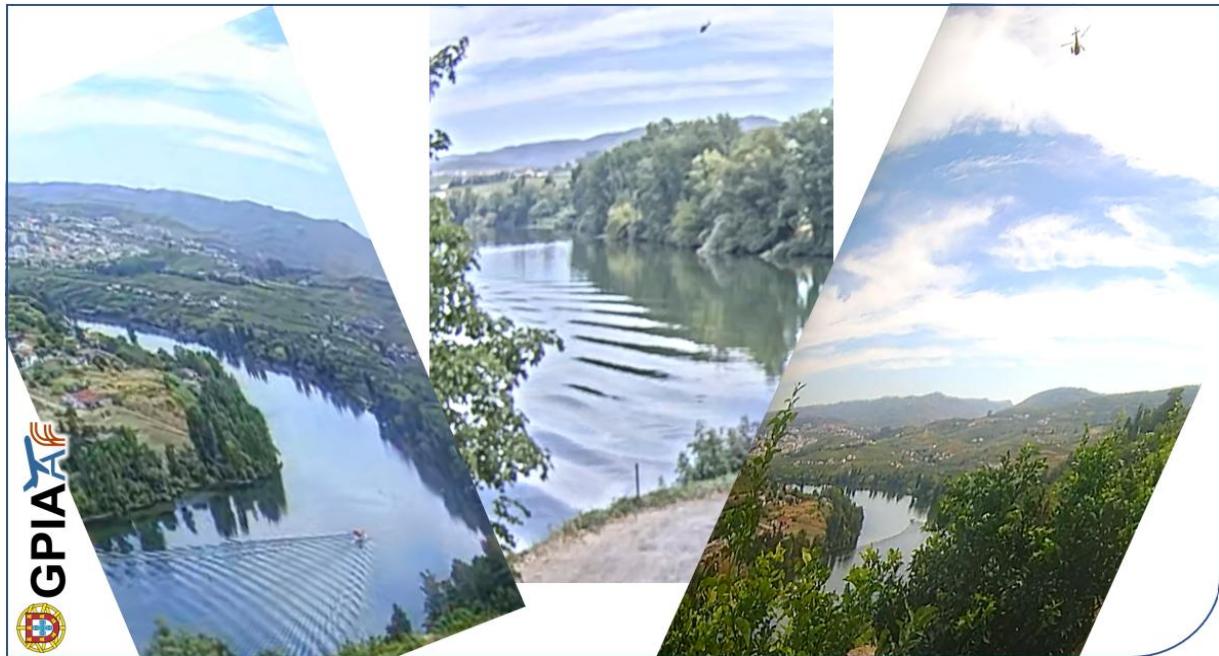
Figura 8 || Figure 8

The brightness of the day, associated with an absence of wind on the surface of the water, created the ideal conditions for the so-called "glassy water" or "mirror" effect, as shown in the Figure 8 below, sourced from the various recordings collected when the accident occurred.

Visualização das condições propícias ao espelho de água

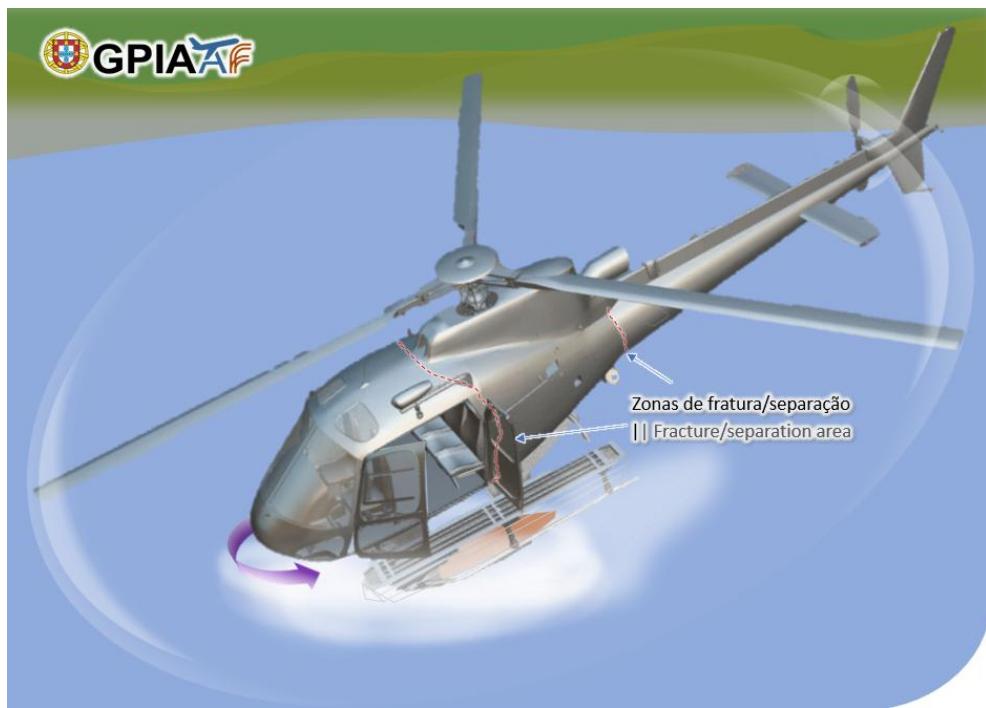
Figura 10 || **Figure 10**
Ilustração da colisão inicial com a água || Illustration of the initial impact with water

The available data suggests that a flaring manoeuvre was initiated about 4 seconds prior to impact when already at low altitude (120 feet) and at high speed.

The manoeuvre was insufficient to stop the rate of descent, which led the helicopter to initially contact the surface of the water with the utility basket, causing it to swerve sharply to the left (See Figure 10).

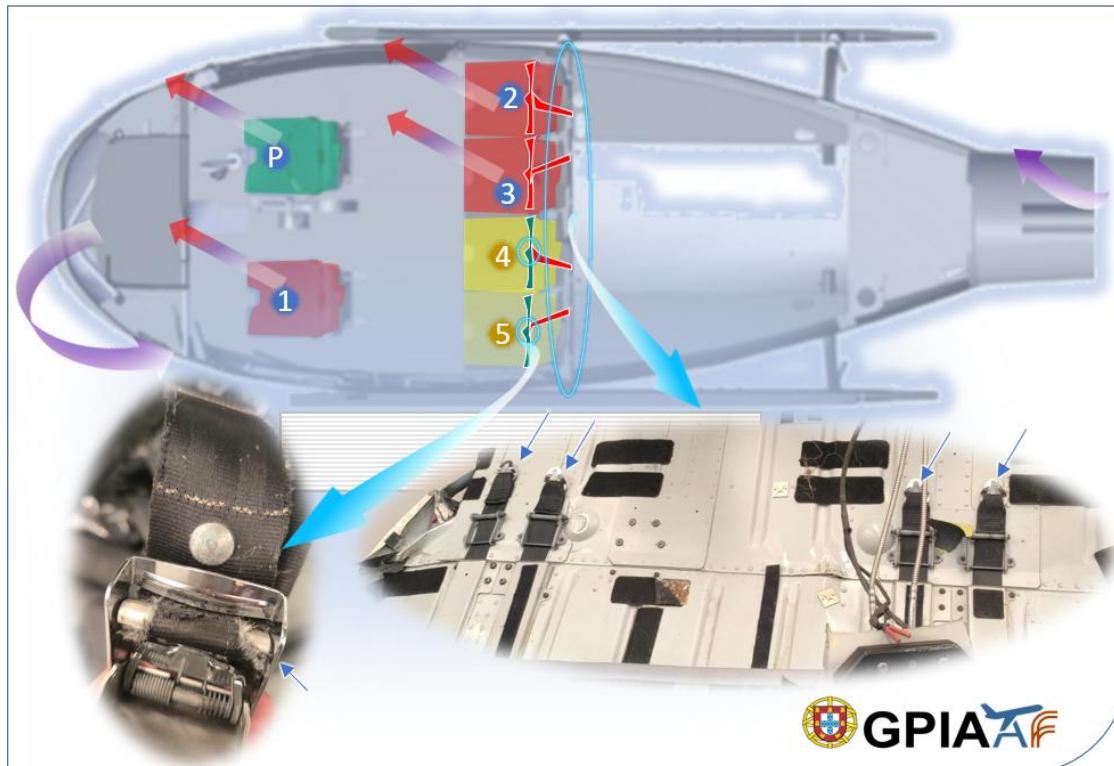
Figura 11

2 and 3 did not show any sign of overload, indicating that they were not fastened.

The four shoulder harnesses were found to have been retracted and showed no evidence of overload, and it is likely that they were not being used.

Detalhes do sistema de cintos e retenção

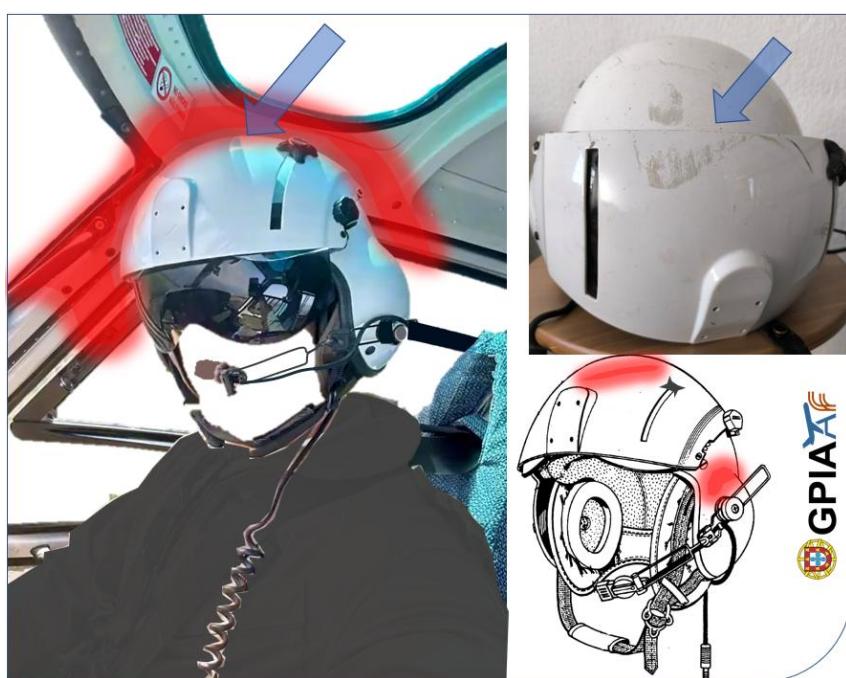
Figura 27 || **Figure 27**

Currently, the discussion in regulatory circles other than the Portuguese one is made around the type of helmet and the protections it offers and not about the need for its use, in which there is a broad consensus on its benefits.

Imagen representativa da posição do piloto, estrutura do helicóptero e zonas de contacto do capacete
