# **RAPPORT FINAL WEST CARIBBEAN AIRWAYS DC-9-82 (MD-82) IMMATRICULE HK4374X MACHIQUES, VENEZUELA 16 AOÛT 2005**

AÉRONEF MODÈLE **DC9-82 (MD-82)**

IMMATRICULÉ HK-4374X, VOL N° WCW708

**16 AOÛT 2005**

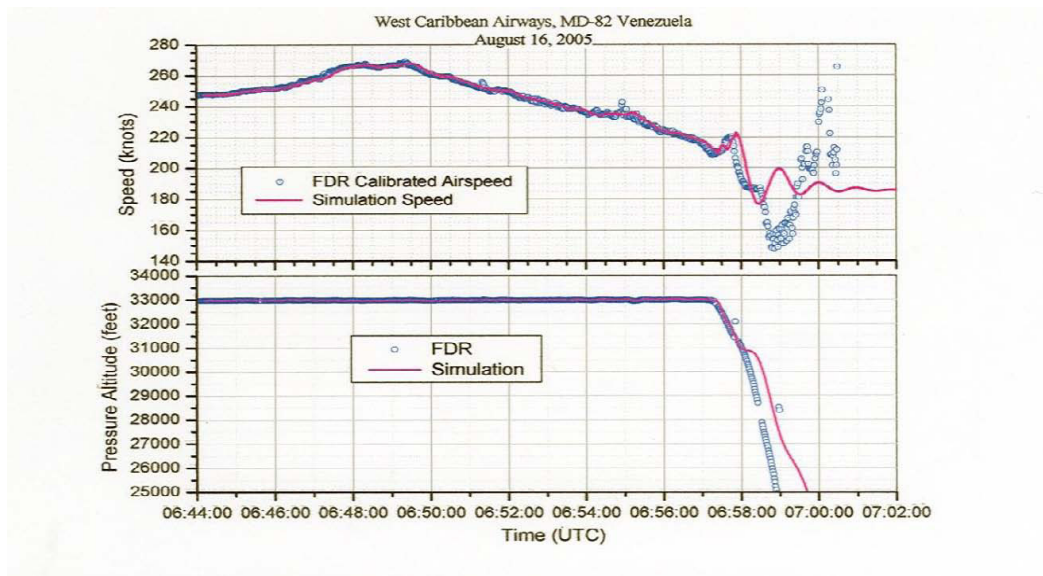
Sur les graphiques des figures 21 et 22, les lignes bleues représentent les données réelles obtenues à partir du FDR et les lignes rouges les données obtenues à partir de la simulation réalisée par Boeing. En conclusion, les données du FDR ont permis de connaître le vol au niveau de croisière à 33 000 pieds avec le pilote automatique, jusqu'à ce que la puissance soit réduite par l'automanette (ATS) à environ 06:48 UTC. Près de 83 secondes plus tard, la vitesse de 270 nœuds a commencé à diminuer et 37 secondes plus tard, le compensateur du stabilisateur a commencé à augmenter à partir de 1 degré à cabrer. A 06:52:24 UTC, la puissance ou EPR des moteurs est passée à près de 1,97 pendant environ 44 secondes et ensuite elle est redescendue à 1,92, mais la vitesse a continué à diminuer et le compensateur de la gouverne de profondeur a continué à évoluer à cabrer. A 06:57:10 UTC, le pilote automatique était déconnecté et l'aéronef a commencé à descendre vers 31 000 pieds. Les données d'altitude ont montré que l'aéronef a continué à descendre, en passant par l'altitude sélectionnée et à environ 06:57:45 UTC, la vitesse a diminué jusqu'à près de 208 nœuds, le compensateur de la gouverne de profondeur avait atteint environ 3,5 degrés. L'aéronef a continué à perdre de l'altitude jusqu'à son impact au sol.

L'étude a révélé que la puissance a diminué à 06:48:00 UTC, et approximativement 80 secondes après, l'aéronef était incapable de maintenir une vitesse ni une altitude suffisantes pour le niveau de puissance sélectionné.

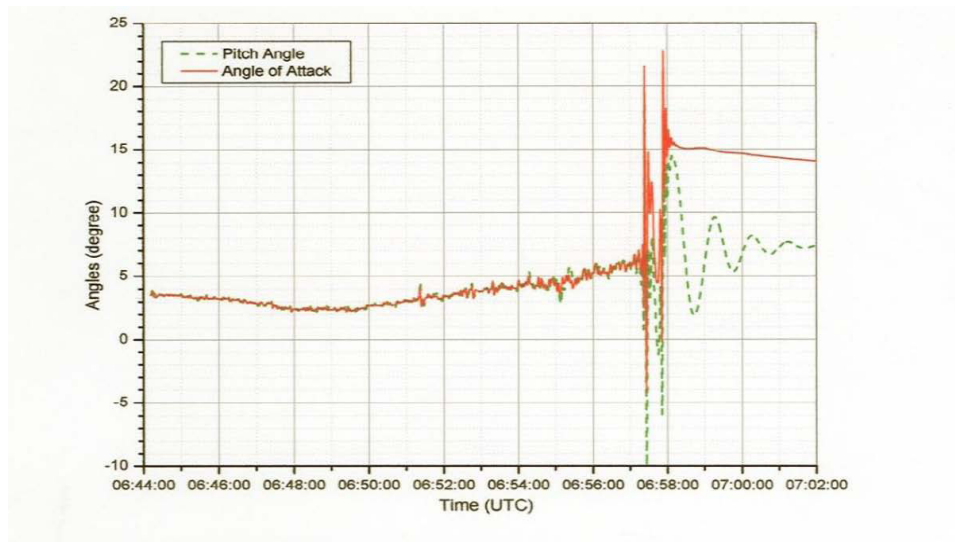
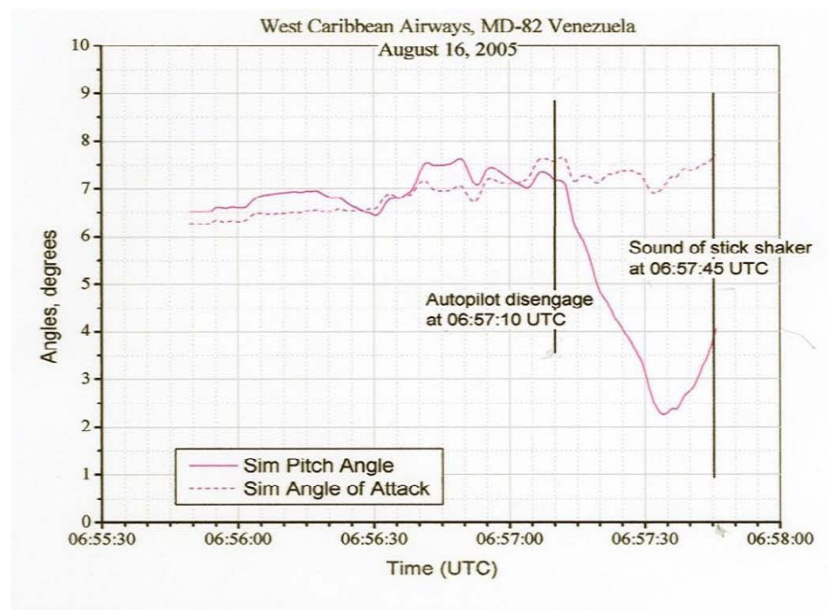
Conformément aux graphiques des figures 23 et 24, les données aérodynamiques pertinentes pour l'étude du comportement ont été obtenues auprès du fabricant de l'aéronef, Boeing. Le manifeste de chargement indiquait que la masse au décollage était de 148 000 livres. Pour l'ensemble des calculs, une masse de 142 000 livres a été utilisée, pour un centre de gravité à 14 %. Tout porte à croire que la masse de l'aéronef était supérieure à 142 000 livres. Des calculs supplémentaires à 148 000 livres ont également été effectués afin de prévenir toute imprécision dans la masse de l'aéronef. Les « flaps » et les « slats » étaient repliés dans tous les calculs.

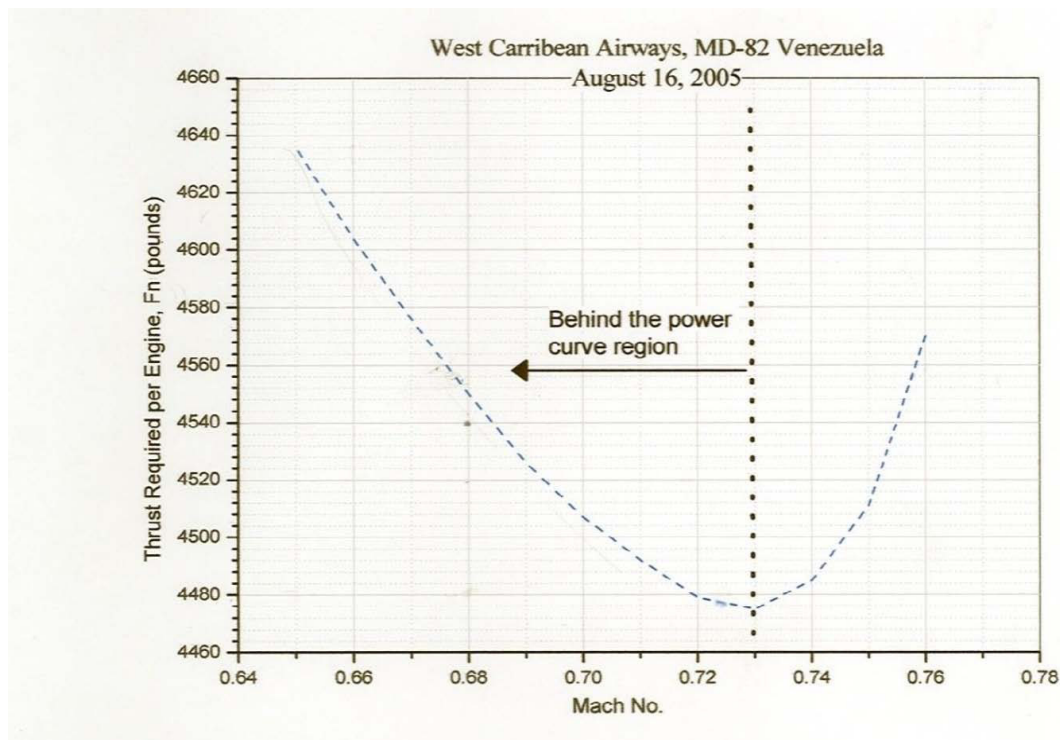
Fig. 25 : Illustration de la puissance requise pour un nombre de Mach donné.

Aux environs de 06:49, comme on peut le voir sur la figure 25 page 52, en dessous de Mach 0,73, l'aéronef pénètre dans une zone critique appelée « second régime ». La seule manière d'en sortir est de descendre afin d'augmenter le niveau d'énergie.

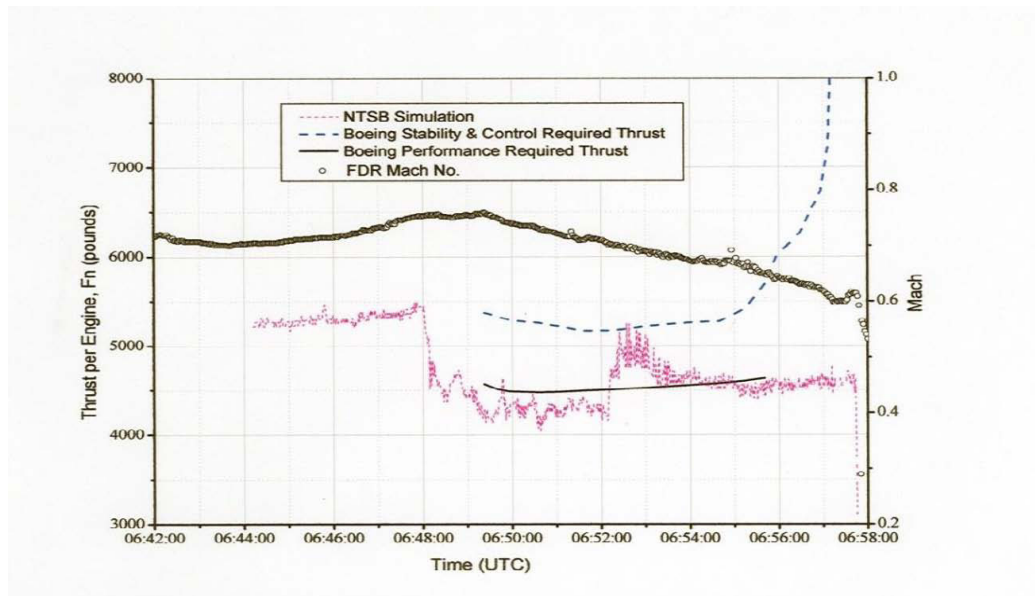
Fig. 27 : Poussée nécessaire et paramètres obtenus au cours de la simulation réalisée par le NTSB.

Rappelons qu'une fois que l'aéronef est au second régime, à environ 06:49:00 UTC, une puissance supplémentaire ne peut pas lui permettre de retrouver sa position, même si la réaction naturelle de l'équipage est d'augmenter la puissance. Une augmentation de la vitesse aurait été la seule manière d'y parvenir et cela ne pouvait se produire qu'en abaissant le nez de l'aéronef et en réduisant l'altitude.

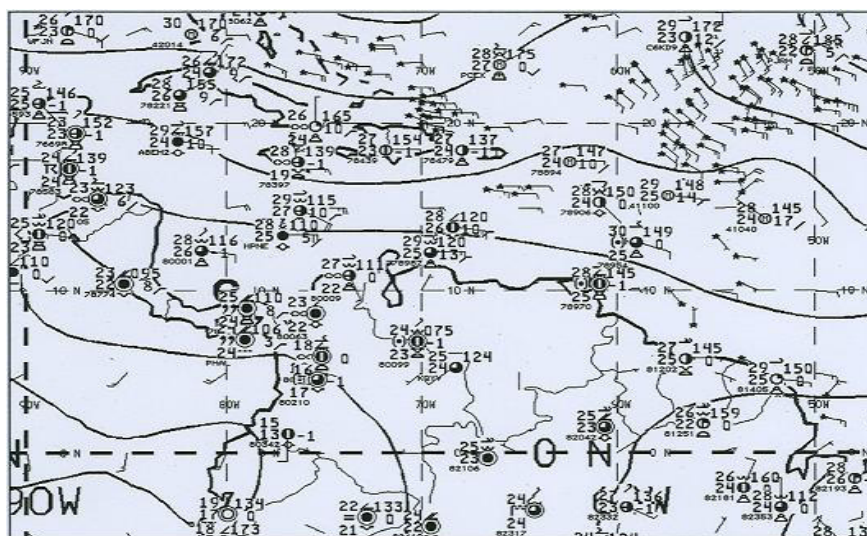
Fig. 28 : Carte d'analyse de la zone tropicale à 00:00 UTC le 16 août 2005

Cette carte décrit un système de basses pressions avec une pression barométrique en son centre de 1008 HPa (Hectopascals) sur l'ouest du Venezuela, très proche du lieu de l'accident. Cela suggère, selon l'étude, que les basses pressions ont été propices à la formation de nuages de type cumulonimbus avec des précipitations éparses. Des tempêtes ont été rapportées au Panama et sur l'ouest du Venezuela et tout au long de la côte caribéenne.

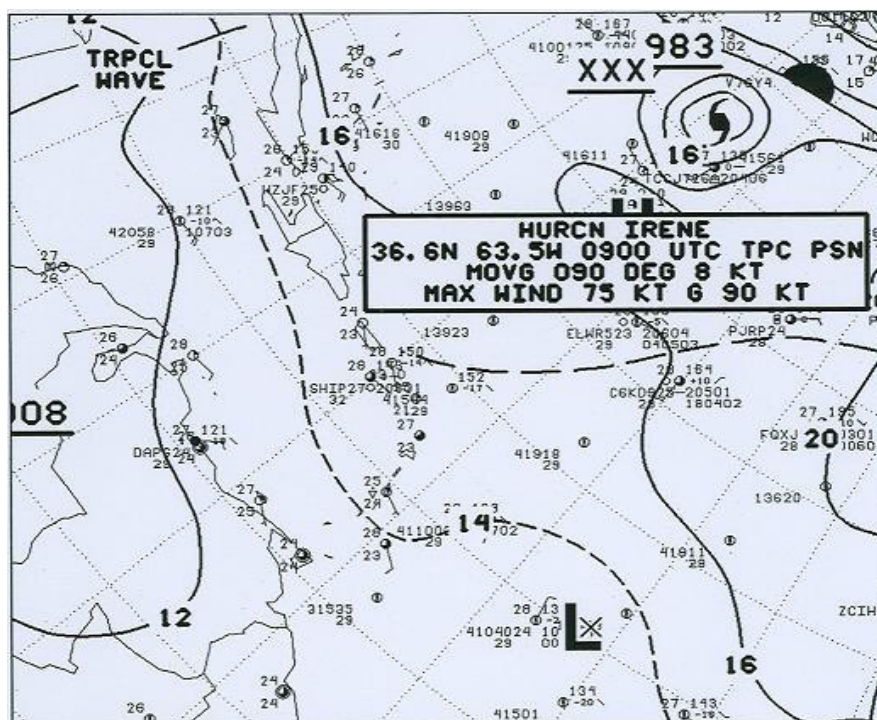
Fig. 29 : Carte d'analyse de la zone tropicale à 06:00 UTC.

Sur la carte, on peut voir une onde tropicale à l'ouest de la mer des Caraïbes, qui se déplace vers l'est et qui s'étend vers le sud-ouest de Cuba, une dépression tropicale s'approche des Iles Sous-le-Vent et l'ouragan Irène situé à une latitude de 36,6° nord et une longitude de 63,5° ouest sur le milieu de l'Atlantique avec une pression barométrique en son centre de 983 HPa (Hectopascals), des vents soutenus à 75 nœuds et des rafales à 90 nœuds.

Près du lieu de l'accident, on a découvert qu'il y avait un système dépressionnaire de 1008 HPa (Hectopascals) au nord-est de la Colombie et au sud-ouest du lieu de l'accident.

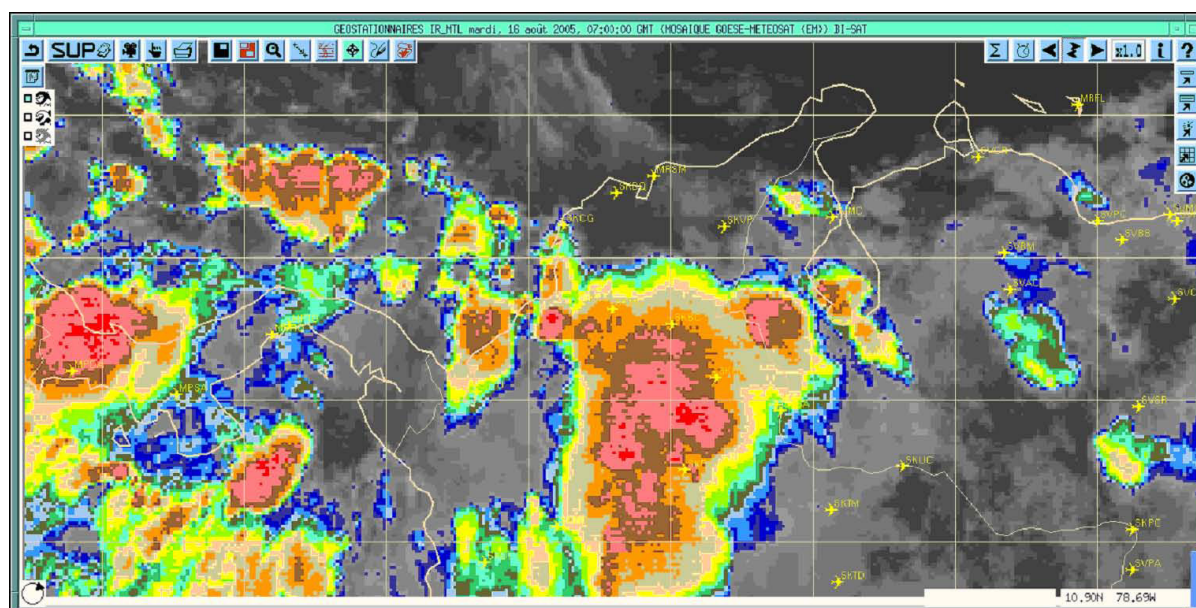
Fig. 30 : Carte d'analyse de la zone tropicale à 07:00:00 UTC.

Sur la figure 30, on peut voir que la zone de convergence intertropicale était assez active, créant une zone de basses pressions sur l'ouest du Venezuela. On peut constater sur la carte la formation de tours de cumulonimbus isolés sur la trajectoire suivie par l'aéronef, avec des nébulosités de nature orageuse.

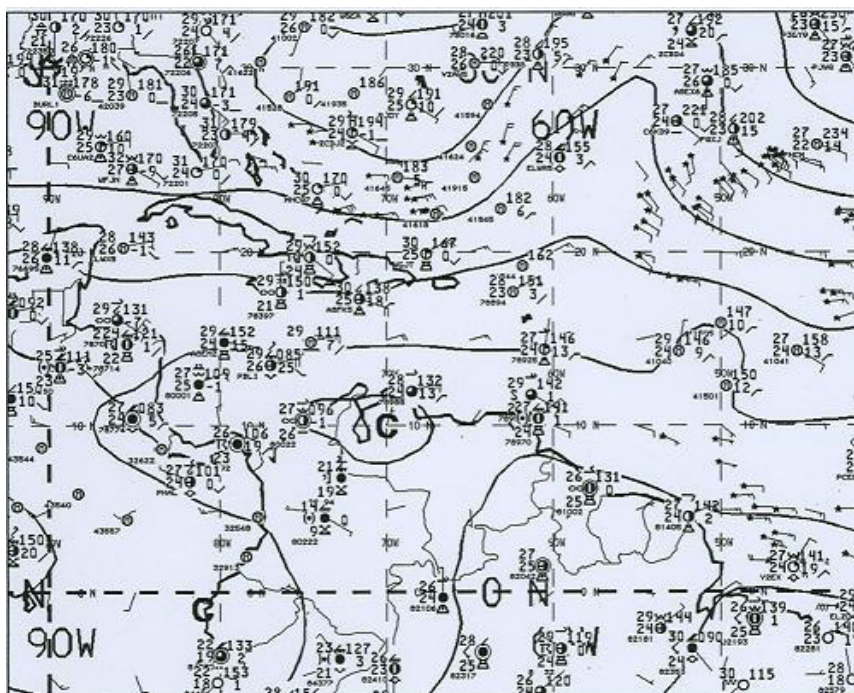
Fig. 31 : Carte d'analyse de la zone tropicale à 12:00UTC.

Cette carte nous montre qu'à ce moment (approximativement 5 heures après l'accident), il n'y avait plus de système dépressionnaire sur la zone. En revanche, les stations météorologiques de la zone indiquaient la présence de cumulonimbus sur la zone de l'accident.

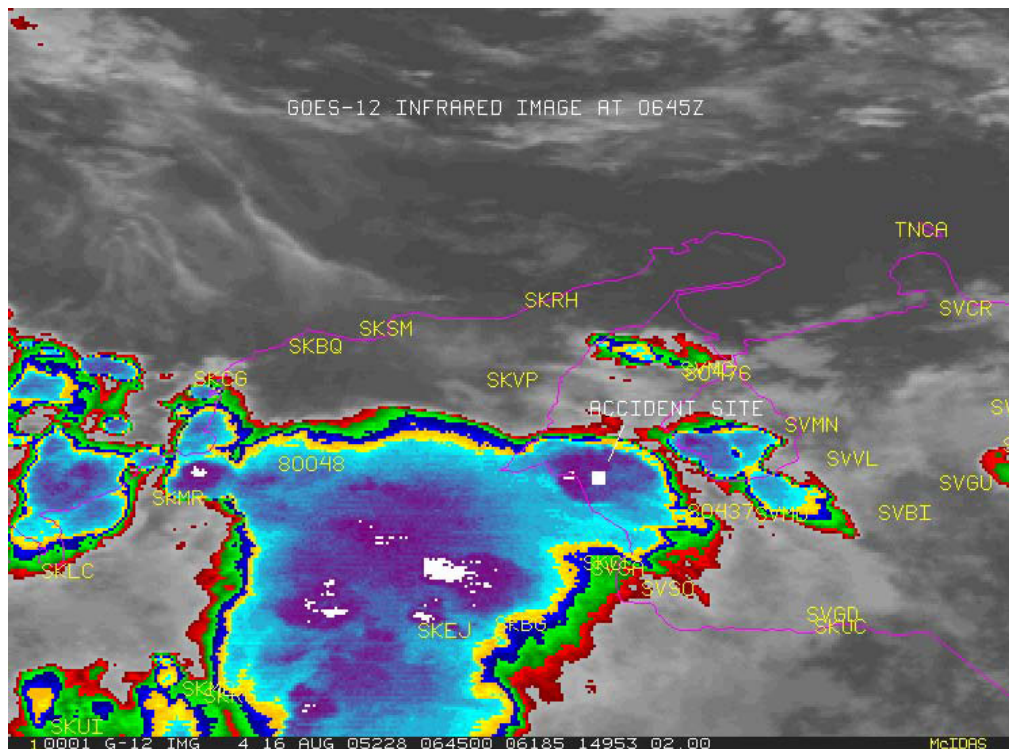
Fig. 32 : Image satellite où l'on aperçoit le système convectif tropical à 06:45:00 UTC, quelques instants avant l'accident, et le point d'impact final de l'aéronef.

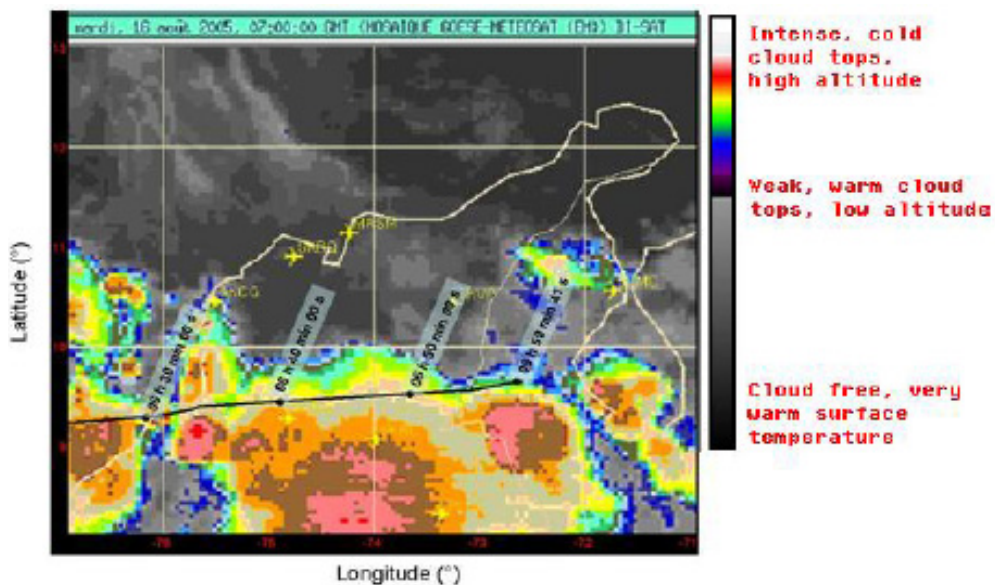
Fig. 33 : Image satellite à 07:00:00 UTC ; on peut apercevoir le système convectif tropical juste au moment de l'accident.

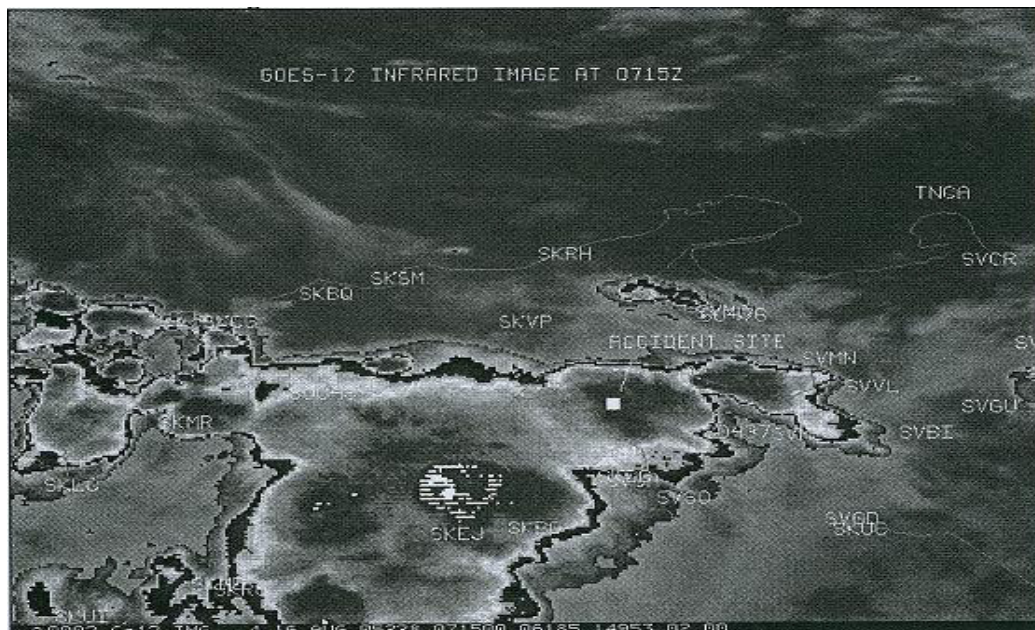
Fig. 34 : Image satellite à 07:15:00 UTC. Le système convectif tropical est toujours présent sur la Colombie et le Venezuela.

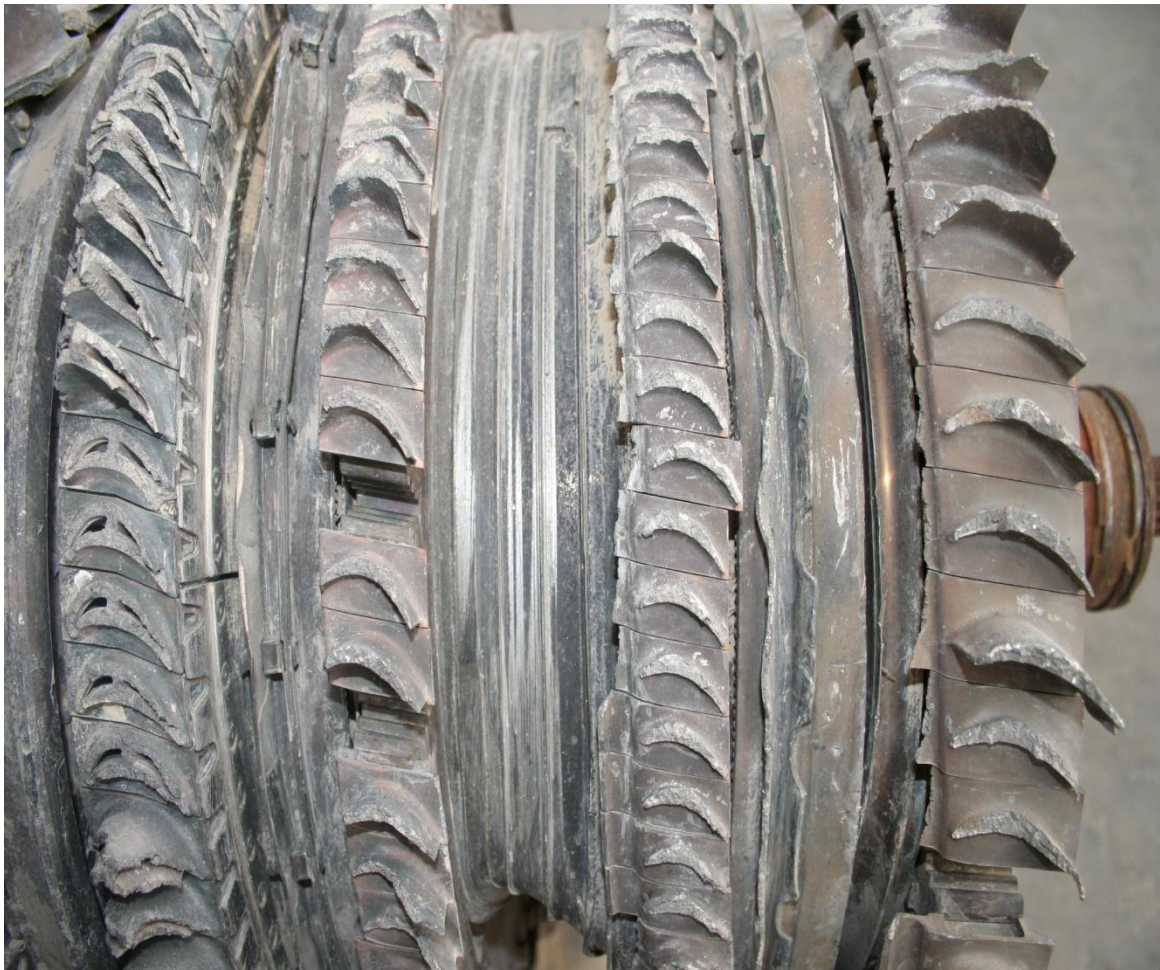
Fig. 47 : Section de la turbine.

Comme on peut observer sur les figures 47 et 48, les aubes du compresseur et les aubes de la turbine présentent de sérieuses marques d'usure, ce qui prouve qu'elles étaient en rotation juste avant que l'aéronef ne s'écrase au sol. On observe également la présence de ruptures sur les aubes de la turbine qui sont dues aux changements brusques de température auxquels a été soumis le matériel et qui ont modifié ses propriétés physiques en le fragilisant.

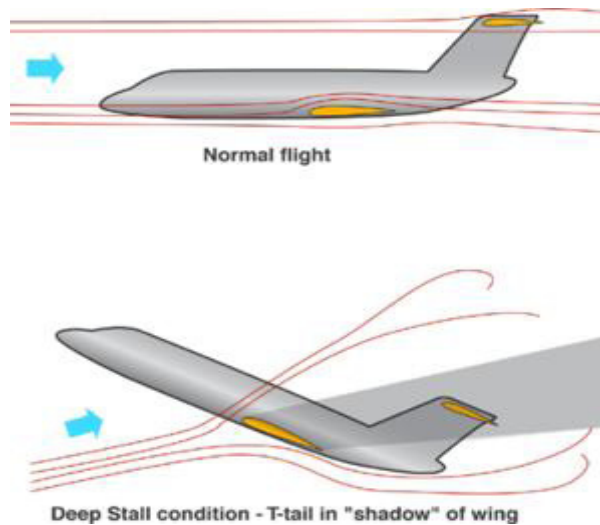
Fig. 53 : Schéma d'un superdécrochage

Au fur et à mesure que l'aéronef poursuit sa descente et que le stabilisateur horizontal continue à se déplacer jusqu'à atteindre sa position maximale à cabrer, la traînée induite par l'aéronef s'amplifie, augmentant alors le taux de descente (phénomène semblable à ce que l'on appelle « Deep Stall » ou superdécrochage). Par la suite, tandis que l'aéronef continue à descendre, ce dernier atteint un point empêchant toute récupération étant donné l'altitude restante et l'assiette longitudinale affichée.

Un superdécrochage (ou « Deep Stall ») est un type de décrochage très dangereux affectant certains modèles d'aéronefs, notamment ceux présentant une « dérive en T », comme le MD-82. Sur ces modèles, l'onde turbulente de l'aile en décrochage en raison d'un angle d'incidence excessif « masque » l'empennage horizontal, ce qui le rend totalement inefficace. Les effets aérodynamiques permettant de contrôler et de modifier l'assiette longitudinale (à cabrer ou à piquer) sont alors neutralisés et l'aéronef devient irrécupérable.

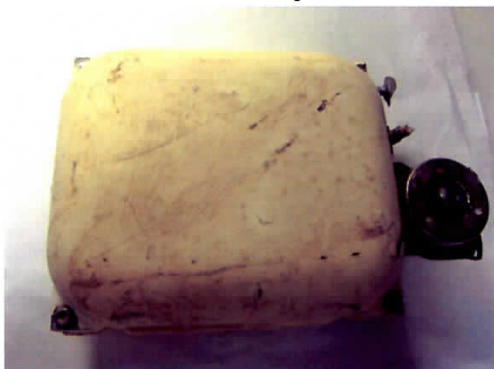
Due to severe impact, the FDR's casing was severely damaged but after opening the protected module was in good condition. The tape was extracted.

Picture 11 : protected module

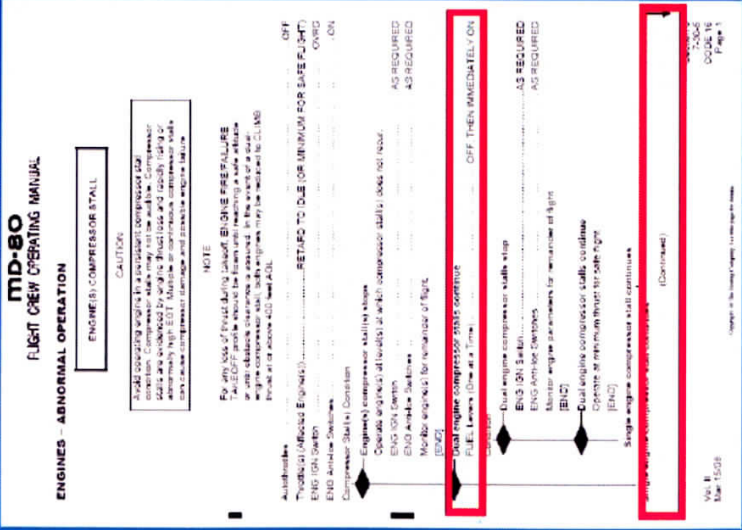
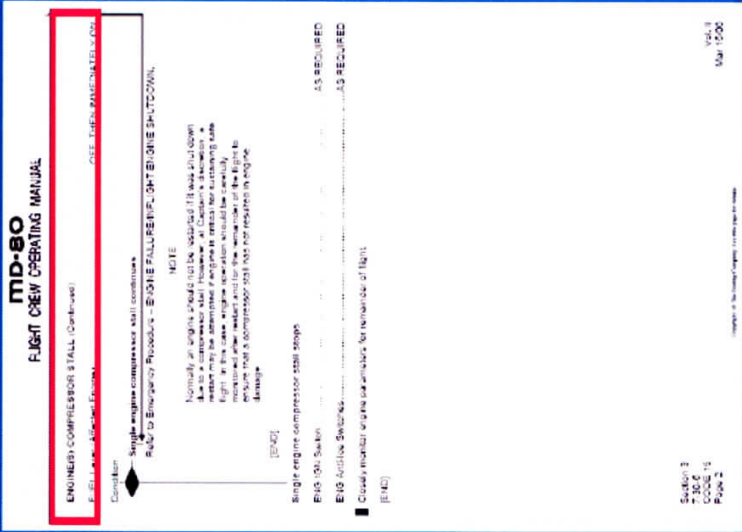
# Revised “Engine(s) Compressor Stall” Procedure

- Aircraft weight at or near the limits for Cruise Altitude Capability
- EPR at or near MCR Limit
- Slow airspeed decay, AOA increase
- Flight conditions change requiring use of ice protection
- Possible turbulence encountered to further reduce stall margin
- Possible ice crystal or other moisture ingestion reducing engine stall margin
