Objectif SÉCURITÉ

N°16 – janvier 2013

Le bulletin sécurité de la DSAC

Sécurité HELICOPTÈRES : l'approche pragmatique des exploitants

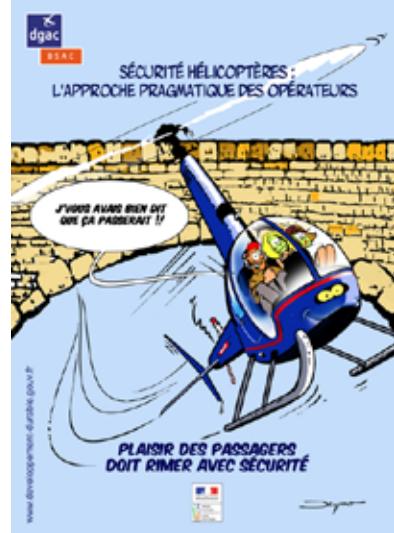
Perte de contrôle au décollage d'une hérisurface exiguë

Un accident particulièrement grave survenu en France il y a quelques années a mis en lumière l'importance de l'expérience nécessaire pour identifier et maîtriser les risques liés à un décollage à masse élevée depuis une hérisurface exiguë.

Comme le résume le rapport d'enquête du BEA <http://www.bea-fr.org/docspa/2007/f-fs070107/pdf/f-fs070107.pdf>, le pilote, titulaire du brevet de pilote privé d'hélicoptère depuis deux mois et qui n'avait volé seul que 50 mn durant cette période, a accumulé les risques. Ainsi, c'était la première fois qu'il pilotait avec quatre personnes à bord et son manque d'expérience ne l'a pas alerté des caractéristiques de vol dans ces conditions de masse élevée. De plus, il s'agissait de son premier vol comme seul pilote à bord avec décollage d'une aire exiguë. La formation qui lui avait été dispensée était certes conforme aux textes en vigueur à la date de son début d'apprentissage, et ses connaissances théoriques et ses capacités techniques lui permettaient d'effectuer des vols en sécurité. Toutefois, fraîchement breveté, il lui manquait l'expérience de l'exploitation des hélicoptères dans des conditions difficiles. Confronté à une situation exigeant un pilotage précis, il n'a pas eu le temps de s'adapter à des conditions nouvelles pour lui. Il a perdu le contrôle de sa machine et provoqué la mort de plusieurs personnes (dont certaines au sol) lors de la chute qui s'est suivie.

Ce constat a amené le BEA à adresser une recommandation de sécurité à la DGAC, lui préconisant d'adapter la réglementation relative à l'utilisation des hérissurfaces pour que soit prise en compte l'expérience des pilotes. Cette recommandation a conduit à la publication de l'arrêté du 27 mai 2008 modifiant l'arrêté du 6 mai 1995 relatif aux aérodromes et autres emplacements utilisés par les hélicoptères <http://www.bulletin-officiel.developpement-durable.gouv.fr/fiches/BO200811/A0110024.htm>

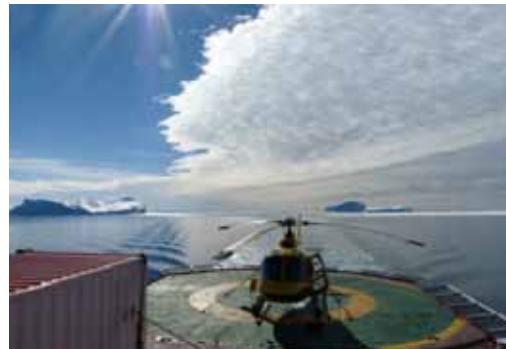
Confronté, en cours de route, à une couche nuageuse, le pilote choisit dans un premier temps de la survoler puis décide de faire demi-tour pour passer en dessous. Une fois en dessous, le pilote réalise deux virages de 360° à faible vitesse et faible hauteur. L'hélicoptère entre en collision avec la surface de la banquise.

Selon le rapport du BEA <http://www.bea.aero/docspa/2010/f-fj101028/pdf/f-fj101028.pdf>, l'accident est dû à la décision d'entreprendre le vol et de le poursuivre par conditions météorologiques défavorables dans un environnement hostile qui n'offrait pas ou peu de possibilité de changement de plan d'action. Ceci a probablement engendré une perte de références visuelles par phénomène de jour blanc.

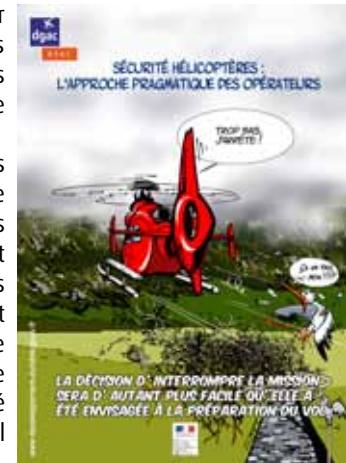
Les mauvaises conditions météorologiques (épais brouillard, vent violent, pluie) rencontrées en cours de vol expliquent l'impact au sol, survenu fin avril 2009 en Haute-Corse, d'un hélicoptère de la Sécurité civile qui assurait le transport d'urgence d'une femme sur le point d'accoucher. Aucun appel de détresse n'a été lancé par l'équipage. Selon le rapport d'enquête technique publié par le BEA-D <http://www.defense.gouv.fr/content/download/154763/1569134/file/BEAD-air-S-2009-005-A.pdf>, après avoir suivi une trajectoire directe vers sa destination, le pilote a emprunté un itinéraire « mauvais temps ». Tandis qu'il évoluait près du relief, l'appareil est rentré inopinément dans la couche nuageuse. Le pilote a alors procédé à une remise de gaz qui s'est terminée par une collision avec le sol sans perte de contrôle de l'appareil (CFIT). Le pilote n'avait pas demandé de briefing oral à un spécialiste de Météo France. Les

éléments météorologiques du jour, disponibles sur internet, ne lui permettaient pas d'imaginer les conditions qu'il allait rencontrer. Les vols précédents ont pu lui donner le sentiment que la météorologie permettait d'utiliser la route directe.

Le rapport d'enquête se conclut par plusieurs recommandations de sécurité. L'une d'elles préconise l'utilisation, par la DSAC et les exploitants d'hélicoptères, du rapport comme support pédagogique des formations à la gestion des risques en milieu montagneux. Selon le BEA-D, cet événement illustre l'échec de la tentative de se sauver d'une entrée inopinée en couche dans le relief entreprise par un pilote d'hélicoptère qualifié et expérimenté en vol aux instruments, aux commandes d'un appareil de nouvelle génération. Ce qui, poursuit le BEA-D, démontre que le passage en IFR ne peut être une réponse sûre à une situation d'urgence.
