# Objectif SÉCURITÉ

N°25 – Octobre 2016

Le bulletin sécurité de la DSAC

## Du MALENTENDU à l'accident

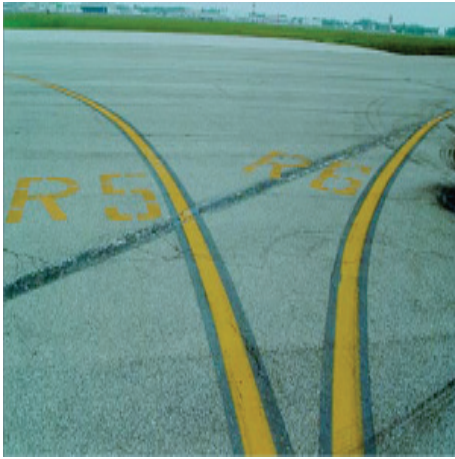
— CHEMINEMENT AUTORISÉ DU CITATION  
 — CHEMINEMENT EFFECTIF DU CITATION  
 ★ LIEU DE LA COLLISION

● On peut noter, comme le souligne le rapport d'enquête, que la veille de l'accident, un incident précurseur s'était produit : un avion avait reçu pour instruction de se diriger du parking Ouest vers la piste 36R via le taxiway R5 mais avait emprunté le taxiway R6. Le collationnement de l'équipage avait été incomplet et le contrôleur sol ne s'en était pas aperçu ou n'avait pas jugé opportun d'en faire la remarque (note : la visibilité était alors supérieure à 2000 m). Lorsqu'il s'aperçoit de son erreur, approchant de l'entrée de la piste, le pilote demande des instructions complémentaires au contrôleur sol. Celui-ci lui signale alors qu'il s'est trompé

de taxiway (« je vous avais donné pour instruction de prendre Romeo 5... »). Le pilote, visiblement de bonne foi, lui répond « Toutefois nous avions noté Romeo 6, nous avions répété Romeo 6 ») alors que l'écoute des enregistrements montrera que son collationnement ne faisait aucune mention explicite du taxiway à prendre.

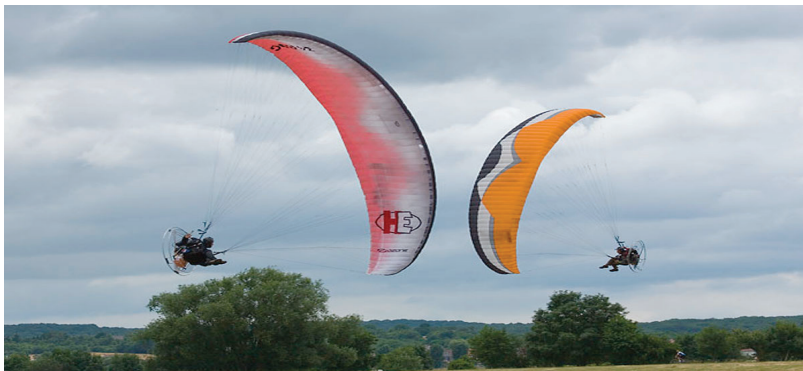
Trois amis paramotoristes se sont donné rendez-vous pour réaliser des vols d'agrément. L'un d'eux se lance dans des évolutions à faible hauteur, de type « wing-over », qui consiste en une série de virages dynamiques durant lesquels le pilote se balance jusqu'à pouvoir se trouver au-dessus de l'aile. Soudain, il perd le contrôle de son paramoteur et entre en collision avec le sol. Mais que s'est-il donc passé ?
