RAPPORT FINAL

ACCIDENT

survenu le 05 septembre 2015

entre le Boeing 737-800 immatriculé

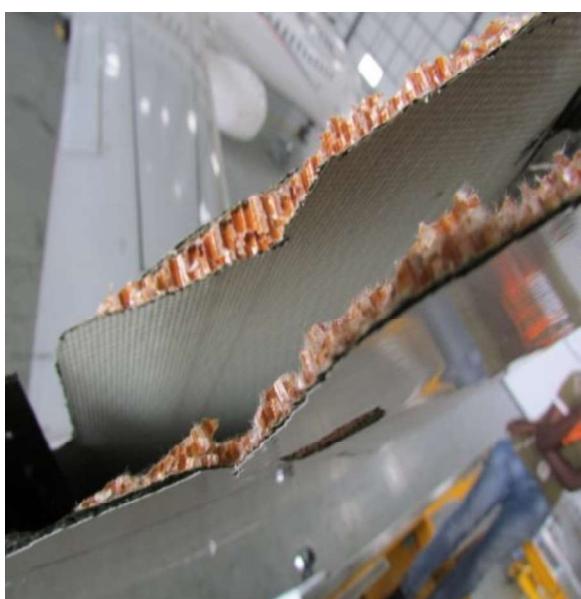
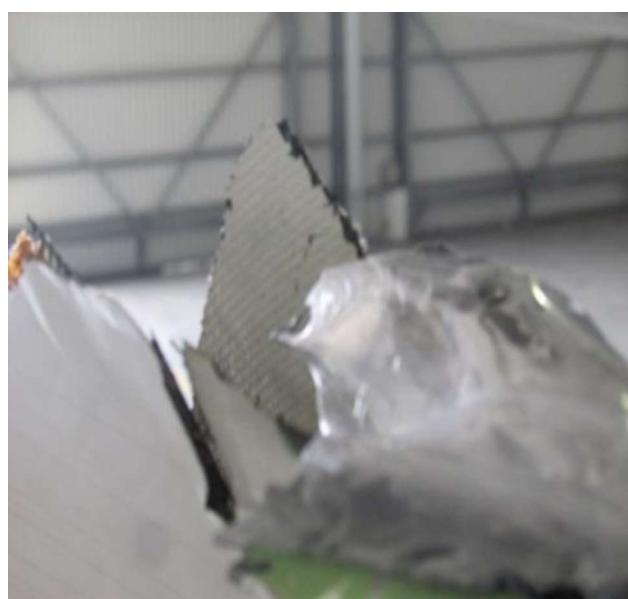
- ☞ Le 6V-AIM a disparu.
 - ☞ Une partie du « WINGLET » DROIT de l'avion 3C-LLY arrachée et non retrouvée.

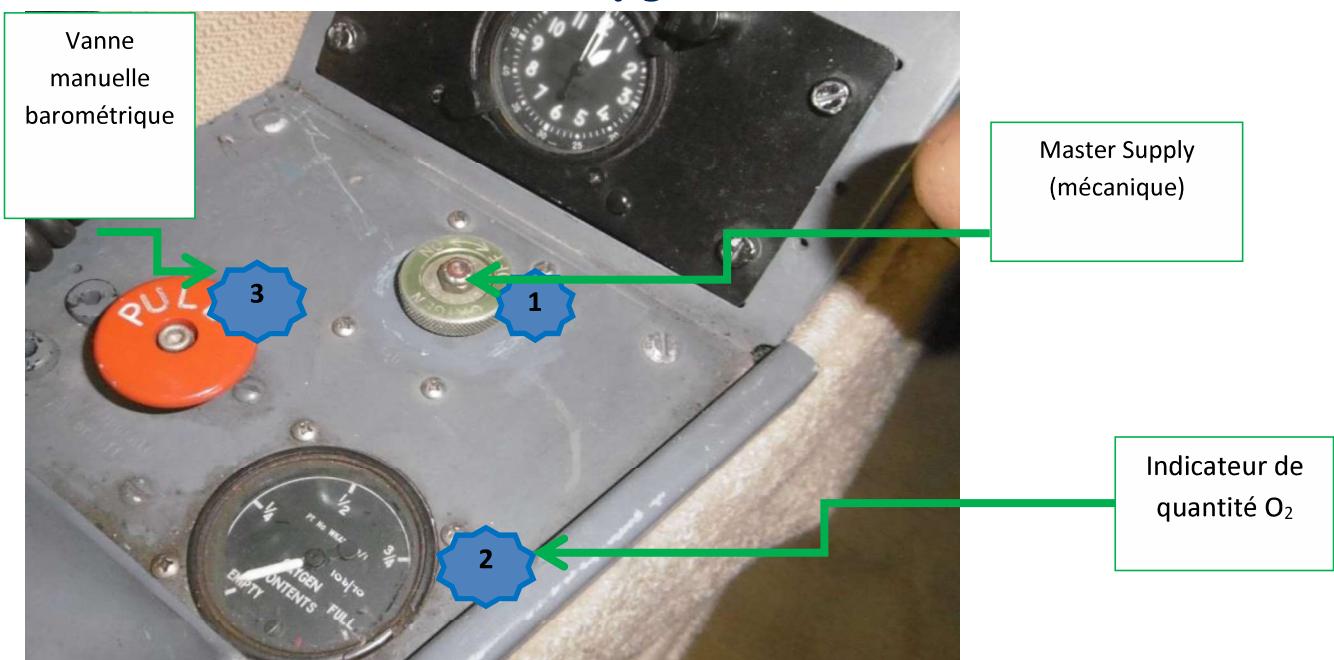
Circuit d'oxygène avion :

① **Le bouton d'alimentation sur le côté gauche de la console.** Lorsque ce bouton est tourné complètement vers la gauche, la soupape est ouverte, faisant de 1800 PSI oxygène disponible pour une lecture de la quantité d'oxygène sur la console latérale, et 70 psi d'oxygène disponible pour le cockpit et les bouches d'alimentation thérapeutiques au moyen d'un régulateur de pression. Une soupape de décharge, partie intégrante du système de régulation fonctionne à pression de plus de 90 PSI.

② **Indication visuelle de l'état de charge du circuit** avec des marques correspondant à vide, plein, et 1/4, 1/2, et 3/4. Le marquage complet correspond à 1 800 PSI à 21°C.

Remarque : Il y a lieu de noter que l'oubli d'actionner le bouton d'alimentation et la commande manuelle de la vanne barométrique peut entraîner des conséquences graves en cas de dépressurisation.

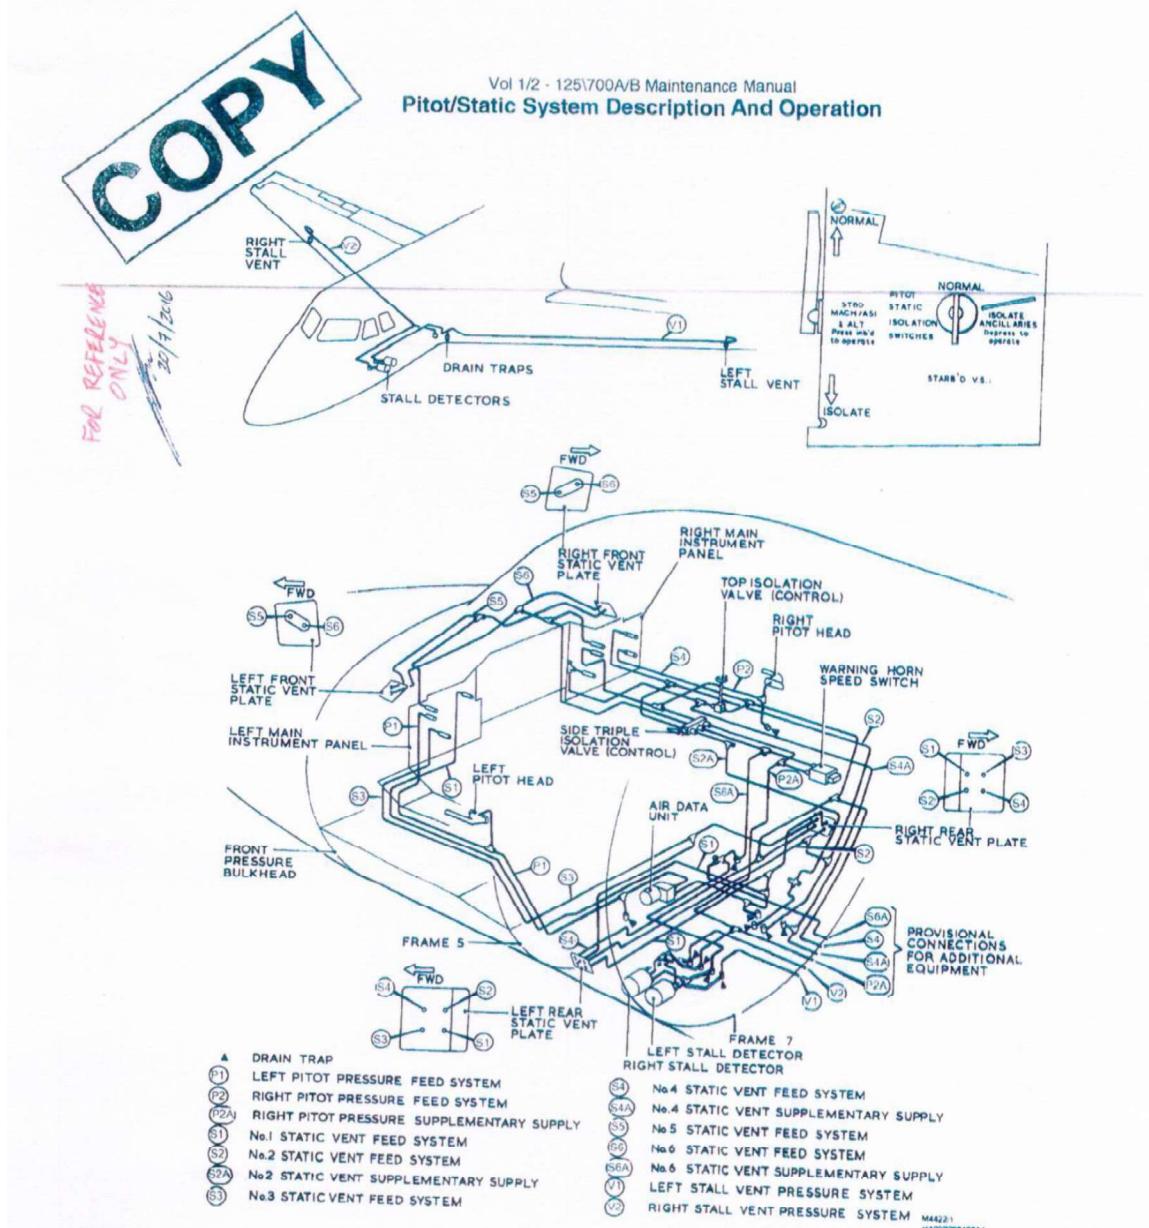
34-11-00-001 Fig 1 (2 of 2) - Location Of Pitot/Static And Stall Detection Units (Mod. 25F755A) Page 1

Sur ces vols, les niveaux indiqués par le ou les altimètres et ceux transmis par le transpondeur sont très différents.

Sur ces schémas antérieurs aux modifications effectuées afin de répondre aux exigences du vol en espace RVSM, il y a un ADU (Air Data Unit) qui reçoit ses informations d'un servo altimètre monté sur la planche commandant de bord.

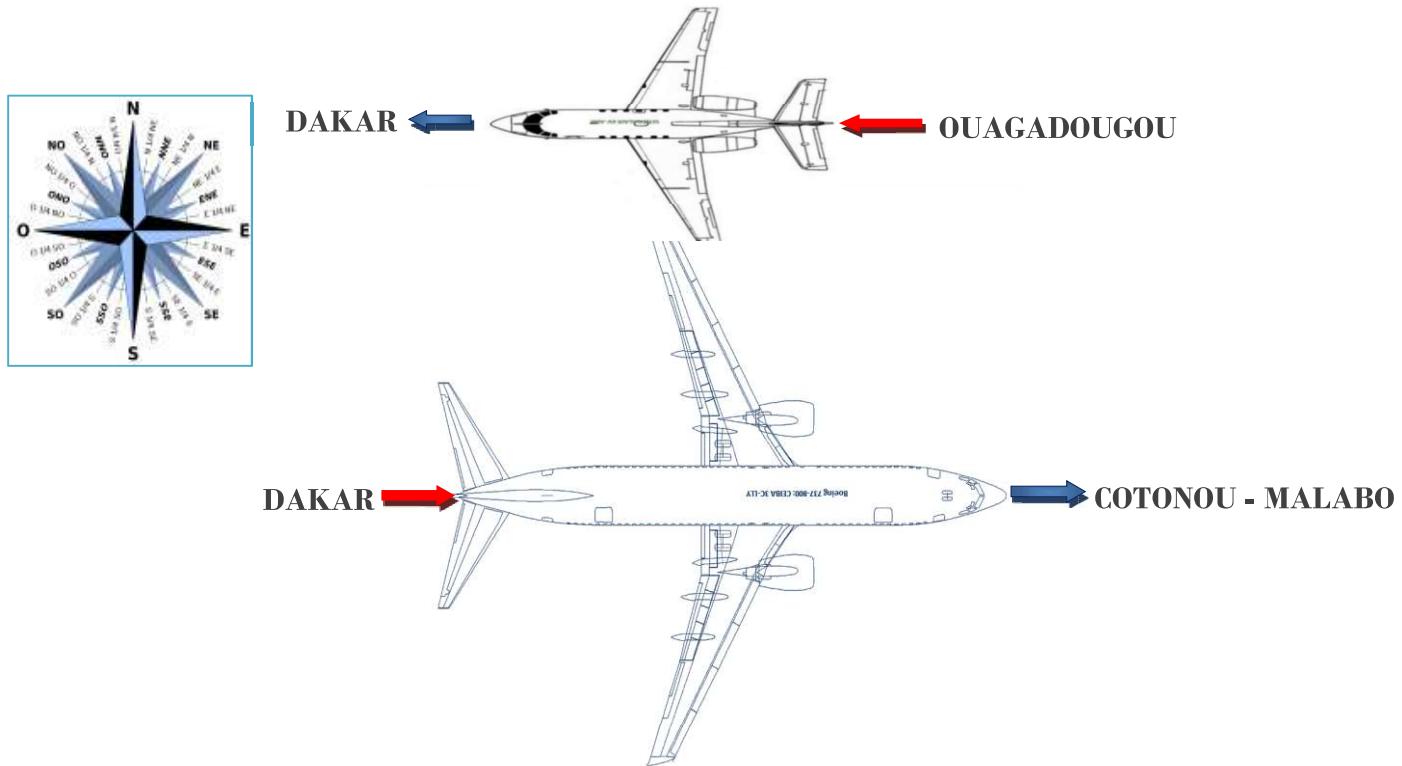
4.2.1. Problèmes altimétriques - Doute sur la position verticale

Le 23/07/2015, le 6V-AIM était rentré en conflit avec ARA 387. Entre 02H16'43" et 02H22'32" son pilote a annoncé des altitudes incohérentes. Plus tard, il a été détecté au niveau 310 alors que l'altimètre du pilote indiquait 320.

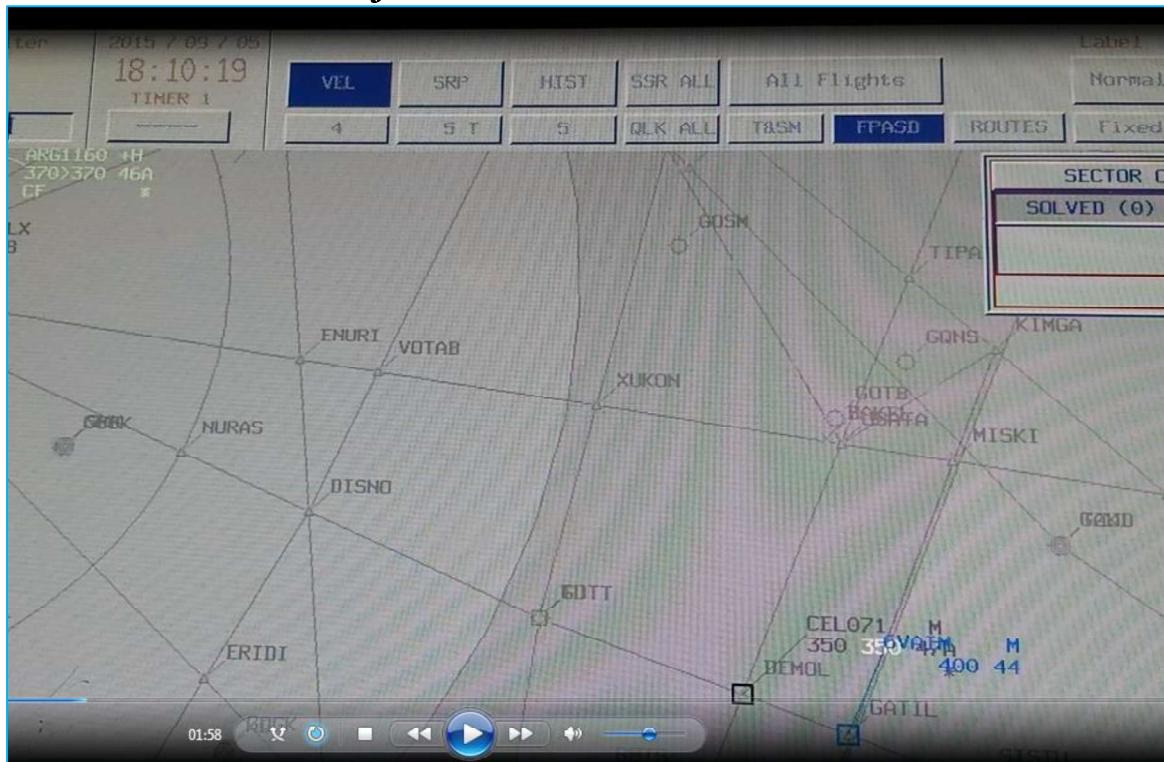
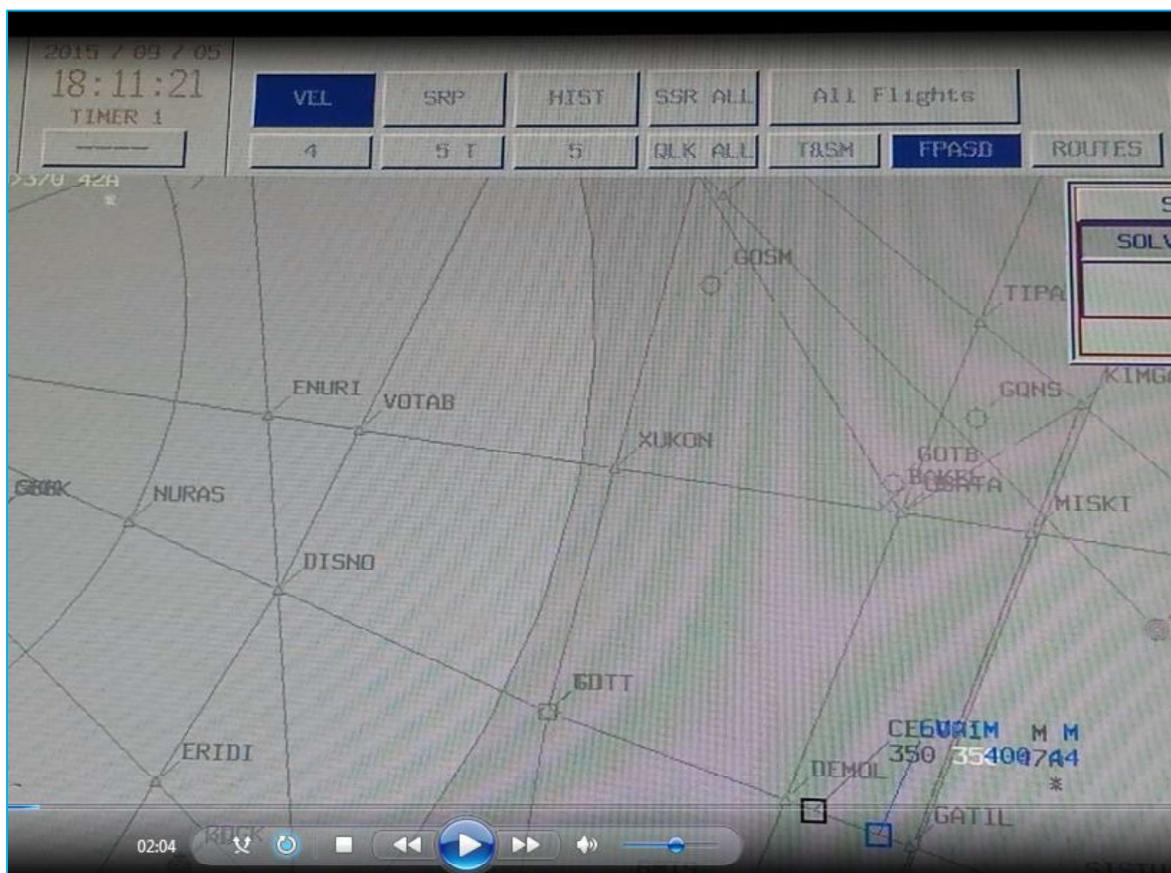
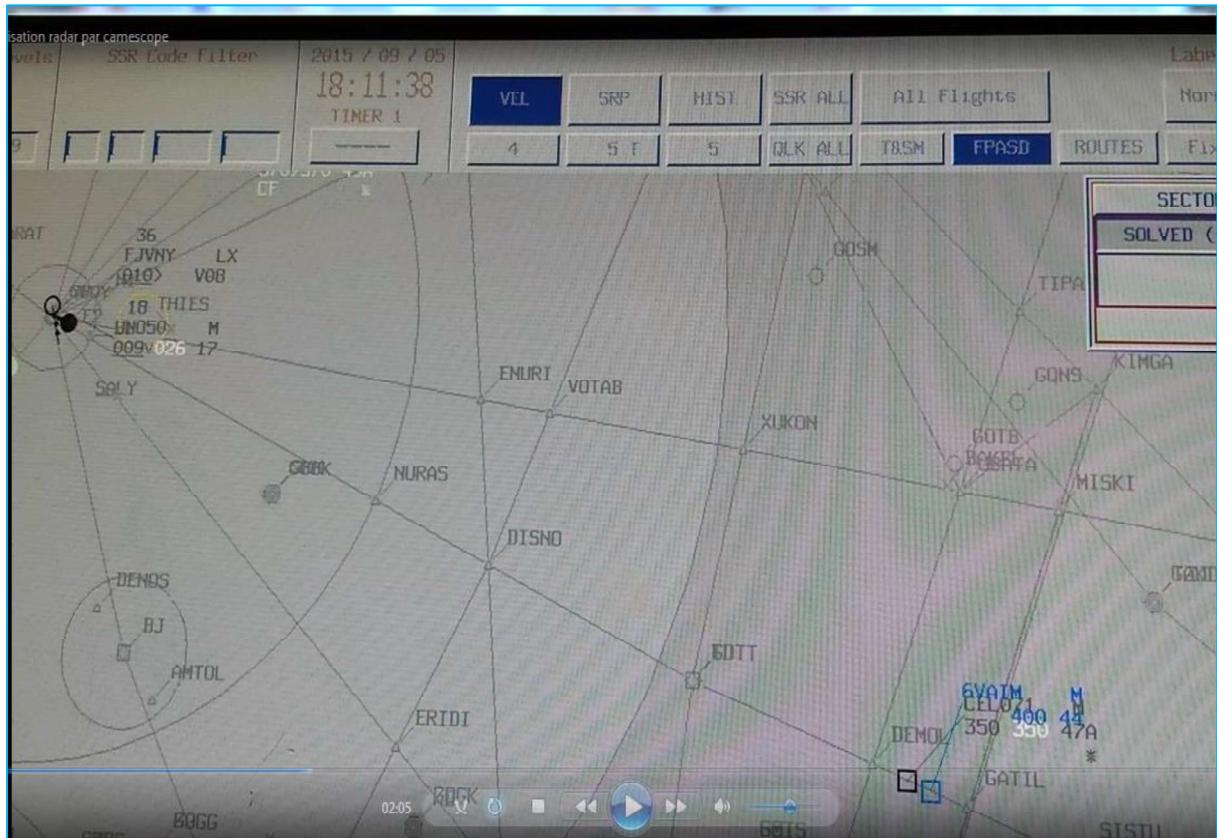
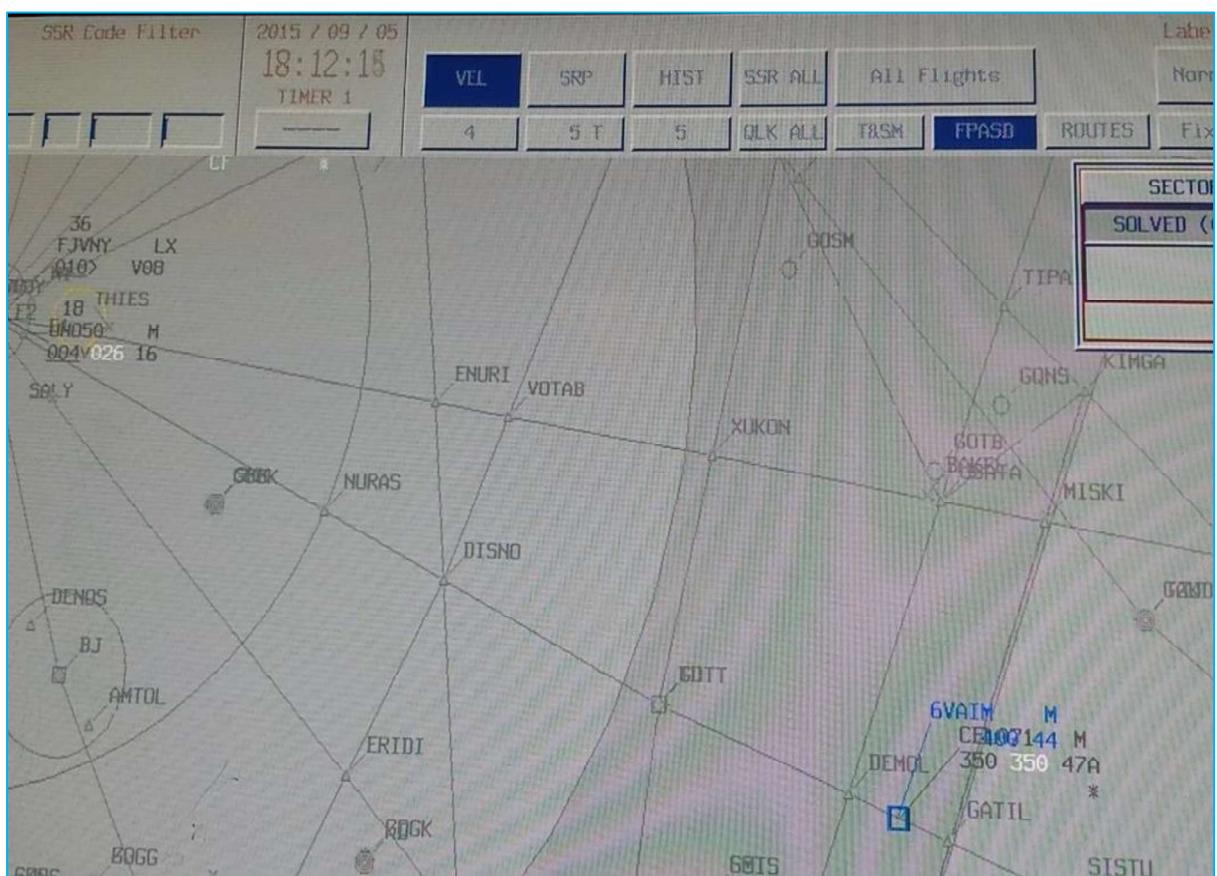
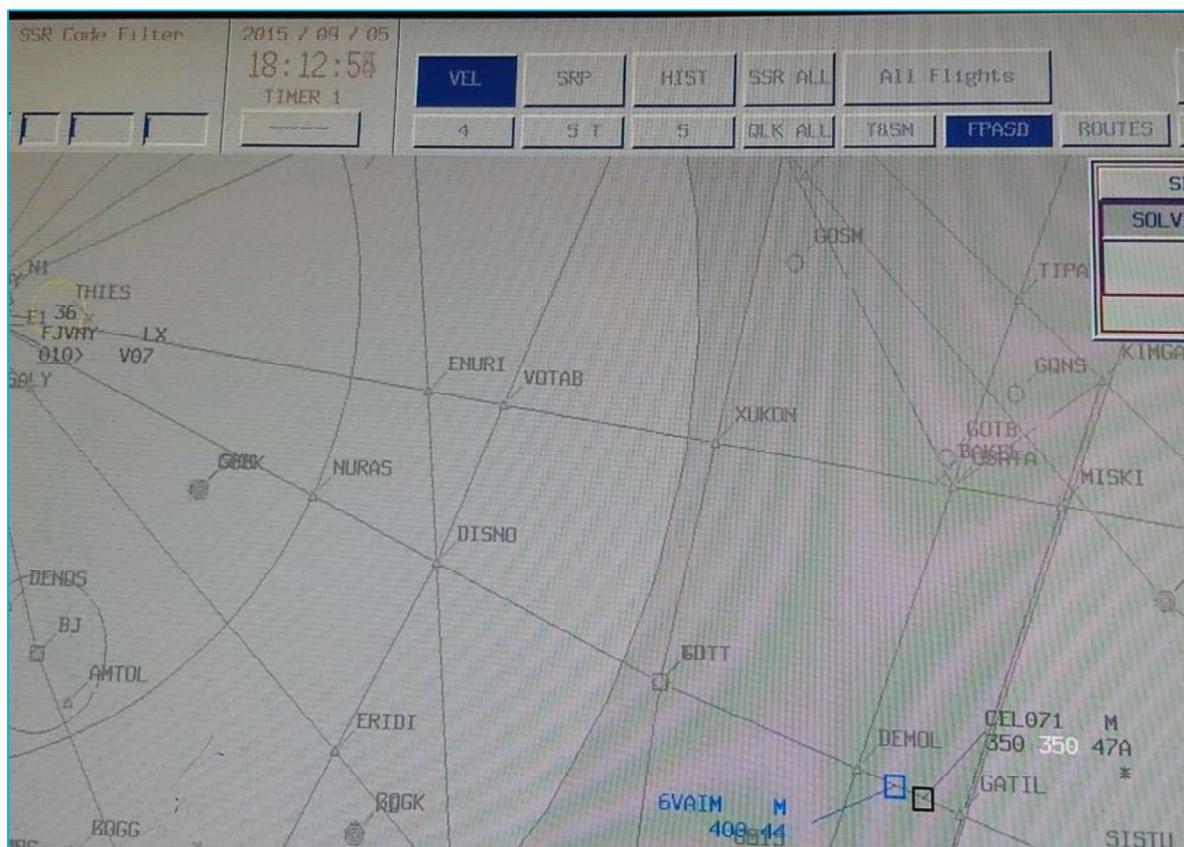
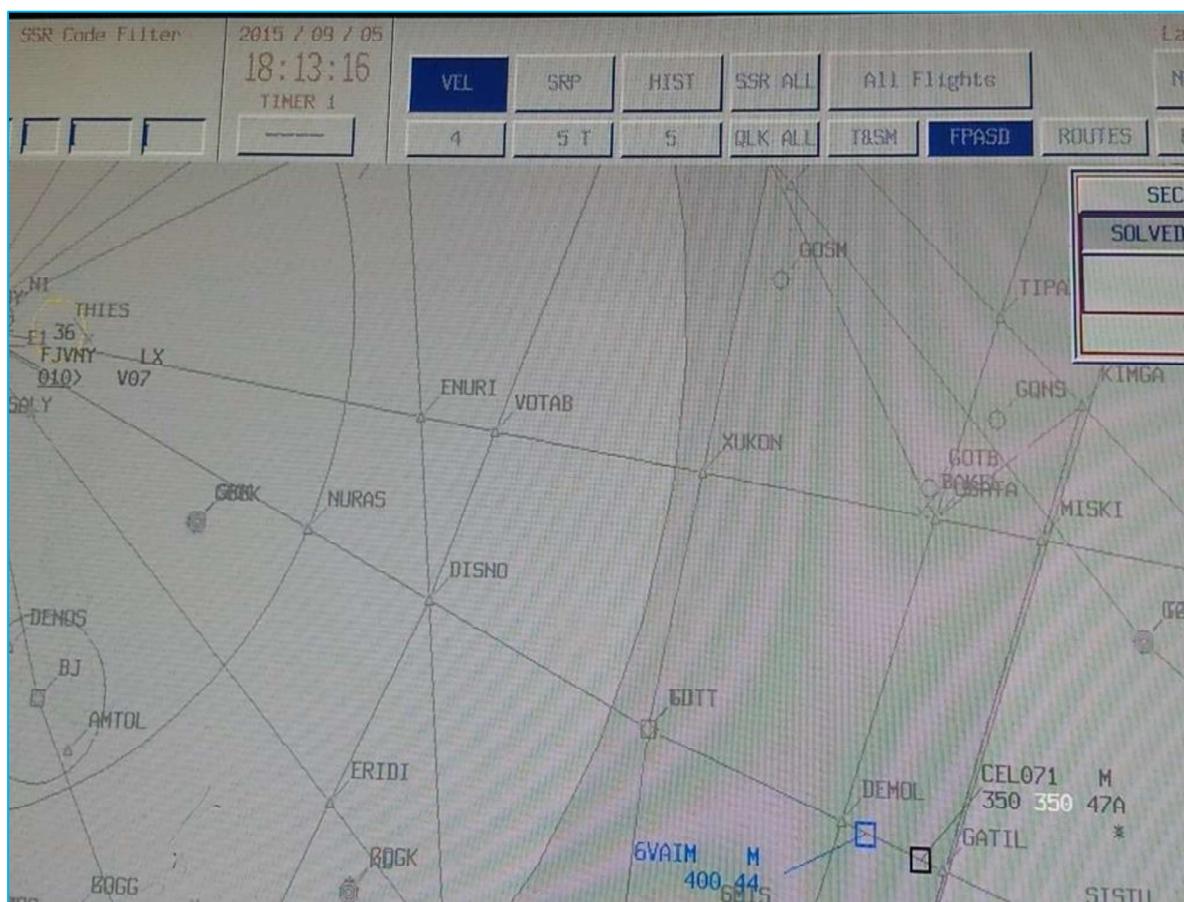
ANNEXE 3

Trajectoires radar des deux avions
