Hard landing with tail strike (ARC)

ATR 72-212A

WHITE AIRWAYS / CS-DJG

ACCIDENT
SAFETY INVESTIGATION
FINAL REPORT

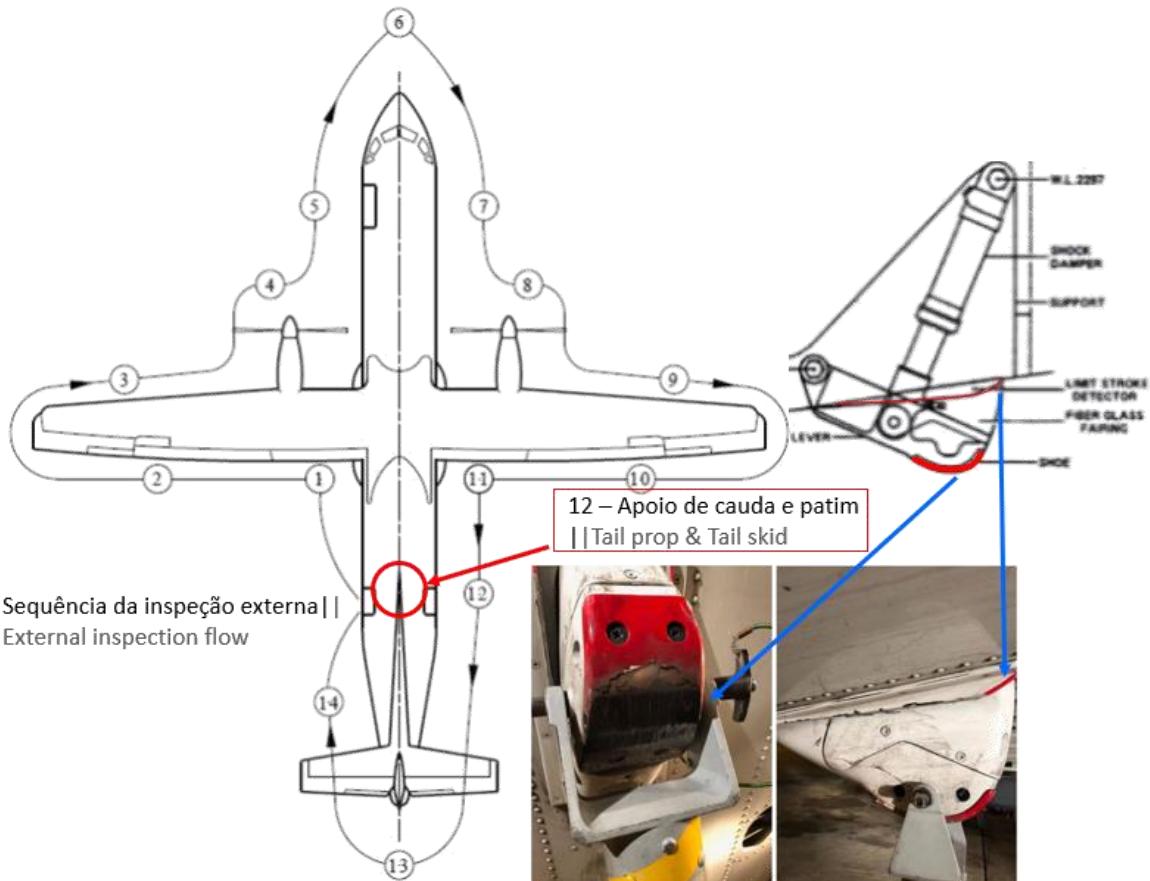
Figura 15 || Figure 15

O PIC/LTC declarou que viu o suporte da cauda instalado, sem, no entanto, ter visto a parte de baixo da fuselagem da aeronave.

Sequência da inspeção externa || External inspection flow

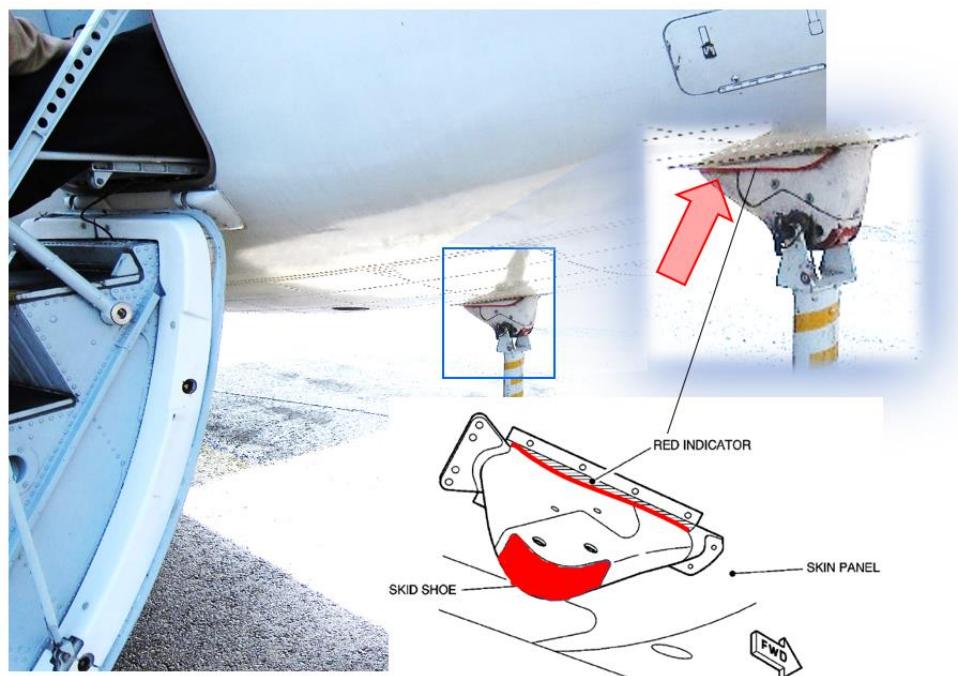
Figura 16 | Figure 16

In the case of the ATR, when the skid absorber is fully compressed, although there is no warning system in the cockpit, it has two fiberglass L-sacrificial elements that will be worn away during the ground touch, assuring that it is no longer possible to observe the red marks, and indicating that the fuselage has been under over-stress.

Patim de cauda na sua condição normal (marca vermelha visível) || Tail bump normal condition (visible red line)

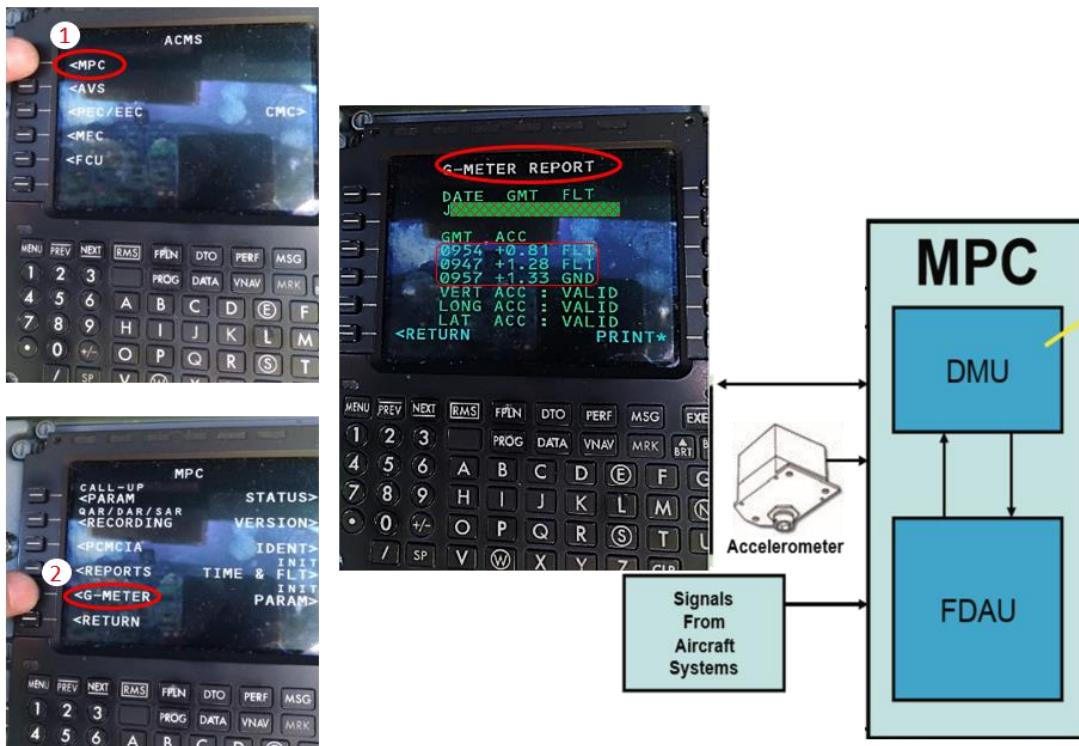
Figura 17 || Figure 17

Following the pre-flight inspection, upon returning to the cockpit, the PIC/LTC, according to his statements, was concerned to check that report for assessing the vertical acceleration value recorded during landing. The PIC/LTC mentioned that he was unsuccessful, as this is a maintenance task and he did not have the knowledge to access the data.

Exemplo de acesso reporte de cargas através do sistema ACMS || ACMS system G-Meter report access example
