AIRBUS HELICOPTERS, AS350 B3+

RELATÓRIO FINAL DE INVESTIGAÇÃO DE SEGURANÇA DE ACIDENTE

ACCIDENT
SAFETY INVESTIGATION
FINAL REPORT

[2024/ACCID/04]

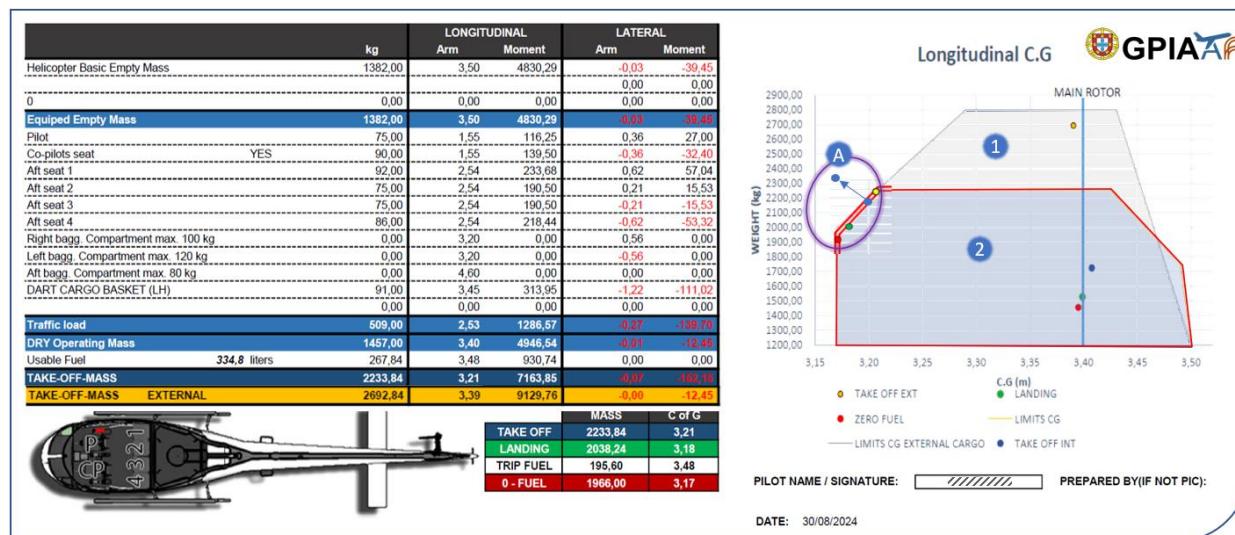
Figura 6
Envelopes de carregamento do helicóptero

Envelope 1 in Figure 6 below corresponds to the suspended firefighting bucket configuration with a maximum mass estimated by the pilot to be 986 kg. The approved modification to allow operation with a suspended bambi bucket raises the helicopter's loading limit to 2800kg.

Envelope 2 of Figure 6 displays the possible loading values in team transport configuration to and from the mission. Note that in this configuration, whatever the masses considered for the helicopter, whether empty, take-off or landing, they are all very close to the forward limit of the helicopter's CG position.

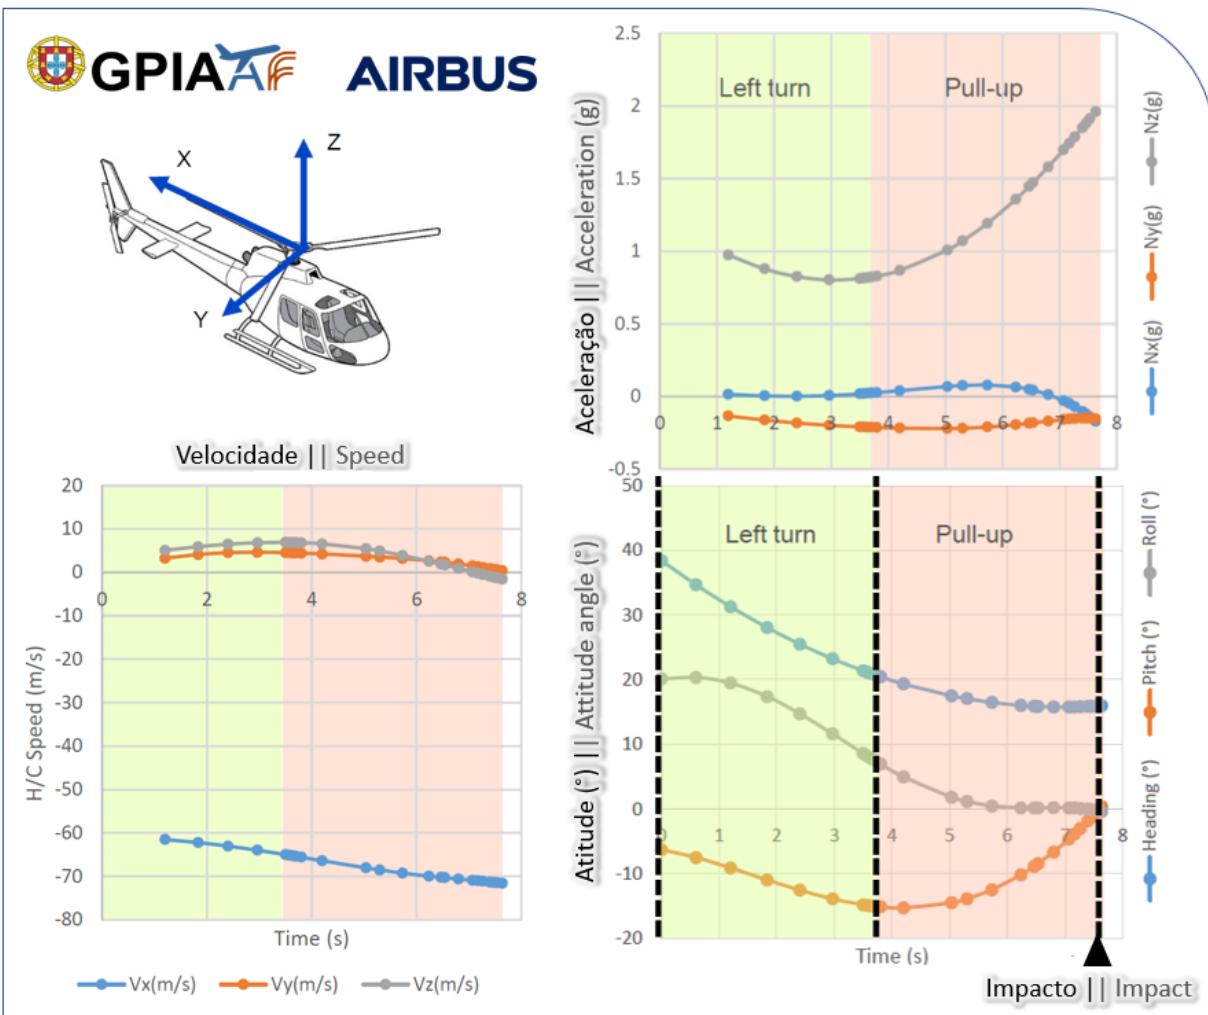
Figura 15 || Parâmetros com referência no helicóptero

Given the characteristics of the video collection point and the contrast of the surrounding landscape, it was necessary to divide the sequence of images into two groups. A first one, represented in green in the graphs below (Figure 15), with the helicopter visible with a high level of precision in the data obtained and a second phase, in salmon colour, with degraded contrast, given the dark background of the landscape.

In the first phase it is possible to observe the helicopter in a left-hand descending turn with a reduced load factor as shown in the figures below.

This was followed by a phase of recovery of the descent attitude which started about 4 seconds prior to impact, where the load factor is observed to increase as the attitude (*pitch* and *roll*) of the helicopter tends towards zero. The respective parameters are represented in the x, y and z axis system as established.

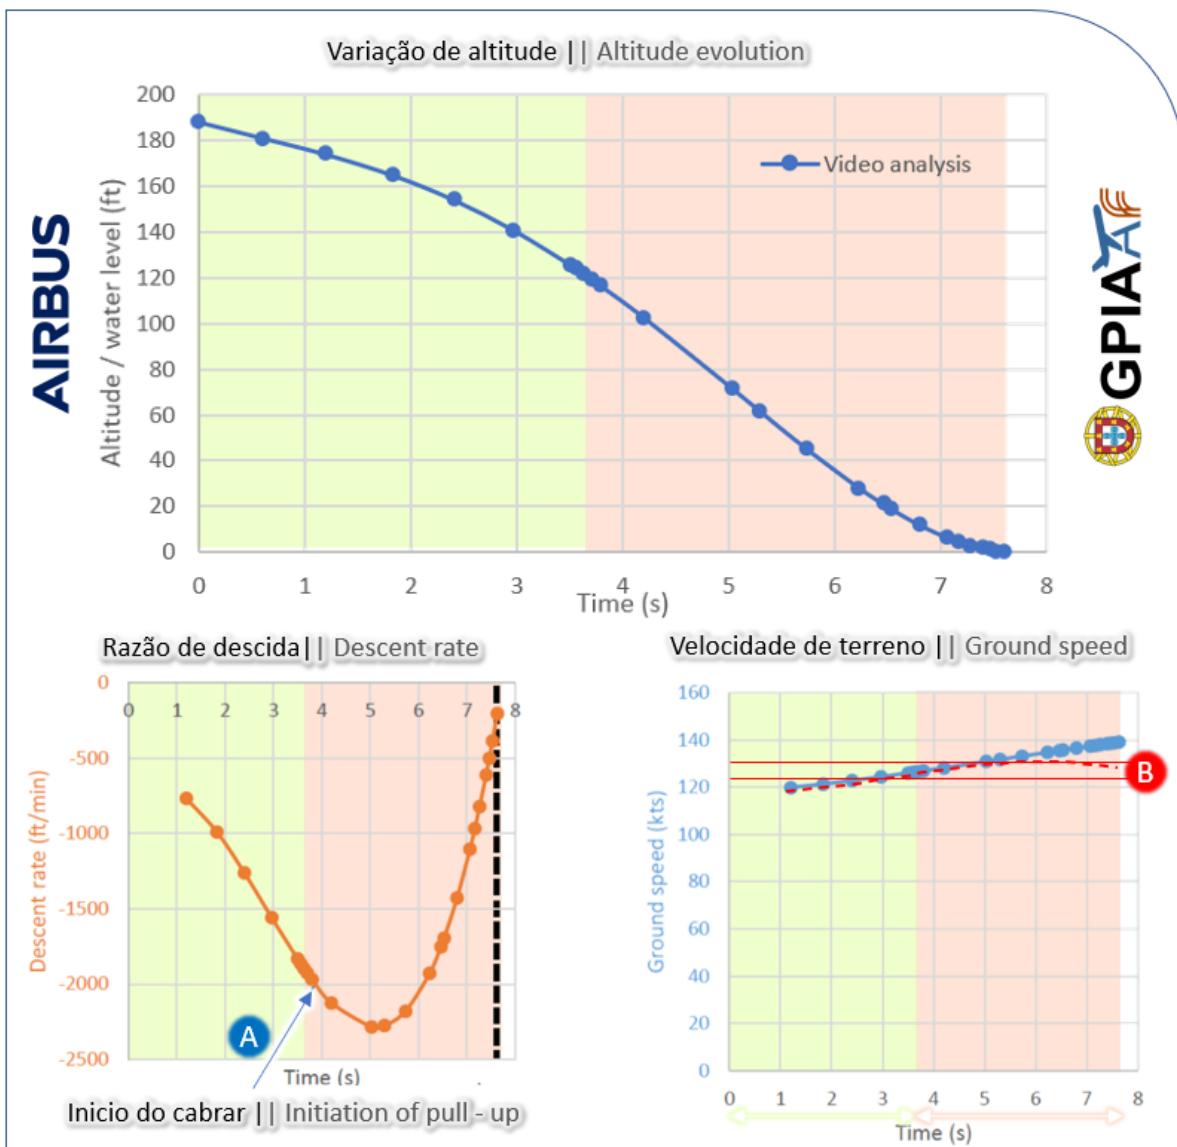
É também possível observar a evolução dos principais parâmetros de voo com uma trajetória praticamente linear, a ocorrer uma clara inversão da tendência de descida em torno dos 120 pés, com uma descida a -2100 pés/min, detalhe A da Figura 16 abaixo, com início de recuperação para uma altitude de voo nivelado. A colisão com a água ocorreu com uma razão de descida de cerca de -200 pés por minuto.

It is also possible to observe the evolution of the main flight parameters with a practically linear trajectory, with a clear reversal of the descending trend around 120 feet, with a rate of -2100 ft/min, detail A of the Figure 16 below, with the beginning of recovery to a level flight attitude. The impact with the water occurred at a rate of descent of about -200 feet per minute.

Detail B of the Figure 16 below is intended to give an estimate of an operating band of the helicopter's forward speed which, according to the manufacturer's video analysis, would have the helicopter impacting the water close to 140 knots.

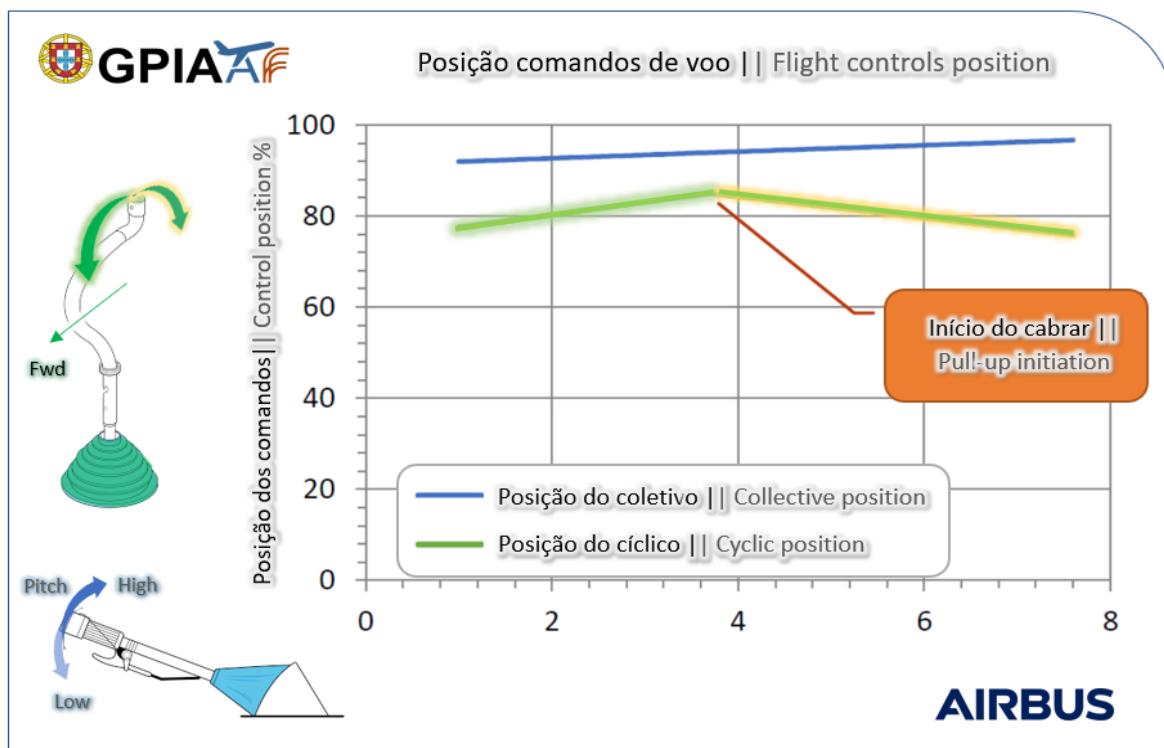
Figura 17 || Figure 17

It was observed that the collective lever would have been in an elevated position near its upper mechanical stop, the cyclic command would have been moved backwards during the helicopter's manoeuvre in pitch from 85% to 76% (See Figure 17). The analysis carried out suggests that none of the limits of the flight controls were reached during the flight sequence observed in the final 7.6 seconds.

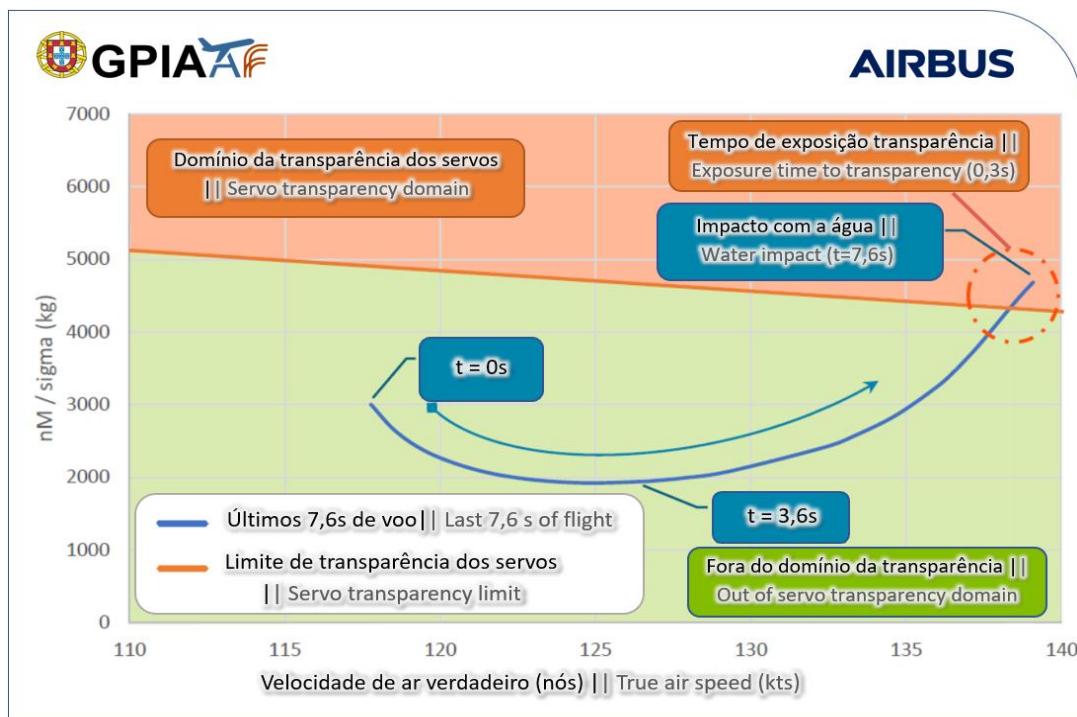
Figura 18 Exposição à transparência dos servos

Na Figura 18 acima, o eixo Y representa as cargas envolvidas considerando as condições atmosféricas (densidade relativa do ar - sigma) no dia do evento assim como a dinâmica de voo previamente obtida. O eixo X detalha a velocidade do ar nos 7,6 segundos finais onde pode ser observada a tendência de aumento durante a aproximação à superfície da água. Sublinha-se novamente o elevado grau de incerteza quanto aos 139 nós calculados nos últimos instantes do voo.

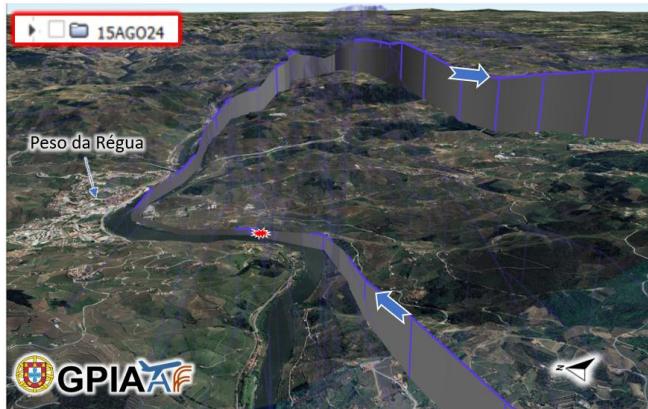
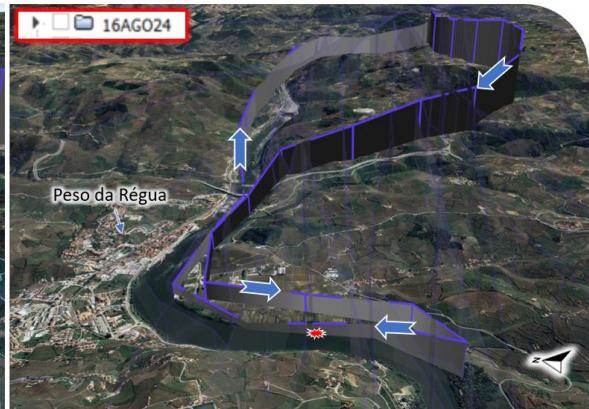
Figura 24
Registo dos voos dos dias 15 e 16 agosto 2024

Foi ainda possível observar que em duas dessas missões realizadas a 15 e 16 de agosto (ver Figura 24) com o piloto do acidente aos comandos do helicóptero, no regresso à base utilizou o mesmo percurso do voo do acidente, incluindo uma redução de altitude significativa na zona onde o acidente viria a decorrer.

O voo do dia 15 de agosto foi registado em vídeo a que a investigação teve acesso, onde é observada uma passagem a poucos metros da superfície da água (aproximadamente dois metros de distância vertical). Situação semelhante no dia 16 de agosto com uma missão cancelada em voo e regresso do helicóptero pelo mesmo trajeto após inversão do sentido de voo. Os parâmetros dos voos foram registados pelo sistema de seguimento do helicóptero (*trackers FAP*) e representados na Figura 24 seguinte.

It was also possible to observe that in two of these missions carried out on 15th and 16th of August (See Figure 24) with the pilot of the accident at the controls of the helicopter, the return to base followed the same route as the accident flight, including a significant reduction in altitude in the area where the accident took place.

The flight on 15th of August was recorded on video to which the investigation had access, where a low pass is observed just a few meters from the surface of the water (approximately two meters vertical distance). A similar situation occurred on 16th of August during a mission which was cancelled in flight and the helicopter returned to base along the same route after reversing the direction of flight. The flight parameters were recorded by the helicopter tracking system (FAP trackers) and represented in the following Figure 24.

Figure 24
Record of flights on the 15th and 16th of August 2024

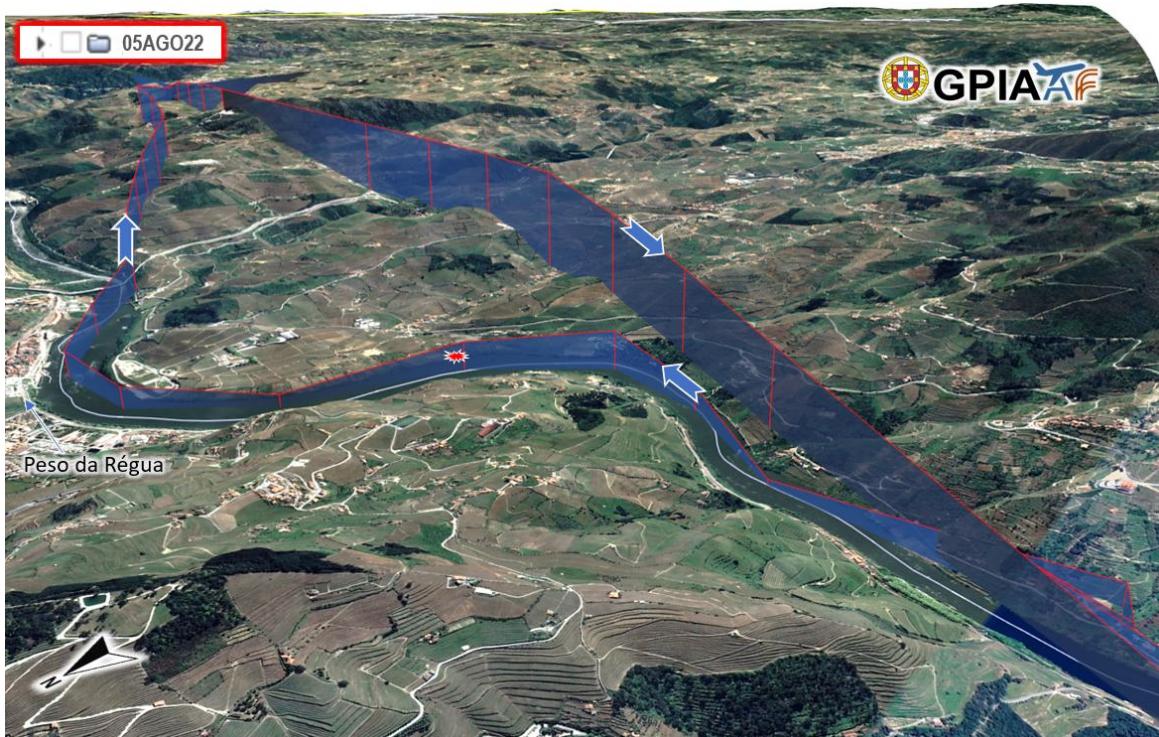
Figura 25
Registo do voo do dia 5 agosto 2022

In order to determine possible patterns of behaviour in the choice of routes, the investigation analysed the flights carried out in the area in the reference years, regardless of the crew. From several examples found, a flight on 5th of August, 2022 is detailed, similar to those previously described, carried out with a different crew, with the route and altitudes repeating the same pattern without any apparent technical or operational explanation.

Figure 25
Record of the flight on the 5th of August 2022

The flight profiles shown in Figures 24 and 25 above present profiles very similar to that of the accident flight.

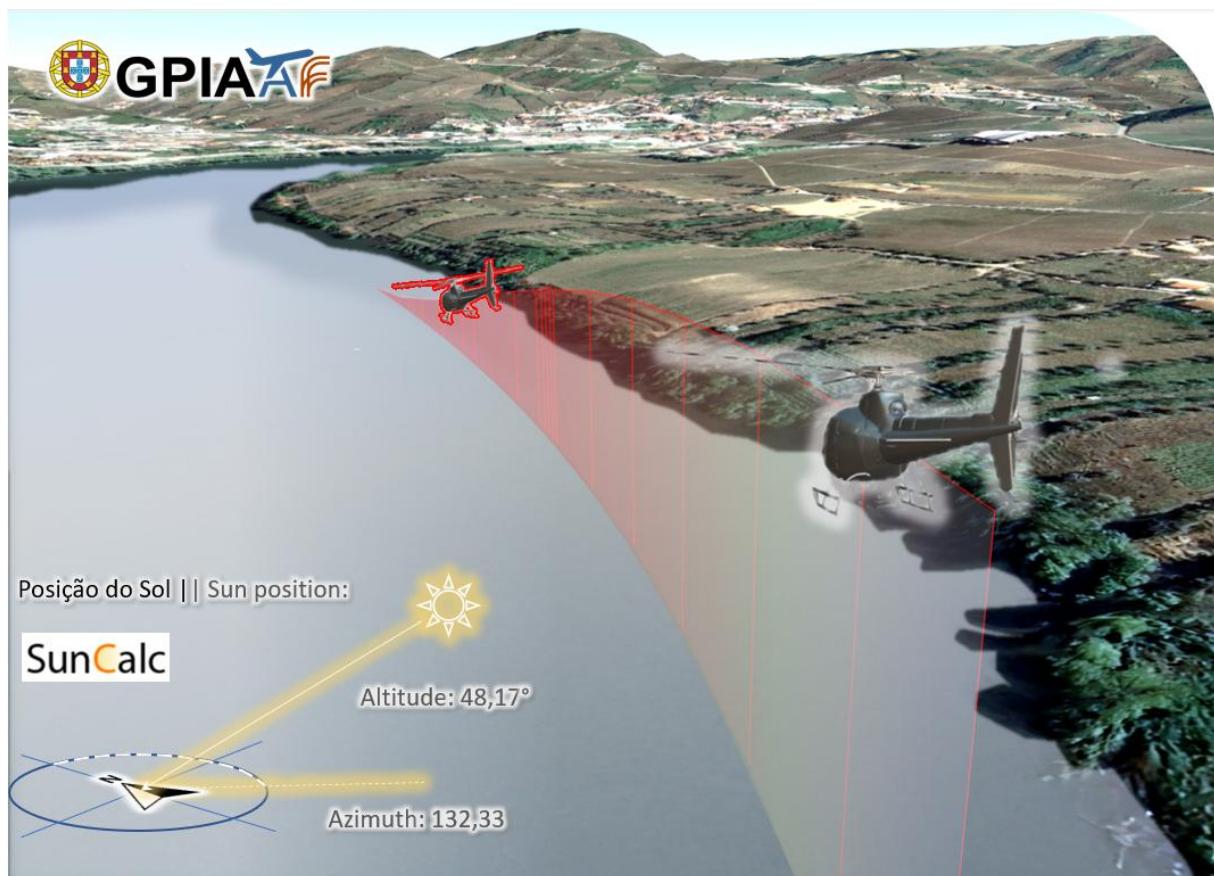
Figura 26

Recorrendo à ferramenta *online* Suncalc, foi determinada a posição do Sol no momento do acidente. Não se constituindo como fator de encandeamento, a sua posição à direita da trajetória e o ângulo de 48°, criavam boas condições para reflexo do céu e do arvoredo (ver Figura 26).

Using the Suncalc online tool, the position of the Sun at the time of the accident was determined. Although not a blinding factor, its position to the right of the trajectory and at an angle of 48°, was conducive to the reflection of the sky and the trees (See Figure 26).

Simulação das condições de luminosidade || Simulation of light conditions
