## Sommaire

### Retour sur un événement significatif

### ➤ Cisaillement de vent à l'arrondi

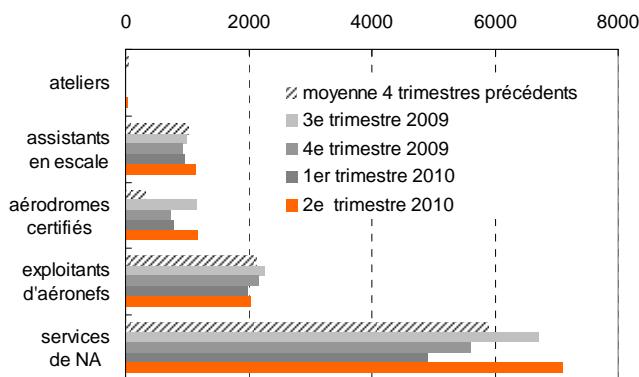
Le graphique qui suit montre l'évolution du nombre d'incidents notifiés à la DGAC au cours des quatre derniers trimestres par cinq catégories d'opérateurs français concernées par le dispositif de notification des événements de sécurité.

Comme on le voit, certaines catégories d'opérateurs notifient davantage d'incidents que d'autres. Cela n'est pas la traduction de différences de niveaux de sécurité mais l'expression de la mise en œuvre plus récente de la notification des incidents selon les domaines, associée à un « potentiel » variable d'événements susceptibles d'être notifiés.

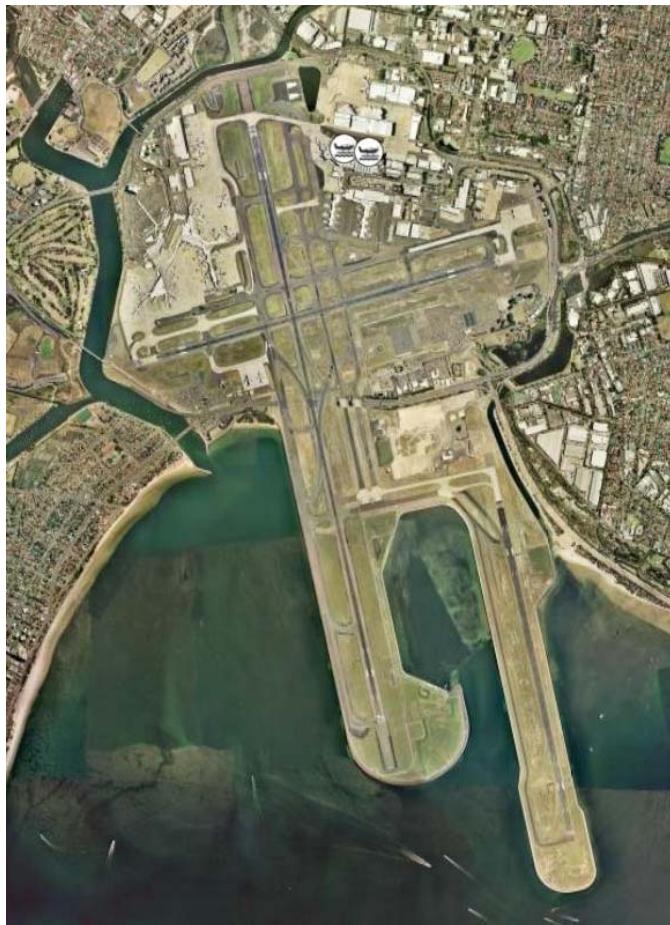
L'aéroport international de Sydney (source : Google Earth)

En plus du contrôle d'approche, les services de la navigation aérienne de l'aéroport de Sydney sont organisés autour de trois contrôleurs : le coordinateur du trafic qui prend les avions en charge après l'approche, avant de les transférer à deux contrôleurs, qui gèrent les décollages et atterrissages. Le premier contrôleur, ADC West, se charge des trafics utilisant la piste 16R-34L. Le second, ADC East, gère quant à lui les trafics utilisant la piste 16L-34R. Dans les conditions du jour, c'est le doublet 34 L/R qui est, à ce moment, en cours d'utilisation. Les deux pistes sont distantes de 1037 mètres l'une de l'autre.
