Editorial

Ce cinquième numéro du bulletin sécurité est consacré au phénomène de « souffle réacteur » aussi dénommé « jet blast ».

Indicateurs de notification

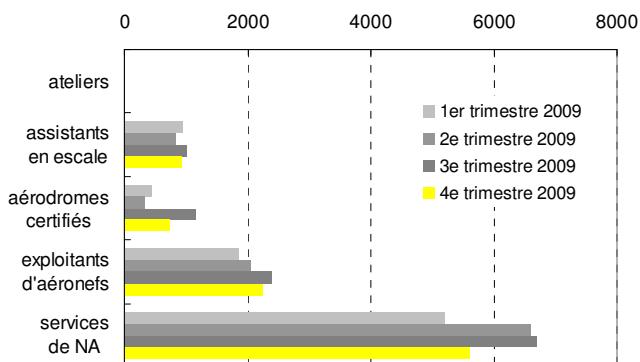
Évolution du nombre d'incidents notifiés à la DGAC au cours des quatre derniers trimestres par cinq catégories d'opérateurs français concernées par le dispositif de notification des événements de sécurité.

Comme on le voit, certaines catégories d'opérateurs notifient davantage d'incidents que d'autres. Cela n'est pas la traduction de différences de niveaux de sécurité mais l'expression de la mise œuvre plus récente de la notification des incidents selon les domaines, éventuellement associée à un « potentiel » variable d'événements susceptibles d'être notifiés.
