# Objectif SÉCURITÉ

N°21 – Mars 2015

Le bulletin sécurité de la DSAC

## Les ALARMES

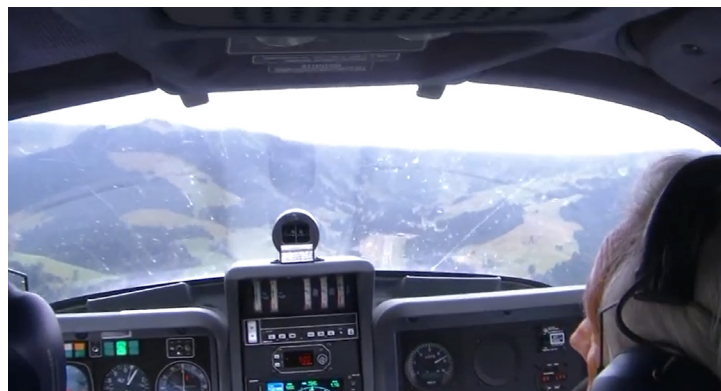
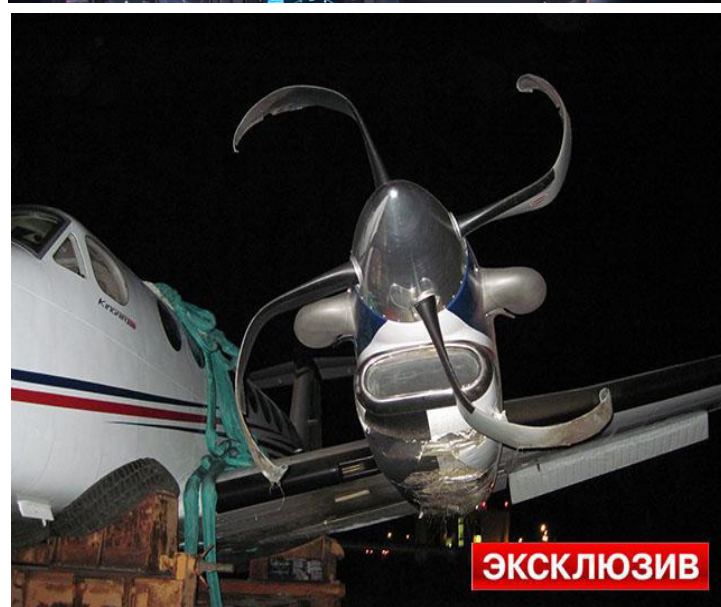
Le 25 novembre 2014, un Beech-300 de la compagnie russe Air Samara, qui assurait du transport de fret, a atterri train rentré sur l'aéroport de Samara. Le biturbopropulseur a subi de sérieux dommages lors de cet accident (voir photo) mais les deux pilotes en sont sortis indemnes. Selon les premiers éléments de l'enquête, l'équipage est resté sourd aux alarmes « Too Low Gear », « Caution Terrain », « Too Low Terrain », et « Terrain Ahead Pull Up », préjugant qu'elles étaient infondées.
