Objectif SÉCURITÉ

N°24 – Avril 2016

Le bulletin sécurité de la DSAC

VERIFIER, RECOUPER = SÉCURITÉ

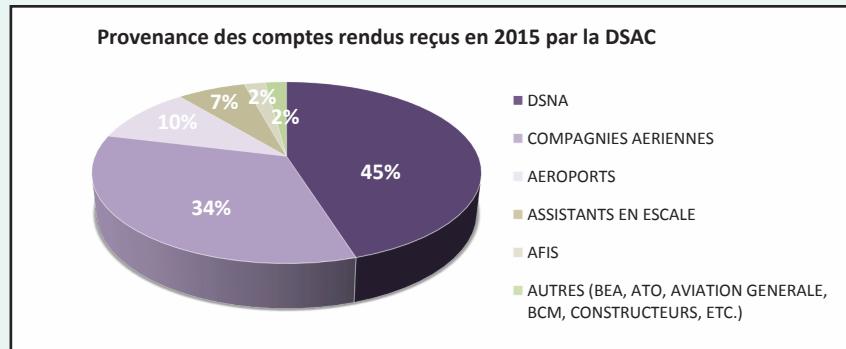
C'est le nombre de comptes rendus d'événements de sécurité saisis dans la base de données ECCAIRS France durant l'année 2015. Ce chiffre est en progression assez sensible par rapport à celui de 2014, où il avait été de l'ordre de 42 000.

Comme on le voit dans le graphique qui suit, la DSNA et les compagnies aériennes sont, de loin, les plus gros contributeurs de cette base de données, notamment du fait de leurs volumes respectifs d'activité comparé aux autres types d'opérateurs et en raison de leur expérience en la matière puisqu'ils figurent parmi les pionniers dans le domaine de la notification des événements, à travers des réglementations antérieures. Le règlement (UE) n°376/2014, qui est entré en vigueur le 15 novembre 2015, pourrait avoir un impact sur cette répartition, en incitant les autres opérateurs à notifier davantage.

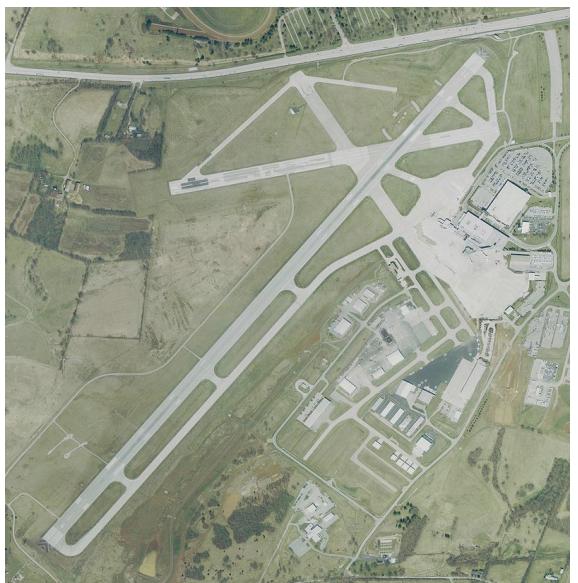
Configuration de la plate-forme au moment de l'accident

Le 27 août 2006, un biréacteur CL-600 de la compagnie américaine Comair s'est écrasé au décollage de l'aéroport de Lexington/Blue Grass (Kentucky) après avoir tenté de décoller de la piste 22 – réservée à l'aviation générale – alors qu'il avait été autorisé à décoller de la piste 26, deux fois plus longue. L'avion est sorti en bout de piste à grande vitesse avant de percuter la clôture de l'aéroport, des arbres et le relief, puis de prendre feu. Seul le copilote a survécu à cet accident en dépit de graves blessures. Selon l'enquête de sécurité réalisée par le NTSB, l'accident est dû à l'absence de vérification par l'équipage du choix de la piste destinée au décollage malgré les nombreuses informations dont il disposait, à l'extérieur (QFU peint sur le sol) ou à bord (indication du compas, etc.). L'équipage n'a pas suivi les procédures 'compagnie', notamment en matière de briefing pour le roulage au sol, alors que celles-ci sont conçues dans l'optique d'être des barrières aux erreurs qui peuvent avoir été commises. Le fait que les deux pilotes aient eu une conversation de nature privée au moment du roulage a pu les distraire, ajoute le NTSB. Le vol partait de nuit et les conditions météorologiques étaient celles du vol à vue. Comme le souligne le NTSB, au moment des faits, l'équipage disposait de plusieurs barrières pour éviter une erreur de piste. Une « advisory circular » stipulait, par exemple qu'avant d'entrer sur une piste en vue du décollage, l'équipage devrait se coordonner à haute voix pour s'assurer de l'identification correcte de la piste et de la réception de la clairance ATC nécessaire à son utilisation ». Le même document recommandait aux équipages de « vérifier que le cap donné par le compas correspond approximativement à l'orientation de la piste ou du taxiway ». Enfin, la même « advisory circular » encourageait les équipages à confirmer le choix de la piste sélectionnée à l'aide du HSI (Horizontal Situation Indicator) lorsque l'avion se trouve à l'extrémité de piste, prêt à décoller.

A la suite de cet accident, le NTSB a reconnu qu'il était nécessaire d'améliorer les pratiques alors en vigueur en matière de confirmation de la position d'un avion sur la piste avant décollage. A cet effet, il a émis une recommandation de sécurité à l'adresse de la FAA demandant que toutes compagnies aériennes établissent des procédures exigeant des équipages de confirmer formellement et de vérifier de façon croisée la position de l'avion par rapport à la piste de décollage qui leur a été assignée avant d'en franchir le point d'arrêt.

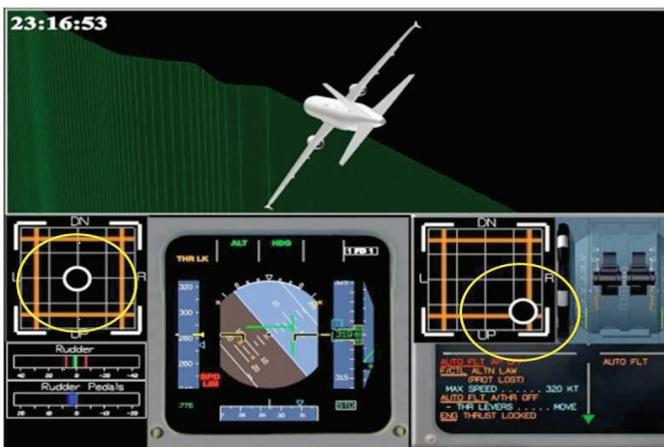
Vue n°1 (extraite du rapport)

L'enquête montrera que l'équipage avait été confronté, 25 minutes après le décollage et à trois reprises par la suite, à une alarme « master caution » relative au système de limitation du débattement de la gouverne de direction (RTL), qu'il traitera – à l'exception de la dernière – conformément aux instructions de l'ECAM. A la suite de la 4e alarme ECAM, l'enregistreur de vol fait apparaître ce qui semble être la signature d'un réenclenchement des coupe-circuits des FAC 1 et 2 (Flight Augmentation Computers, calculateurs commandant les mouvements des gouvernes ainsi que leur limite de déflection). Il en a résulté une interruption de l'alimentation électrique des FAC, laquelle a entraîné une déconnection du pilote automatique et un changement de logique de contrôle du vol, qui est passée de la loi « normale » à la loi « alternate ». Ce changement de mode s'est accompagné de la suppression d'un certain nombre de protections qui étaient assurées de façon transparente en loi « normale ». C'est ainsi que l'avion a pu soudainement basculer de 54° sur la gauche, la gouverne de direction se trouvant orientée de 2° à gauche au moment de la déconnexion du PA (voir vue n°1).

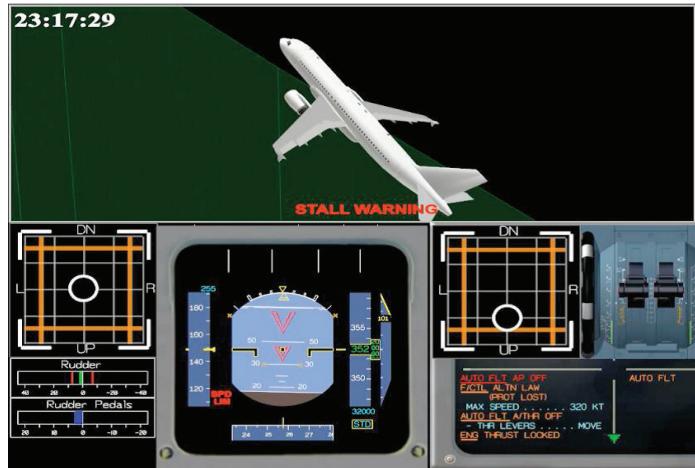
Vue n°2 (extraite du rapport)

Certainement surpris par la situation, le copilote (PF) mettra 9 s avant de réagir – ou, plutôt, de sur-réagir – en tirant fortement sur le manche, ce qui aura pour effet de porter l'avion à plus de 38 000 ft. Durant cette montée soudaine, l'avion verra son incidence atteindre la valeur de 48°, malgré les annonces du commandant de bord (PM) et les actions à piquer ou neutres qu'il a exercées sur son propre manche (voir vue n°2).

Les enregistrements montreront qu'au cours de la montée et durant toute la chute de l'avion, le manche du copilote était resté en position « à cabrer », la plupart du temps au maximum.

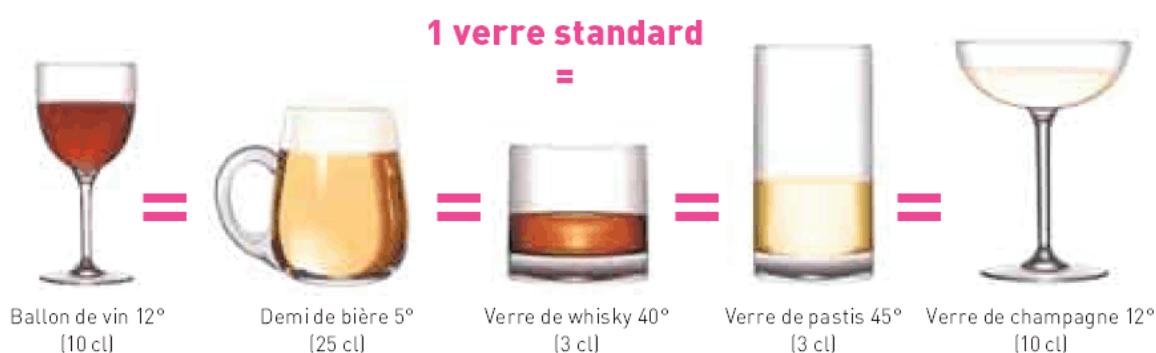
Volumes de différents types de boissons alcoolisées équivalant à environ 10 g d'alcool pur

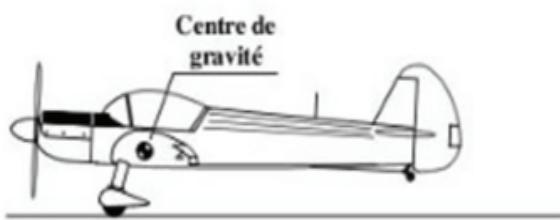
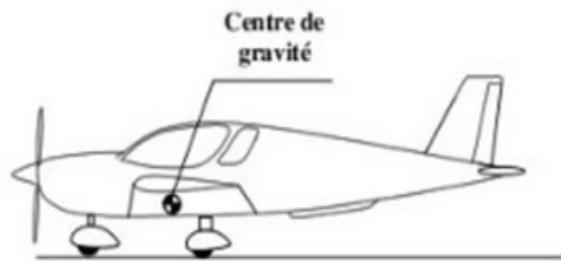
Le train classique, qui équipe le Cap-10, est constitué de deux roues avant et d'une roue arrière, plus légère. Le train tricycle est, quant à lui, composé d'une roulette avant et de deux roues arrière.

L'une des principales différences entre train classique et train tricycle réside dans la position du centre de gravité de l'avion par rapport aux roues (voir dessins). Cette différence de position conduit à une instabilité au sol en cas de changement de direction pour les appareils à train classique (la force centrifuge a tendance à amplifier le mouvement), alors que les trains tricycles affichent, au contraire, une plus grande stabilité du fait de la situation du centre de gravité (la force centrifuge a tendance à s'opposer au mouvement).
