# Objectif SÉCURITÉ

N°29 - Janvier 2020

Le bulletin sécurité de la DSAC

# ENTRAINÉ vers le DANGER

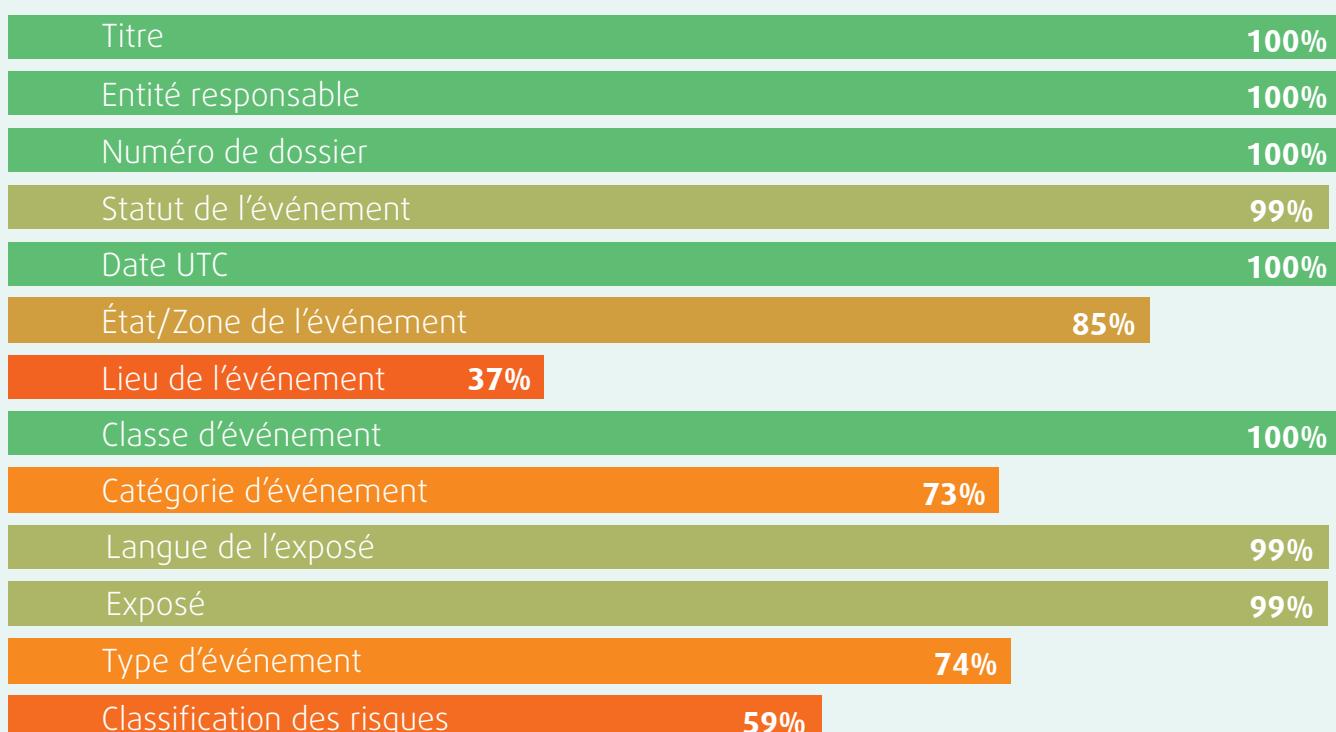
### Niveau de renseignement des 13 champs de données obligatoires communs définis par le règlement (UE) n°376/2014 pour les événements survenus au 1er quadrimestre de 2019

Cela dit, il ne faudra pas non plus oublier de compléter les champs dits « **de données obligatoires spécifiques** » lorsque l'événement rapporté implique de disposer d'informations relatives à l'aéronef, aux services de navigation aérienne, à l'aéroport ou aux dommages causés à l'aéronef ou relatifs aux blessures corporelles. Ces champs sont précisément définis au §2 de l'Annexe 1 du règlement (UE) n°376/2014.
